Tilstandsrapport

Enebolig

Skograndveien 57, 7200 KYRKSÆTERØRA

Befaringsdato: 01.11.2024

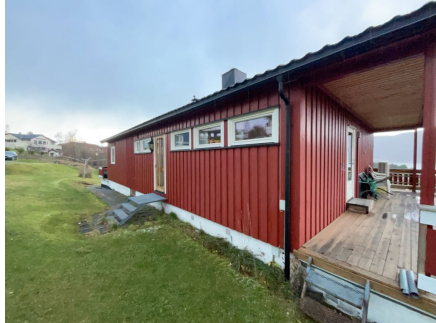
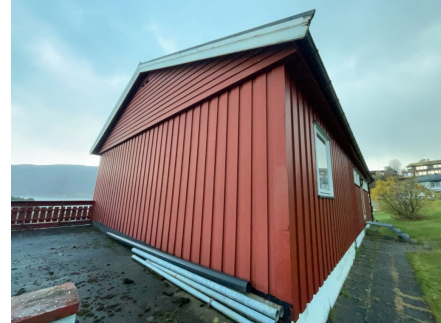
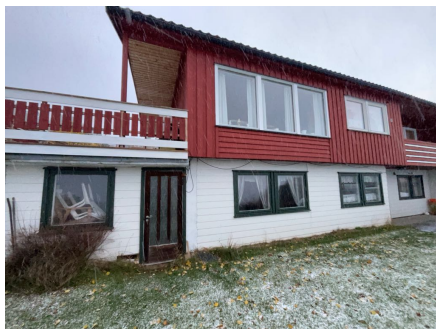
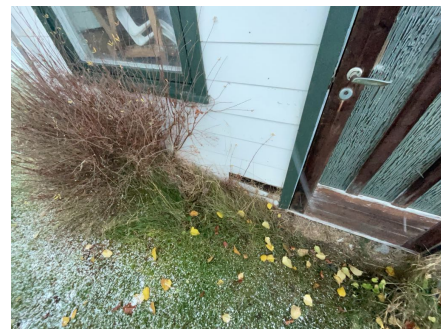
- Det er ingen muresperre i nedre kant av konstruksjon.
- Skade på en eternittplate ved boddør i underetasje.

Skade på en eternittplate ved bod under veranda

- Andre tiltak:
- Det bør monteres musebånd/sikring, ingen umiddelbare behov for tiltak siden dette har vært slik siden byggeår.
- Lokal utbedring av skade på eternittplate må påregnes. Ved håndtering av eternitt minner vi om at dette er farlig avfall og skal håndteres forsiktig. Avfall leveres til godkjent mottak.

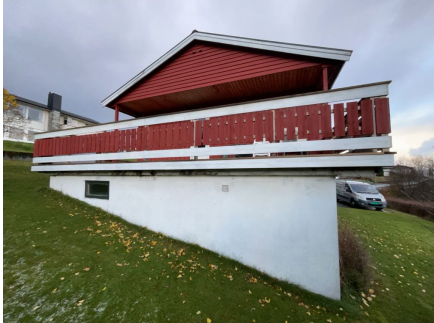
- Det er avvik:
 - Det er ikke montert takrenne for oppsamling av vann, vann trekker seg inn på dekke og da videre ned i underliggende bod

Synlig duk som avrenning på langside.

- Tiltak:
 - Det er anbefalt å montere takrenne for oppsamling av vann og sikre at vann føres kontrollert bort fra bod og bolig. Fremtidig bruk av bod i underetasje vil være avgjørende for tiltak.

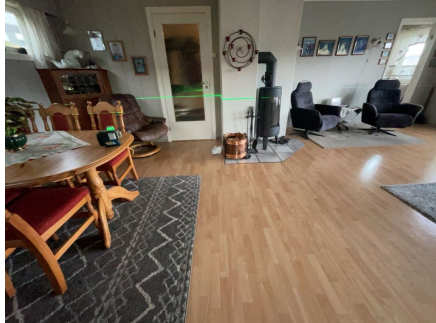
- Målt høydeforskjell på over 15 mm gjennom hele rommet. Tilstandsgrad 2 gis med bakgrunn i standardens krav til godkjente måleavvik.

1. etasje.
- Plassering av laser ved kontroll av stue. Det er målt 17 mm høydeforskjell gjennom rommet. TG 2

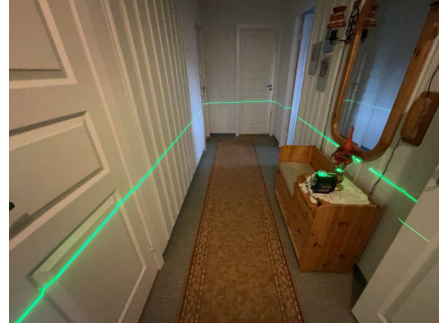
1. etasje.
- Plassering av laser ved kontroll av gang. Det er målt 19 mm høydeforskjell gjennom rommet. TG 2

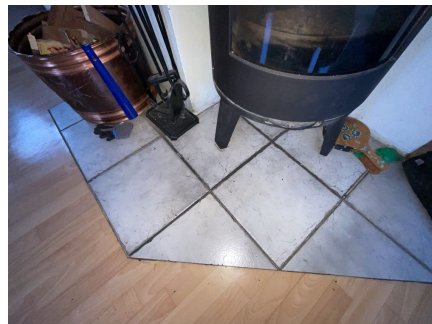
- Det er avvik:
- Mer enn halvparten av forventet brukstid er passert på pipe.
- Flis på gulv under ildsted har bom i flis/skifer (Løse flis) og riss/slitte fuger

Sprekk og bom i flis under ovn

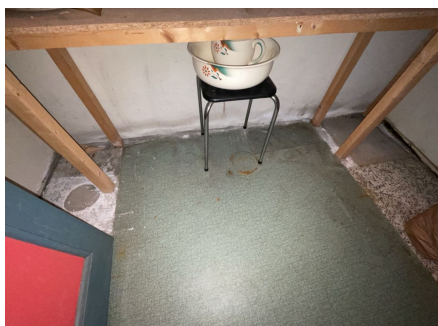
- Det er gjennom hulltaking påvist høyt fuktnivå inne i trekonstruksjonen i hulltakingen, men ikke påvist fuktskader i dette området. Høy luftfuktighet kan over tid føre til muggvekst eller sverting av materialer. Samtidig kan materialer og konstruksjoner bli ødelagt.
- Det er påvist indikasjoner på noe fuktgjennomtrenging i kjellergulv.
- Det er påvist indikasjoner på noe fuktgjennomtrenging inn i kjellermur.
- Det er registrert typisk "kjellerlukt"
- Det er avvik:

- TG 3 er gitt på grunn av fuktmåling som viser 26,1%

Saltutslag i bod

- Det påviste fuktnivå gir grunn til å overvåke konstruksjonen jevnlig for å se utvikling over tid, og eventuelt foreta tiltak for å unngå fuktskader.
- Det bør i første omgang utføres tiltak med å lede alt takvann bort fra bolig i egne rør for å raskt kunne redusere fuktbelastningen på rom under terreng og krypkjeller.
- Ventilering og sirkulasjon av luft på utsatte rom mot bakmur er anbefalt for å gi bedre ventilering.
- I tiltakskostanden er det hensyntatt å åpne skillevegger på en side og lede alt takvann bort fra boligen

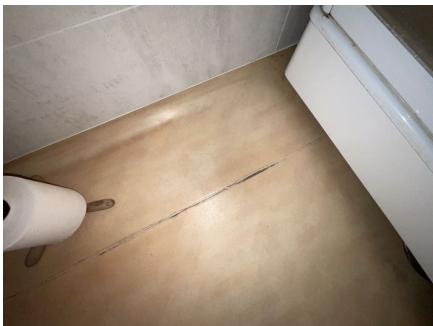
- Det er påvist at gulvoverflaten har sprekker.
- Det er avvik:

Sprekk i skjøt på belegg mellom dusj og gulvstående toalett.

- Overflater må utbedres eller skiftes.

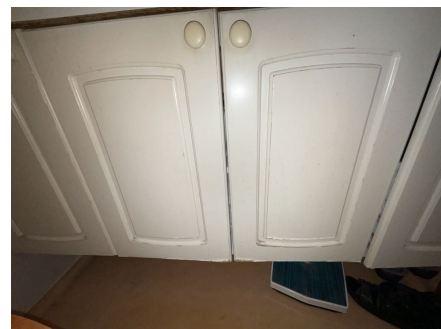
- Det er påvist skader på innredning.
- Skader på dører under vask.
- Noe slitte hengsler på dører.

Skade på fronter under vask.

- Andre tiltak:
- Lokal utbedring må kunne påregnes for å lukke avviket.

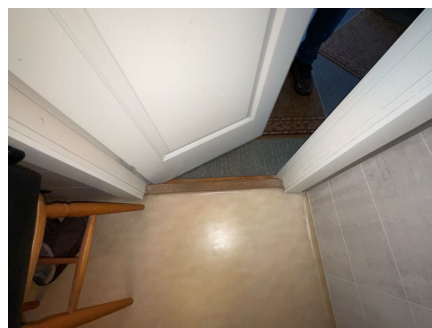
Terskel med liten tilluft

- Det bør etableres tilfredsstillende tilluft til våtrom f.eks. luftespalte ved dør e.l.
- Elektrisk avtrekksvifte bør monteres for å lukke avviket.

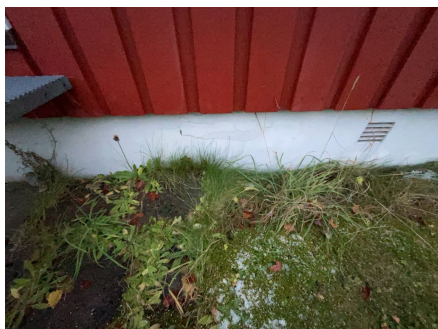
- Grunnmuren har sprekkdannelser.

Avskalling på puss/sprekk ved hovedtrapp

- Ikke behov for umiddelbare tiltak, men sprekker bør pusses, overvåkes over tid og tiltak må vurderes ut fra hvordan dette utvikler seg.

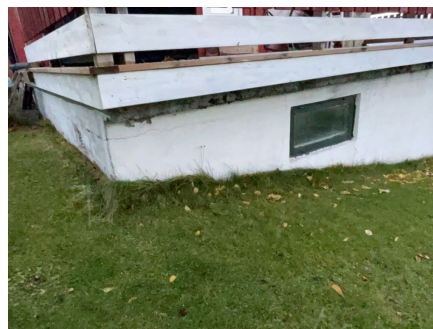
Sprekk under dekke over bod

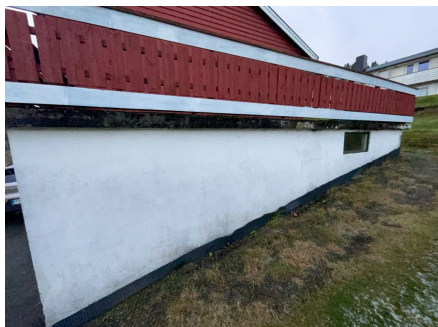
- Grunnmursplast mangler klemlist på veggen med grunnmursplate fare for fukt bak grunnmursplast.

Oversikt garasjemur med grunnmursplast
