Skograndveien 57, 7200 KYRKSÆTERØRA

**Enebolig med utleiedel beliggende  
i veletablert boligfelt sentralt på  
Kyrksæterøra**

Befaringsdato: 01.11.2024 Rapportdato: 03.02.2025 Oppdragsnr.: 20704-1477 Referansenummer: FU9694

Autorisert foretak: Midt Norsk Takst AS

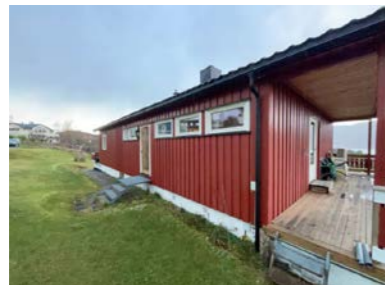
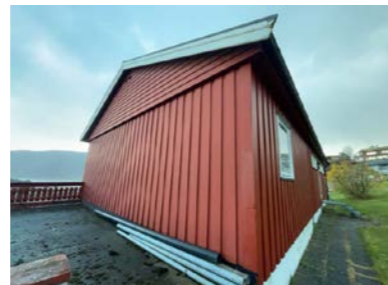
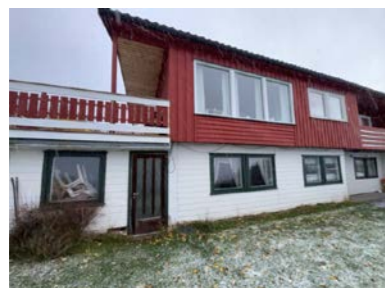
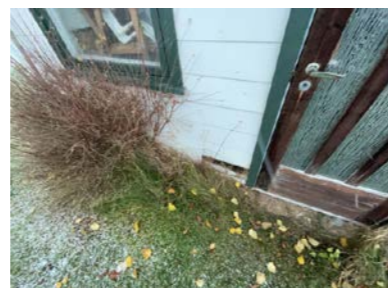
- Det er ingen musesperre i nedre kant av konstruksjon.
- Skade på en eternittplate ved boddør i underetasje.

Skade på en eternittplate ved bod under veranda

- Andre tiltak:
- Det bør monteres musebånd/sikring, ingen umiddelbare behov for tiltak siden dette har vært slik siden byggeår.
- Lokal utbedring av skade på eternittplate må påregnes. Ved håndtering av eternitt minner vi om at dette er farlig avfall og skal håndteres forsiktig. Avfall leveres til godkjent mottak.

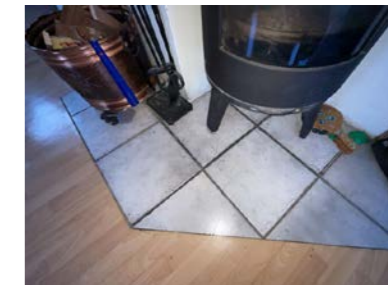
Vedovn

- Flis på gulv under ildsted har bom i flis/skifer (Løse flis) og riss/slitte fuger

Sprekk og bom i flis under ovn

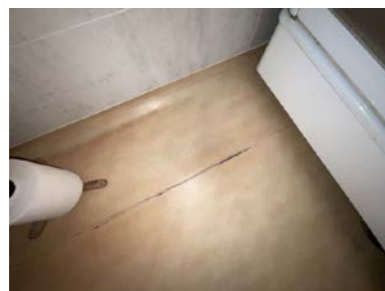
- Det er påvist at gulvoverflaten har sprekker.
- Det er avvik:
  - Misfarging på belegg grunnet varmekabler

Sprekk i skjøt på belegg mellom dusj og gulvstående toalett.

- Overflater må utbedres eller skiftes.

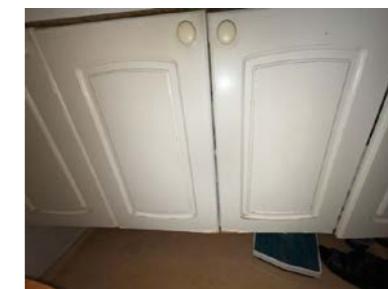
- Det er påvist skader på innredning.
  - Skader på dører under vask.
  - Noe slitte hengsler på dører.

Skade på fronter under vask.

- Andre tiltak:
  - Lokal utbedring må kunne påregnes for å lukke avviket.

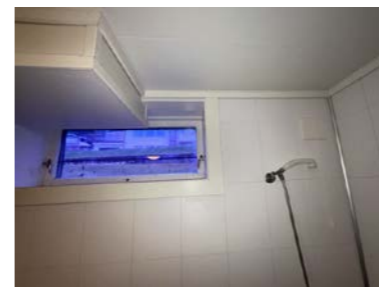
Ventil på vegg og åpningsvindu

- Det bør etableres tilfredsstillende tilluft til våtrom f.eks. luftespalte ved dør e.l.
- Elektrisk avtrekksvifte bør monteres for å lukke avviket.

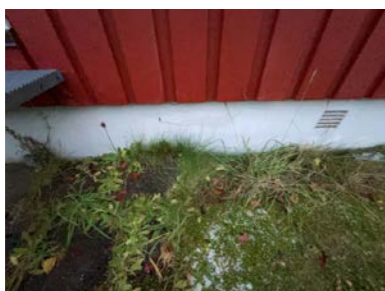
Avskalling på puss/sprekk ved hovedtrapp

- Ikke behov for umiddelbare tiltak, men sprekker bør pusses, overvåkes over tid og tiltak må vurderes ut fra hvordan dette utvikler seg.

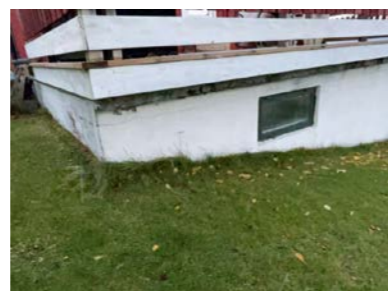
Sprekk under dekke over bod

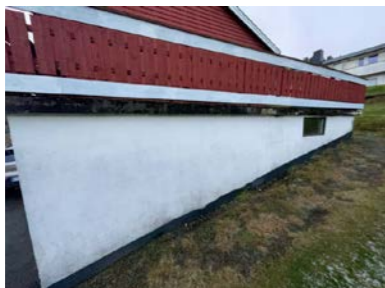
Oversikt garasjemur med grunnmursplast
