# Tilstandsrapport

Enebolig

Finnåsgata 16 , 5519 HAUGESUND

Befaringsdato: 06.03.2026

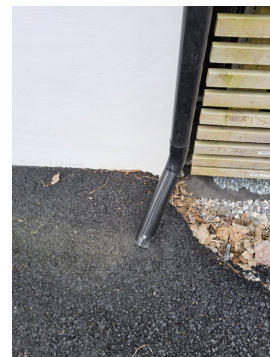
### ! TG 2 Nedløp og beslag

- Det er ikke tilfredsstillende bortledning av vann fra taknedløp ved grunnmur.

Vann fra taknedløpet kan gi lokal oppfukning av terreng ved grunnmur. Selv om det er fall fra grunnmuren kan vannet føre til vannansamling på bakken, og det kan oppstå isdannelse i gårdsrommet i vinterperioder. Det anbefales å lede takvannet lengre bort fra bygningen, for eksempel ved å forlenge nedløpet eller etablere bortledning til egnet overvannssystem.

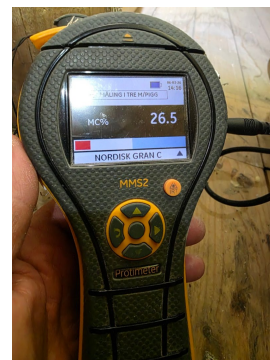
### ! TG 2 Takkonstruksjon/Loft

Det er registrert fuktmerker i undertak og tilstøtende konstruksjon. Det er målt forhøyede fuktverdier i undertaket, med måling opp mot ca. 26,5 % i trevirke.

Eier opplyser om at det nylig har vært fuktinntrenging ved pipe i dette området. Det opplyses videre at årsaken skal være utbedret ved gjennomføring. Forholdet bør holdes under oppsyn for å kontrollere at konstruksjonen tørker opp og at det ikke oppstår nye fuktpåvirkninger.

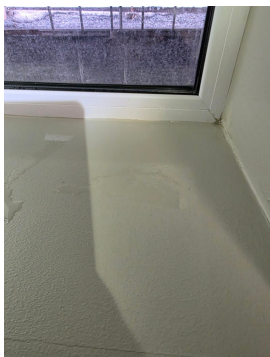
- Det er høy luftfuktighet i kjelleren med stor fare for en skadeutvikling
- Det er påvist fuktpåvirkning på innvendige overflater med misfarging og soppdannelse langs gulvlist og vegg. Det er også observert vannansamling i vinduskarmer.

Fuktpåvirkning i rom under terreng skyldes ofte kondens på kalde overflater som følge av høy luftfuktighet i rommet. Andre mulige årsaker kan være kapillær opptog av fukt fra grunnen eller fuktbelastning fra bruk, for eksempel tørking av klær. Mangelfull ventilasjon og eventuelt uheldig innvendig isolering kan forsterke problemet ved å redusere uttørking av konstruksjonen. Dette kan over tid føre til skade på materialer og utvikling av muggsopp. Det anbefales å redusere luftfuktigheten i rommet ved å etablere bedre ventilasjon og sørge for tilstrekkelig oppvarming. Bruk av avfukter kan også være aktuelt for å holde luftfuktigheten på et lavere nivå. Overflater med soppvekst bør rengjøres og behandles etter at fuktbelastningen er redusert.

Kondens og stående vann i vinduskarmer

Eier opplyser at det etter befaring er installert luftavfukter i kjeller. Ifølge eier har dette bidratt til å redusere luftfuktigheten i rommet. Forholdet bør likevel holdes under oppsyn.

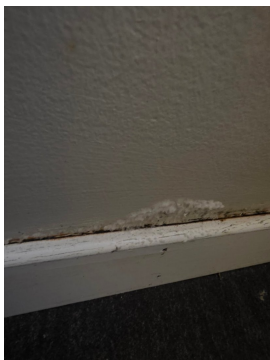
Soppdannelse på overflater og listverk.

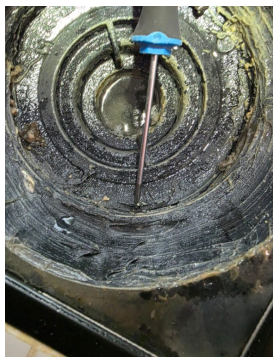
- Det er mulighet for at det kan forekomme vannlekkasje på våtrommet hvor vann ikke vil gå til sluk.
- Det er påvist avvik i krav til høydeforskjell/fall-løsning på våtrommet.

Manglende fall mot sluk kan føre til vannansamlinger på gulvet og økt risiko for at vann renner ut av rommet. Dette kan medføre fuktbelastning på tilstøtende konstruksjoner og økt risiko for skader. Vannansamlinger på gulvet kan også gi økt risiko for glatte gulvflater. Krav til fallforhold og høydeforskjell fremgår av TEK17 §13-15. For å oppfylle krav til fallforhold og høydeforskjell må gulvet bygges opp på nytt med korrekt fall mot sluk og tilstrekkelig høydeforskjell ved dørterskel. Frem til eventuell utbedring bør vannbelastningen på gulvet begrenses, for eksempel ved bruk av dusjkabinett og ved å sørge for at vann ikke blir stående på gulvet.

Manglende dokumentasjon gjør det vanskelig å vurdere om tettesjiktet er utført i henhold til gjeldende krav og anbefalte løsninger. Feil eller mangelfull utførelse av membran kan medføre økt risiko for fuktinntrenging og følgeskader i konstruksjonen. Det anbefales å fremskaffe dokumentasjon på utførelsen dersom dette finnes. Forholdet bør ellers holdes under oppsyn ved bruk av våtrommet.

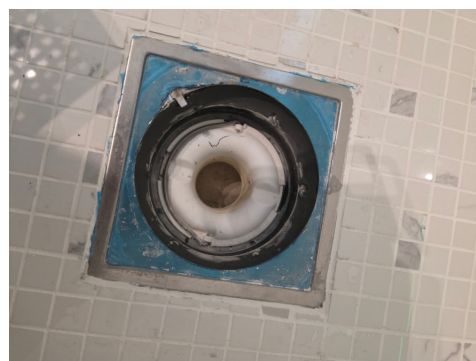
- Det er mulighet for at det kan forekomme vannlekkasje på våtrommet hvor vann ikke vil gå til sluk.
- Det er påvist avvik i krav til høydeforskjell/fall-løsning på våtrommet.

Manglende fall mot sluk kan føre til vannansamlinger på gulvet og økt risiko for at vann renner ut av rommet. Dette kan medføre fuktbelastning på tilstøtende konstruksjoner og økt risiko for skader. Vannansamlinger på gulvet kan også gi økt risiko for glatte gulvflater. Krav til fallforhold og høydeforskjell fremgår av TEK17 §13-15. For å oppfylle krav til fallforhold og høydeforskjell må gulvet bygges opp på nytt med korrekt fall mot sluk og tilstrekkelig høydeforskjell ved dørterskel. Frem til eventuell utbedring bør vannbelastningen på gulvet begrenses, for eksempel ved bruk av dusjkabinett og ved å sørge for at vann ikke blir stående på gulvet.

Manglende synlig membran ved sluk og terskel, samt manglende dokumentasjon på utførelsen, gjør det usikkert om tettesjiktet er utført i henhold til anbefalte løsninger. Dette kan medføre økt risiko for fuktinntrenging og følgeskader i konstruksjonen over tid. Det anbefales å fremskaffe dokumentasjon på utførelsen dersom dette finnes. Forholdet bør ellers holdes under oppsyn ved bruk av våtrommet.
