# Tilstandsrapport

Boligbygg med flere boenheter
-

Lundsalleen 28 C, 2004 LILLESTRØM
-

Rapportdato: 26.02.2025

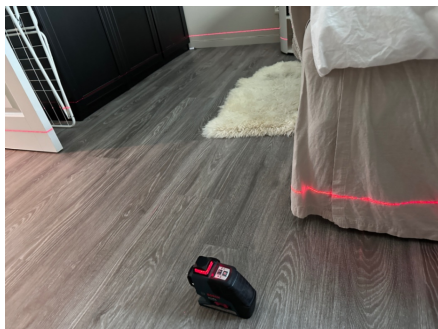
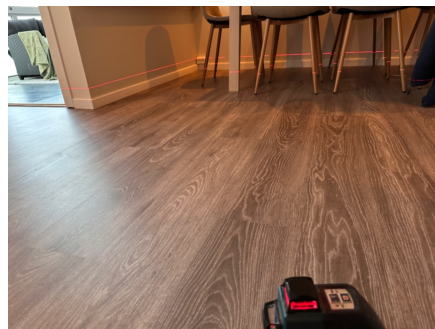
- Det er målt høydeforskjell på mellom 15-30 mm gjennom hele rommet. Tilstandsgrad 2 gis med bakgrunn i standardens krav til godkjente måleavvik.

Stue er det registreres et høydeavvik på ca. 1,5 cm igjennom rommet

Soverom er det registreres et høydeavvik på ca. 1,8cm.

- For å få tilstandsgrad 0 eller 1 må høydeforskjeller rettes opp. Det vil imidlertid sjelden være økonomisk rasjonelt som et enkeltstående tiltak i en bolig som dette. Dersom boligen en gang skal renoveres, kan man vurdere slike tiltak.

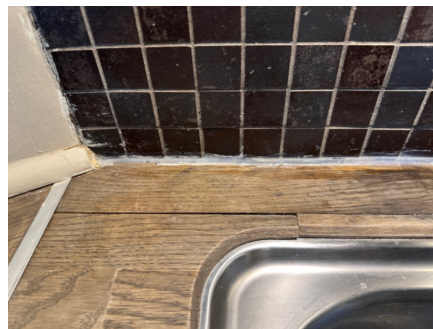
Det ble foretatt enkelt fuktsøk med MMS søkeinstrument, det ble ikke registrert noe forskjellige verdier på kjøkkengulv.

Ny eier vurderer selv behovet for innvendige oppgraderinger.
