# Meiåvegen 84 7380 ÅLEN

## Tilstandsrapport Eierskifte

Boligtype: Hytte

Byggeår: 1930

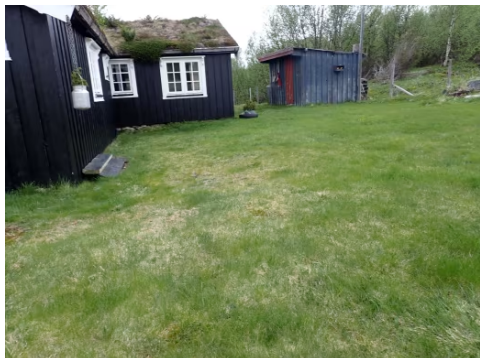
-Terrenget skråner til dels inn mot grunnmur på baksiden og på siden mot øst, samt at ventiler til krypkjeller ligger i samme høyde som bakken utvendig. Det er stor risiko for tilsig av overflatevann inn mot grunnmur og inn i krypkjeller. På vestsiden er det flatt eller dårlig fall, mens på fremsiden er det godt fall ut. -Grunnmursplasten på tilbygget vil ha begrenset eller dårlig funksjon så lenge det ikke er lagt noen fuktspærre på bakken innvendig i krypkjelleren. Innvendig er det registrert til dels høyt fuktnivå fra grunnen. Det er ingen utvendig fuktsikring på eldre deler av bygget, da dette ikke var vanlig praksis ved byggetidspunktet, og heller ikke vanlig ved denne typen fundamentering før i tiden. -Det bemerkes at det kun er adkomst til krypkjeller under tilbygget fra 2001. Resterende kryprom har uavklart situasjon.

Skrånende terreng på baksiden inn mot hytta.

-Vurder en fuktsperre på bakken i krypkjeller, i kombinasjon med terrengjusteringer utvendig for best mulig vilkår for uttørring i krypkjeller.

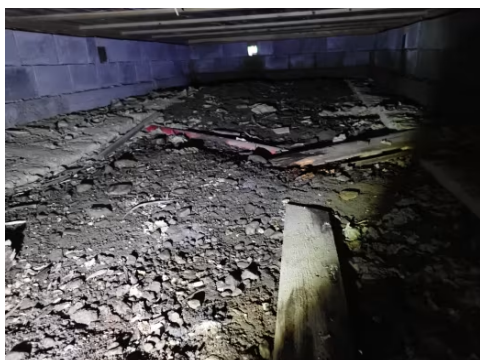
Oversiktsbilde i tilgjengelig krypkjeller.

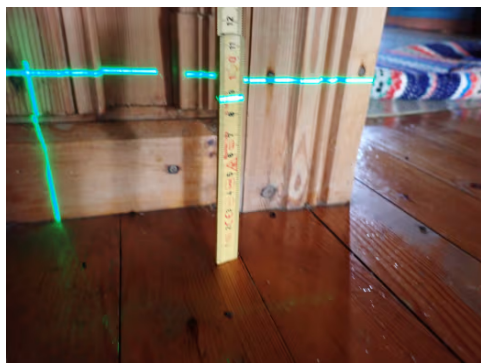
Målinger innvendig viser større skjevheter.

-Eldre deler av bygget er oppført over natursteinsmurer, og det er vanskelig å kontrollere eventuelle bevegelser i denne typen mur uten undersøkelser over lengre perioder.  
-Grunnmur av betongstein fremstår uten skader/sprekker.  
-Det er påvist skjevheter i bygningen som kan komme av setninger eller bevegelser i grunnen. Noe usikkert om skjevhetene kan komme av skader i bjelkelaget. Forholdet bør undersøkes nærmere.

TG 3 på grunn av større skjevheter i bygget, med mistanke om avvik i fundamentering/grunn.

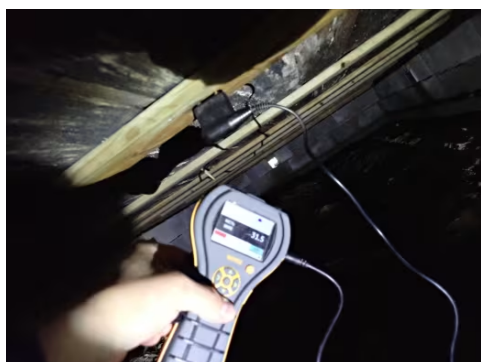
Fuktmåling i kryprom under tilbygg fra 2001.

- Det er ikke etablert noen fuktsperre i form av plast på bakken i tilgjengelige kryprom. Grunnen vurderes å ha noe jordfukt, særlig under tilbygget fra 2001.

- Det blir registrert råteskader i stubbloftet i tilgjengelig krypkjeller under tilbygget fra 2001, og det er målt et høyt fuktnivå med maksimal risiko for råteskader. Fuktnivået tilsier at treverket har full fibermetning av vann. Råteskader i treverket kommer av fuktnivået i rommet, som kan være en virkning av manglende plast på bakken i kombinasjon med terrengfall mot bygget på oversiden.

TG 3 på grunn av råteskader i synlig stubbloft/bjelkelag under tilbygget fra 2001, samt delvis skrånende terreng imot grunnmur.

- Konstruksjonene må undersøkes nærmere, og sikres mot råte, sopp og skadedyr. Råteskadede konstruksjoner må utbedres eller skiftes. Krypkjeller regnes for å være en risikokonstruksjon som kan være utsatt for fukt- og råteskader i bunnsvill, trebjelkelaget og andre tilstøtende konstruksjoner på grunn av fuktighet fra grunnen og kondensering ved temperaturforskjeller. Kostnadsestimatet er kun satt med tanke på utskifting av råteskadet stubbloft, men det er usikkert om det foreligger skader lenger inn i konstruksjonen, utover det som er synlig på utsiden. Ekstrakostnader kan ikke utelukkes etter nærmere undersøkelser i krypkjelleren.

- Aktuelle tiltak for å senke fuktnivå i krypkjeller kan være å etablere fuktsperre på bakken, i kombinasjon med fall på terreng ut fra bygget utvendig. I tillegg må det sørges for god ventilering.

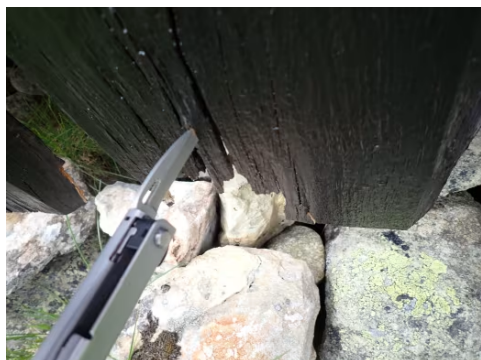
Råte i rekkverksbord.

- Det er registrert råteskader i flere rekkverksbord.
- Gulvdekket har høy slitasjegrad. Flere bord er myke og har risiko for brudd, samt at enkelte bord allerede har bruddskader.
- Rekkverket er målt til 60 cm, og høyden til terreng er delvis mer enn 50 cm. Det stilles dermed krav til rekkverkshøyden.
- Avstand mellom gulvet og sideveis ut mot rekkverket er større enn 5 cm på langsiden.
- Trappen mangler håndløpere, og fremstår med høy slitasjegrad.

TG 3 er satt for råte i rekkverksbord og bruddskader/fare for brudd i flere bord.

- Med bakgrunn i kombinasjon av slitasjegrad og påviste skader er det satt utbedringskostnad for ny terrasse med rekkverk og trapp. Noe usikkert om bjelkelag bør skiftes, eller om det kan gjenbrukes.

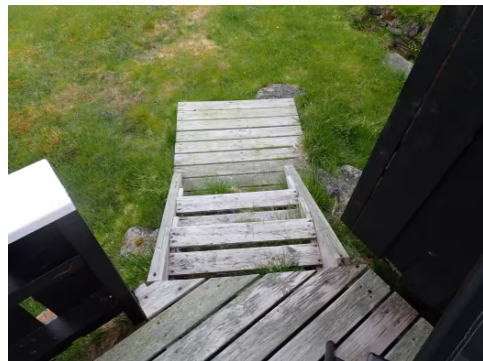
Slitasje i trapp.

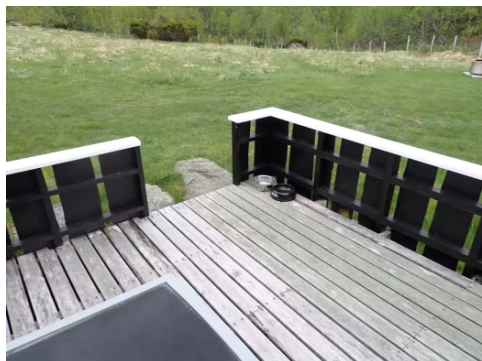
Oversiktsbilde. Man ser tydelig værslitasje i dekket.

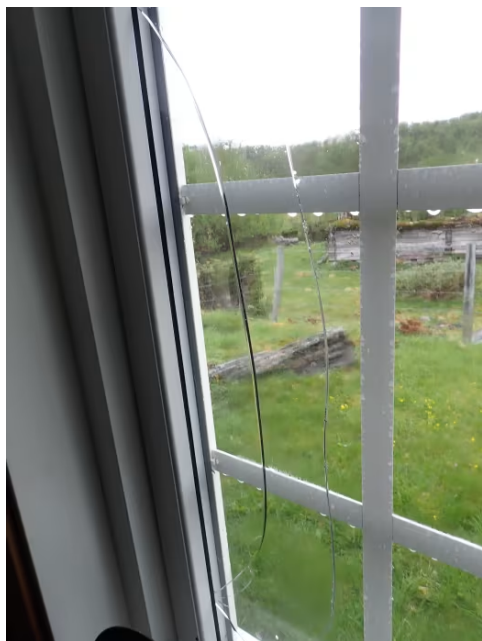
Sprekk i glass i kjøkkenvindu.

- Sprukne glass bør skiftes.
- Det anbefales å utbedre utettheter i pakninger.
- Ubehandlete karmen innvendig, samt værslitte karmen utvendig har behov for vedlikehold.
- Dør som tar i karm anbefales justert.
- Det anbefales å etablere dører med tilstrekkelig høyde, der det i dag er lave dører.

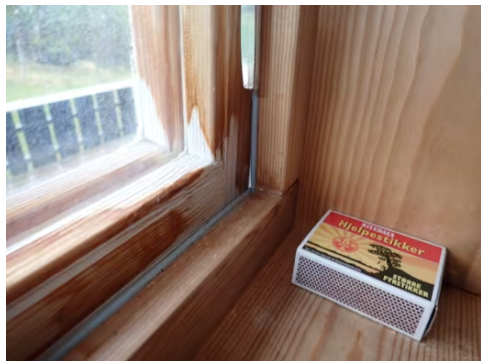
Fuktmerker i karm og utett pakning.

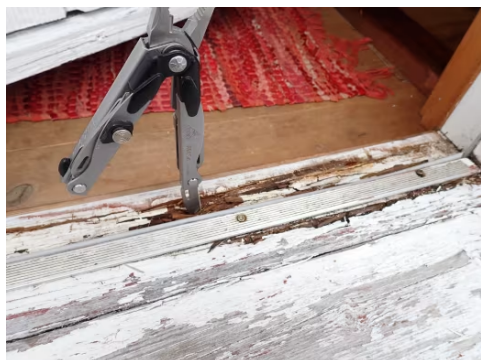
-Ytterdøren er slitt, samt at det registreres råteskader i nedre del av dørblad og terskel. Pakning i samme dør vurderes å ha utettheter, som kan medføre kaldtrekk.

TG 3 på grunn av råteskader.

Råte i terskel.

-Døren er råteskadet og bør skiftes.

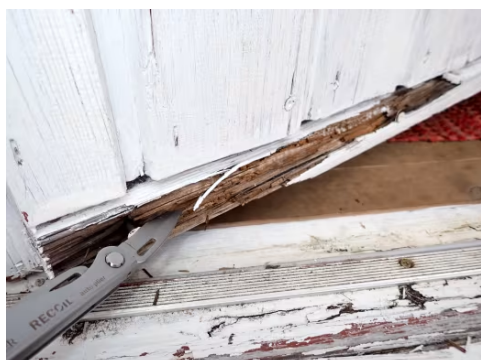
Råte i dørblad.

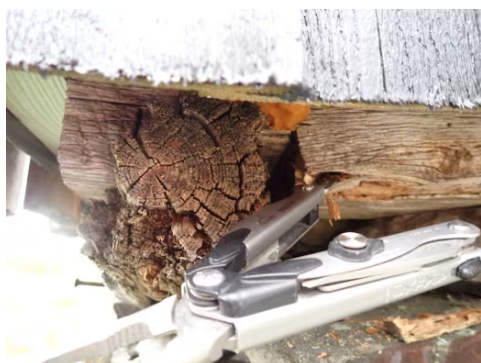
- Oppunder veggkonstruksjon på stue, mot terrassen er det registrert råte i bunnstokker ved hjørnet. Dette oppstod i tiden før ny kledning ble montert. Noe usikkert omfang utover synlige råteskader ved terrasse. Selger opplyser at noen råteskadede bunnstokker ble fjernet ved renovering av yttervegger utvendig i 2017. Dermed vurderes det å være kontroll på råten som er registrert.
- Det er registrert en vertikal skjevhet på 1 av vegg hjørnene på stuen utvendig. Skjevheten er ikke omfattende, men den er merkbar ved visuell kontroll.
- Det er manglende musetetting mellom kledning og konstruksjon på det eldste tilbygget og på opprinnelig del. Tilbygget fra 2001 har dette etablert.
- Det registreres at kledningen stedvis går nært mot terrenget.
- 1 kledningsbord på tilbygget fra 2001 er løsnet fra veggen.

Tydelig råte i tømmeret oppunder kledning ved terrasse.

- Umiddelbare tiltak vurderes ikke nødvendig med tanke på påvist råte i bunnstokker ved hjørnet mot terrassen, men det anbefales å sikre konstruksjonen bedre mot videre skader.
- I dag er det ikke registrert svikt i tømmerveggene som følge av skjevhetene, men det gjøres oppmerksom på forholdet. Skjevheter i eldre konstruksjoner som dette er ikke unormalt. Opprettinger kan vurderes etter eget ønske.
- Musetetting oppunder kledning anbefales etablert. Det kan forsøkes å gjøre dette på eksisterende kledning, men sørg for at kledningen holdes luftet.

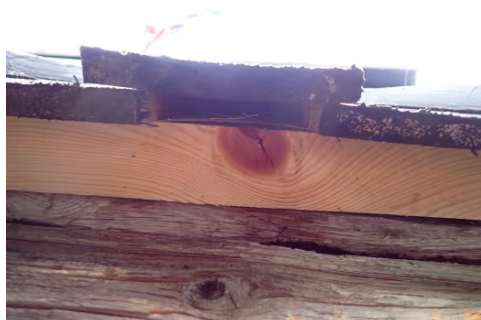
Manglende musetetting mellom kledning og vegg.

-Musetetting oppunder kledning anbefales etablert. Det kan forsøkes å gjøre dette på eksisterende kledning, men sørg for at kledningen holdes luftet.

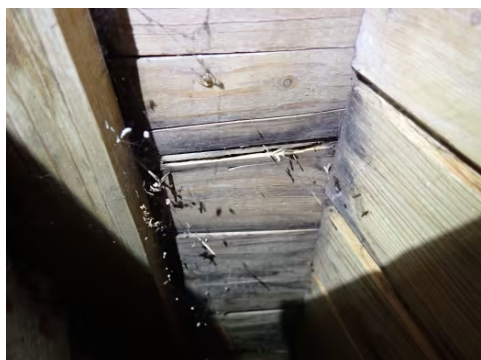
-Det er registrert fuktmerker i innvendig takpanel bak pipe i kjøkken. Ved nærmere inspeksjon ble det påvist råte i takpanel her. Kondensering over tid eller lekkasjer er en mulig årsak. Fuktmåling ved befaring viser ingen skadelig fukt, og det er dermed usikkert om det er pågående fuktproblemer. Uvisst om dette eksisterte før dagens tekking ble etablert.

Skadet takpanel ved pipe.

-Det anbefales nærmere undersøkelser av fuktmerker/misfarging i takflater og ved gjennomføringer innvendig.

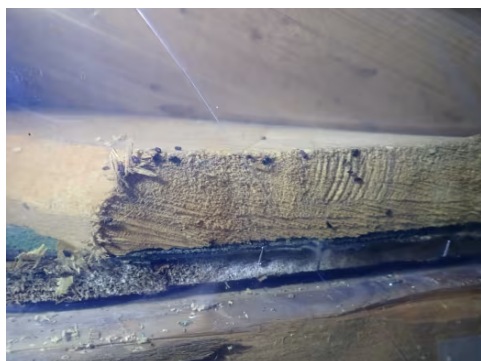
-Mus kan gnage på treverk, isolasjon og ledninger, noe som kan føre til dårlig energieffektivitet, brannfare og vannskader. Det kan være hensiktsmessig med en nærmere gjennomgang av loftsrom, da det kan være vanskelig å påvise eventuelle skjulte feil. Tiltak vurderes deretter.

Muselort.

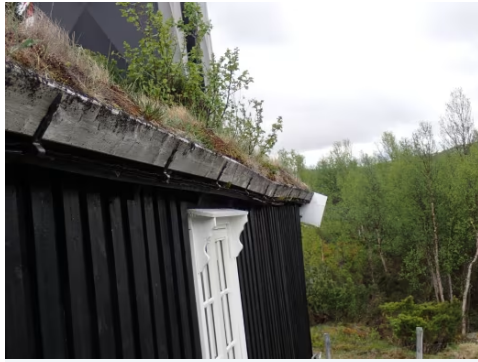
Tydelig svai i taket.

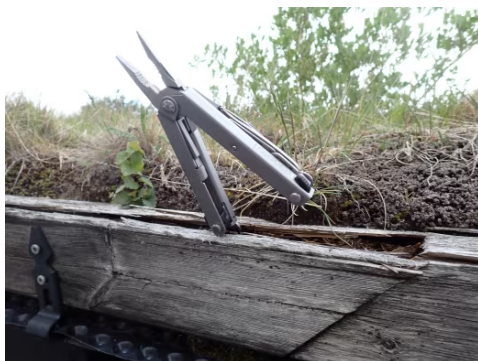
-Det er stedvis råteskader i torvhaldsstokken. Råten er såpass omfattende at utskiftinger bør foretas, da dette kan medføre at torv raser ned om det blir brudd.

TG 3 på grunn av skader i torvhaldsstokk.

Råte i torvhaldsstokk.

-Det er satt kostnadsestimat for stedvise utskiftinger av skadet torvhaldsstokk.

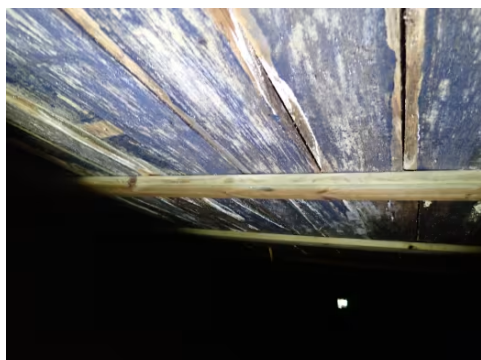
- Det er trapping og skjevhet i overgang mellom stue og kjøkken. Det registreres også trapping midt på kjøkkengulvet.
- Ved kontroll i kryprom er det registrert fukt i tilgjengelige gulvkonstruksjoner. Oppunder stubbegulv av tre i kryprom under tilbygget fra 2001 er det registrert råteskader. Ukjent omfang av skader, og ikke kjent om det er skader i krypkjeller eller bevegelser i bygget som årsak til påviste skjevheter i gulv.

TG 3 på grunn av totale høydeforskjeller over 30 mm og lokale forskjeller over 20 mm, samt råteskader i tilgjengelig stubbegulv i kryprom i tilbygg.

Råte i stubbegulv i kryprom under vindfang.

-Kostnadsestimatet er usikkert, siden det ikke er foretatt kontroll av alle kryprom på grunn av manglende adkomst, samt at det ikke er kjent tilstand på bjelkelag og isolasjon innenfor stubbegulvet. Nærmere undersøkelser må foretas med tanke på omfang av skader og eventuelle tiltak. Det kan ikke utelukkes at ekstrakostnader kan påløpe. Opprettinger må ses i sammenheng med utbedring av skader. Ved utbedringsarbeidet må konstruksjoner også sikres ytterligere mot fukt, sopp og råte.

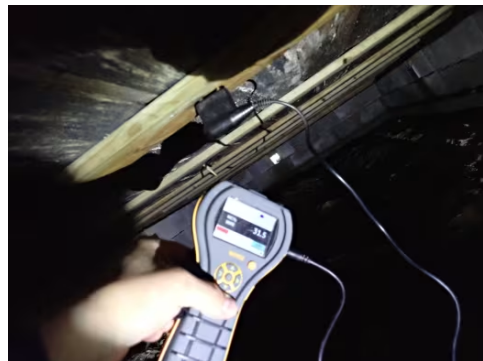
Fuktmåling i treverk i kryprom.

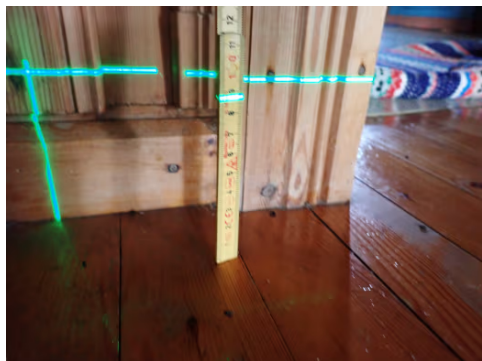
- Med bruk av nivelleringslaser ble det registrert totalt avvik over 30 mm, i tillegg til lokale skjevheter. Største høydeforskjell i stue er målt til totalt 47 mm, med enkelte lokale skjevheter. Måling i vindfang viser en total høydeforskjell på ca. 31 mm.

- Med bruk av nivelleringslaser ble det registrert lokalt avvik på rommet innenfor 2 meter på over 20 mm. Største lokale skjevhet innenfor 2 meters avstand i er målt i stue og er på 37 mm. Dette er fra døråpningen og inn mot peisen.

Referansenivå laser = 4 cm. Viser avvik på ca. 47 mm i stue.

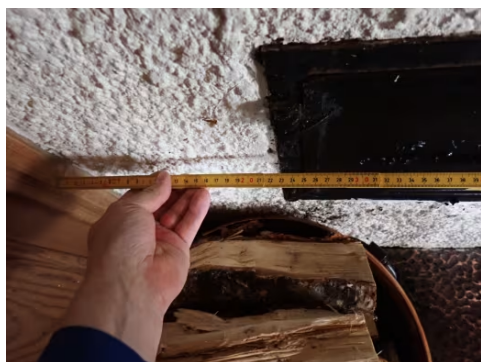
Avstand til sotluke.

- Det kan foretas rehabilitering av pipeløp for å senke kravet til synlige sider på piper. Ved riktig rehabmetode kan kravet senkes til 2 synlige sider.
- Større avstand til brennbare materialer må lages.
- Sprekker i brannmur anbefales pusset for å påvise om det er pågående bevegelser.
- Riss og bom i puss i pipe på kjøkken anbefales undersøkt nærmere. Dette kan tyde på bevegelser i muren.
- Det kan med fordel etableres pipehatter på teglpipene for å hindre inndriv av nedbør.
- Med bakgrunn i påviste avvik og for en vurdering av eventuelle tiltak anbefales en ytterligere kontroll av pipa/ildsteder utført av brann- og feiervesen.

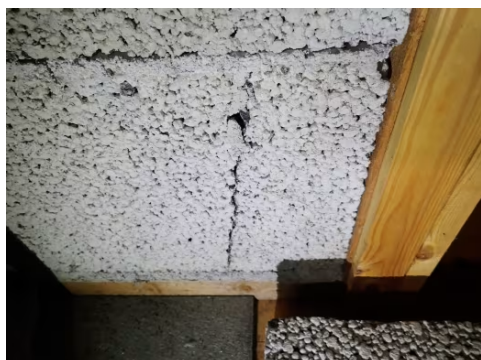
Sprekk i brannmur i gang.

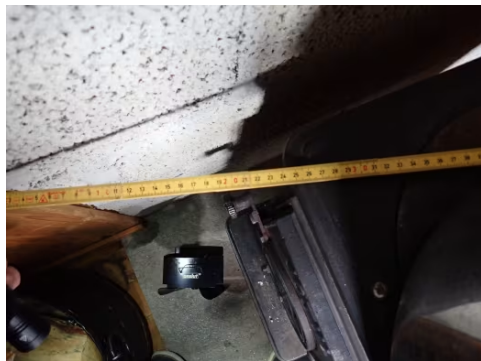
Avstand fra vedovn til brennbart materiale.

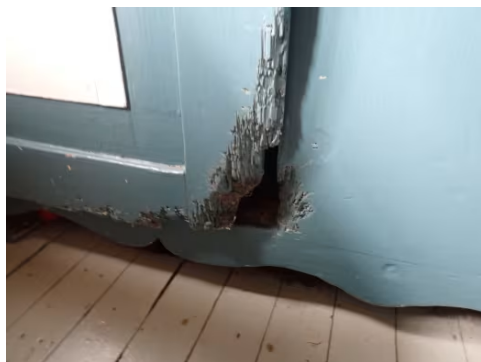
-Den eldste delen av innredningen har noen skader/slitasje utover normal slitasjegrad.

Skader i innredning.

- Utbedringer/utskiftninger anbefales av innredning med skader/slitasje. Det er godt synlig hva som er skadet.
- Utbedringer av gulv ses i sammenheng med det som er nevnt i "Etasjeskille/gulv på grunn". Oppretting av trapping må foretas for å lukke avviket.

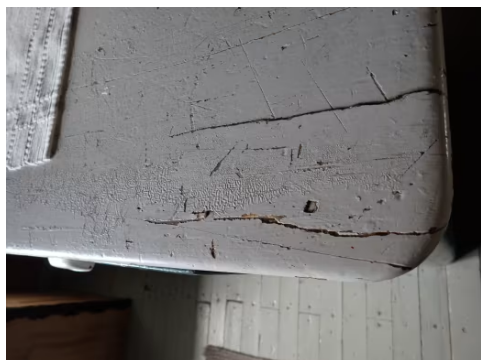
Slitasje i benk.

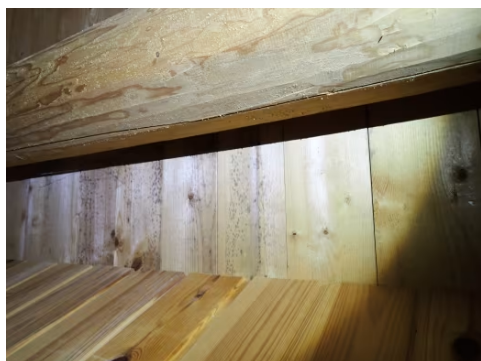
-I taket over dusjen er det flekkvis noe misfarging i taktroen av usikker årsak. Noe usikkert om dette kommer av variasjoner i treverket eller fra dusjingen i rommet. Det siste virker usannsynlig på grunn av bruken av dusjen i hytta ikke vil generere mengder med fuktig luft.

Merker i himling.

-Det fordres forsiktig bruk av rommet. For optimal bruk kreves en oppgradering av rommet til en tilfredsstillende våtromsstandard. Sørg for å tørke opp og lufte godt etter hver bruk.  
-Undersøk merkene i himlingen nærmere. Ikke kjent hva disse kommer av. Kan ikke utelukkes at dette kun er variasjoner i treverket.
