Meiåvegen 84, 7380 ÅLEN

## Tilstandsrapport Eierskifte

Boligtype: Hytte  
Byggeår: 1930  
BRA: 77 m<sup>2</sup>  
BRA-i: 77 m<sup>2</sup>

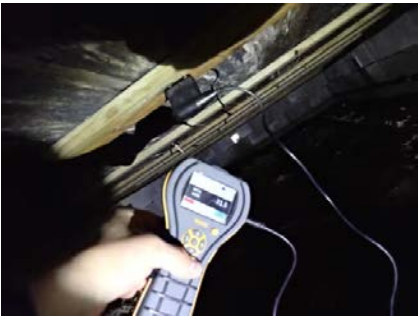
Fuktmåling i kryprom under tilbygg fra 2001.

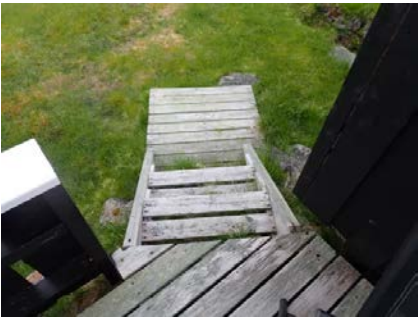
-Det er registrert råteskader i flere rekkverksbord. -Gulvdekket har høy slitasjegrad. Flere bord er myke og har risiko for brudd, samt at enkelte bord allerede har bruddskader. -Rekkverket er målt til 60 cm, og høyden til terreng er delvis mer enn 50 cm. Det stilles dermed krav til rekkverkshøyden. -Avstand mellom gulvet og sideveis ut mot rekkverket er større enn 5 cm på langsiden. -Trappen mangler håndløpere, og fremstår med høy slitasjegrad.

TG 3 er satt for råte i rekkverksbord og bruddskader/fare for brudd i flere bord. TG 2 er satt for resterende forhold.

Slitasje i trapp.

-Med bakgrunn i kombinasjon av slitasjegrad og påviste skader er det satt utbedringskostnad for ny terrasse med rekkverk og trapp. Noe usikkert om bjelkelag bør skiftes, eller om det kan gjenbrukes.

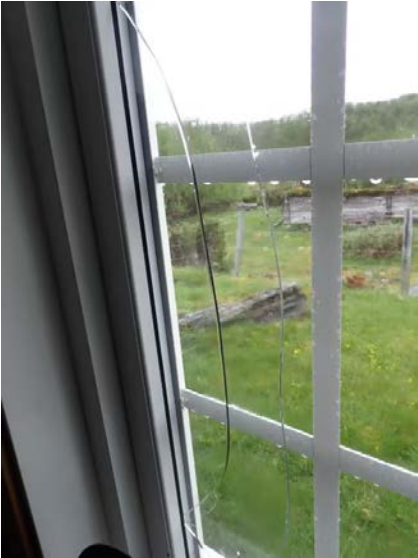
- Det er sprukket glass i vindu i kjøkken, samt i det største soverommet.
- Vinduer med koblet glass har noen utettheter i pakninger, samt noen fukt-/kondensmerker i karmene innvendig. Utette pakninger kan føre til kaldtrekk.
- Døren mellom vindfang og gang tar i karm.
- Flere døråpninger har lav overhøyde. Ikke unormalt at eldre dører er lave, men dette kan føre til at personer skaller i karmer.
- Vinduene med koblet glass er til dels værslitte utvendig.

Sprekk i glass i kjøkkenvindu.

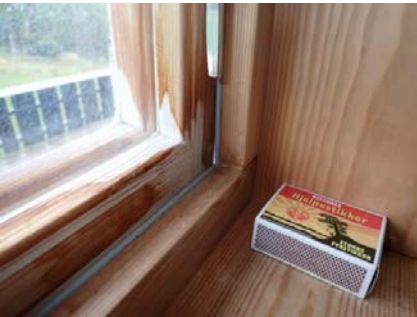
Fuktmerker i karm og utett pakning.

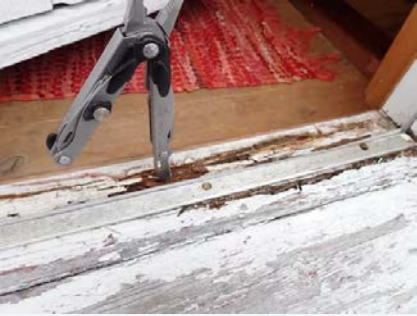
| -Ytterdøren er slitt, samt at det registreres råteskader i nedre del av dørblad og terskel. Pakning i samme dør vurderes å ha utettheter, som kan medføre kaldtrekk. |
| TG 3 på grunn av råteskader. |

Råte i terskel.

-Døren er råteskadet og bør skiftes.

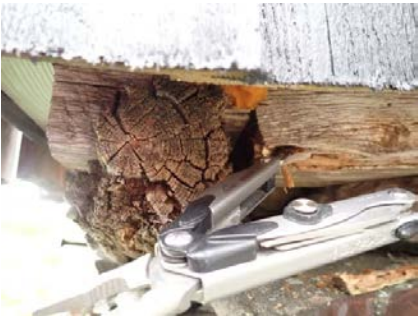
- Oppunder veggkonstruksjon på stue, mot terrassen er det registrert råte i bunnstokker ved hjørnet. Dette oppstod i tiden før ny kledning ble montert. Noe usikkert omfang utover synlige råteskader ved terrasse. Selger opplyser at noen råteskadede bunnstokker ble fjernet ved renovering av yttervegger utvendig i 2017. Dermed vurderes det å være kontroll på råten som er registrert.
- Det er registrert en vertikal skjevhet på 1 av vegghjørnene på stuen utvendig. Skjevheten er ikke omfattende, men den er merkbar ved visuell kontroll.
- Det er manglende musetetting mellom kledning og konstruksjon på det eldste tilbygget og på opprinnelig del. Tilbygget fra 2001 har dette etablert.
- Det registreres at kledningen stedvis går nært mot terrenget.
- 1 kledningsbord på tilbygget fra 2001 er løsnet fra veggen.

Tydelig råte i tømmeret oppunder kledning ved terrasse.

- Umiddelbare tiltak vurderes ikke nødvendig med tanke på påvist råte i bunnstokker ved hjørnet mot terrassen, men det anbefales å sikre konstruksjonen bedre mot videre skader.
- I dag er det ikke registrert svikt i tømmerveggene som følge av skjevhetene, men det gjøres oppmerksom på forholdet. Skjevheter i eldre konstruksjoner som dette er ikke unormalt. Opprettinger kan vurderes etter eget ønske.
- Musetetting oppunder kledning anbefales etablert. Det kan forsøkes å gjøre dette på eksisterende kledning, men sørg for at kledningen holdes luftet.

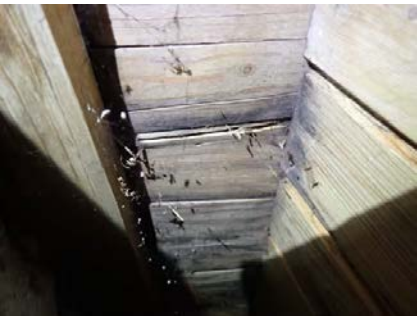
-Det er registrert fuktmerker i innvendig takpanel bak pipe i kjøkken. Ved nærmere inspeksjon ble det påvist råte i takpanel her. Kondensering over tid eller lekkasjer er en mulig årsak. Fuktmåling ved befaring viser ingen skadelig fukt, og det er dermed usikkert om det er pågående fuktproblemer. Uvisst om dette eksisterte før dagens tekking ble etablert.

Skadet takpanel ved pipe.

-Det anbefales nærmere undersøkelser av fuktmerker/misfarging i takflater og ved gjennomføringer innvendig.

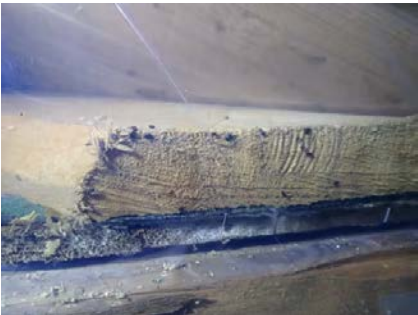
Muselort.

-Mus kan gnage på treverk, isolasjon og ledninger, noe som kan føre til dårlig energieffektivitet, brannfare og vannskader. Det kan være hensiktsmessig med en nærmere gjennomgang av loftsrom, da det kan være vanskelig å påvise eventuelle skjulte feil. Tiltak vurderes deretter.

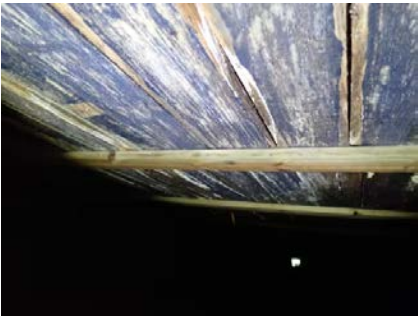
-Ved kontroll i kryprom er det registrert fukt i tilgjengelige gulvkonstruksjoner. Oppunder stubbegulv av tre i kryprom under tilbygget fra 2001 er det registrert råteskader. Ukjent omfang av skader, og ikke kjent om det er skader i krypkjeller eller bevegelser i bygget som årsak til påviste skjevheter i gulv.

TG 3 på grunn av totale høydeforskjeller over 30 mm og lokale forskjeller over 20 mm, samt råteskader i tilgjengelig stubbegulv i kryprom i tilbygg.  
TG 2 settes for mindre og merkbare skjevheter/trapping på gulv.

Råte i stubbegulv i kryprom under vindfang.

-Kostnadsestimatet er usikkert, siden det ikke er foretatt kontroll av alle kryprom på grunn av manglende adkomst, samt at det ikke er kjent tilstand på bjelkelag og isolasjon innenfor stubbegulvet. Nærmere undersøkelser må foretas med tanke på omfang av skader og eventuelle tiltak. Det kan ikke utelukkes at ekstrakostnader kan påløpe. Opprettinger må ses i sammenheng med utbedring av skader. Ved utbedringsarbeidet må konstruksjoner også sikres ytterligere mot fukt, sopp og råte.

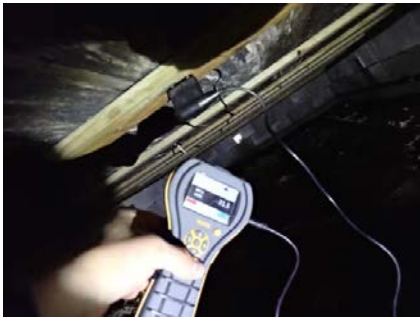
Fuktmåling i treverk i kryprom.

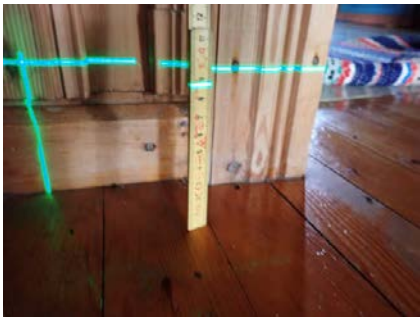
-Med bruk av nivelleringslaser ble det registrert totalt avvik over 30 mm, i tillegg til lokale skjevheter. Største høydeforskjell i stue er målt til totalt 47 mm, med enkelte lokale skjevheter. Måling i vindfang viser en total høydeforskjell på ca. 31 mm.

-Med bruk av nivelleringslaser ble det registrert lokalt avvik på rommet innenfor 2 meter på over 20 mm. Største lokale skjevhet innenfor 2 meters avstand i er målt i stue og er på 37 mm. Dette er fra døråpningen og inn mot peisen.

Referansenivå laser = 4 cm. Viser avvik på ca. 47 mm i stue.

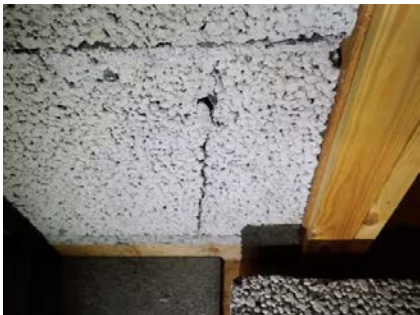
-Brannmuren i gangen ved stålpipe har noen sprekker.

Sprekk i brannmur i gang.

-Sprekker i brannmur anbefales pusset for å påvise om det er pågående bevegelser.

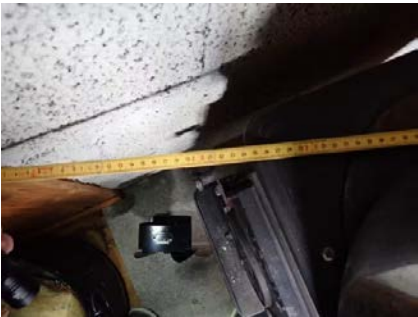
Avstand fra vedovn til brennbart materiale.

-Med bakgrunn i påviste avvik og for en vurdering av eventuelle tiltak anbefales en ytterligere kontroll av pipa/ildsteder utført av brann- og feiervesen.

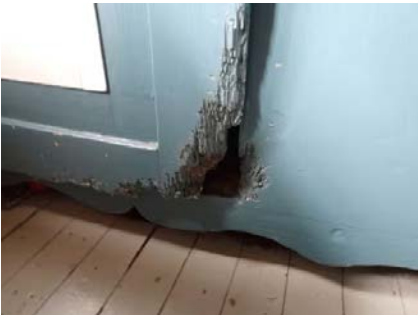
- Den eldste delen av innredningen har noen skader/slitasje utover normal slitasjegrad.
- Gulvet i kjøkkenet trapper i midten av rommet.

Skader i innredning.

- Utbedringer/utskiftinger anbefales av innredning med skader/slitasje. Det er godt synlig hva som er skadet.
- Utbedringer av gulv ses i sammenheng med det som er nevnt i "Etasjeskille/gulv på grunn". Oppretting av trapping må foretas for å lukke avviket.
