# Tilstandsrapport

Fritidsbolig

Sirikjerkeveien 24, 3050 MJØNDALEN

Befaringsdato: 22.08.2024

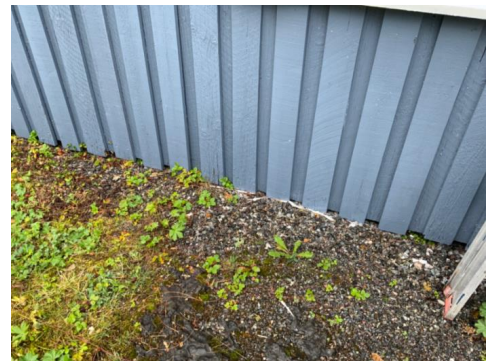
### ! TG 2 Veggkonstruksjon

Veggene har trekonstruksjon av ukjent utførelse. Fasade/kledning har stående bordkledning.

- Det er ingen eller liten lufting i nedre kant av kledning mot grunnmur. Kledningen går stedvis ned mot terrenget, dette krever jevnlig og godt vedlikehold/utbedring.

Når kledningen en dag skal byttes, anbefales det å etablere bedre lufting. Konsekvens er at gjenværende brukstid er begrenset. Konsekvens er risiko for fuktopptrekk med påfølgende skader. Konstruksjoner må kontrolleres når kledningen skiftes.

- Lokal utbedring må utføres.
- Andre tiltak:
- Det bør foretas tiltak for å bedre lufting av kledningen.

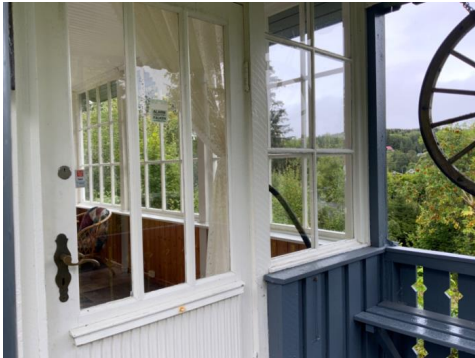
### ! TG 3 Vinduer

Eldre trevinduer med enkelt glass.

- Karmene i vinduer er slitte og det er sprekker i treverket.

Vinduer er såpass gamle/dårlige og bør skiftes.

**Kostnadsestimat: 100 000 - 300 000**

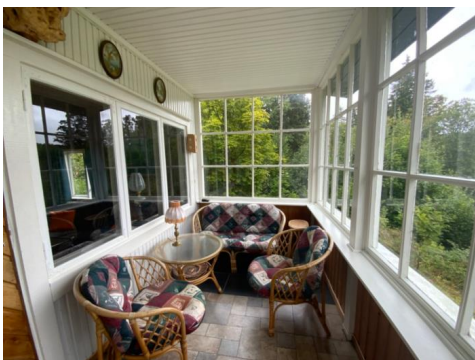
## TG 2 Balkonger, terrasser og rom under balkonger

Innglasset terrasse ved inngangsparti.

Det er påvist dårlige vinduer og skjeve gulver.

Det må påregnes utbedringer.

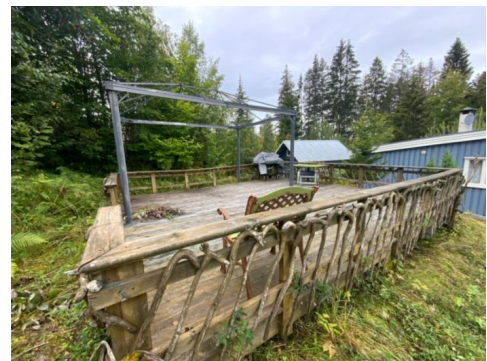
## TG 3 Balkonger, terrasser og rom under balkonger - 2

Frittliggende terrasseplattning på 35 m<sup>2</sup>.

- Åpninger i rekkverk er ikke i henhold til krav i dagens forskrifter.
- Rekkverket er for lavt i forhold til dagens krav til rekkverkshøyder.
- Konstruksjonene har omfattende skjevheter.

Det bør vurderes å bygge ny terrasse.

**Kostnadsestimat: 50 000 - 100 000**

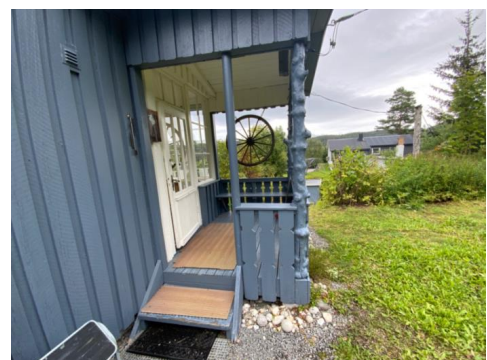
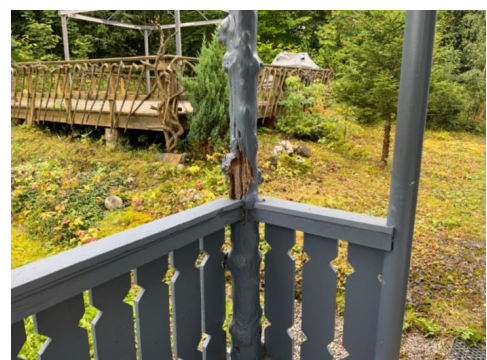
## TG 3 Balkonger, terrasser og rom under balkonger - 2 - 3

4 m<sup>2</sup> balkong ved inngangsparti.

- Det er påvist fukt/råteskader i konstruksjonen.

- Råteskadede konstruksjoner må skiftes ut.

Tiltak bør prioriteres.

**Kostnadsestimat: 10 000 - 50 000**

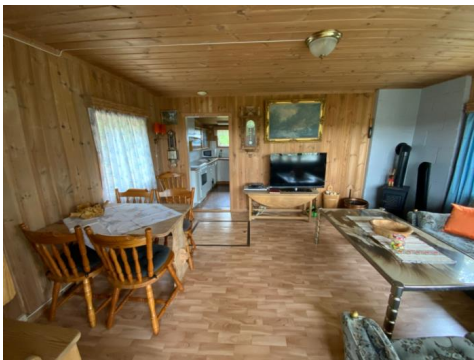
## ! TG 2 Overflater

Innvendig er det gulv med belegg. Veggene har trepanel. Innvendige tak har trepanel.

Det er ikke påvist alvorlige skader men alle overflater er av eldre dato.

Det må påregnes en generell oppussing/oppgradering av flere overflater.

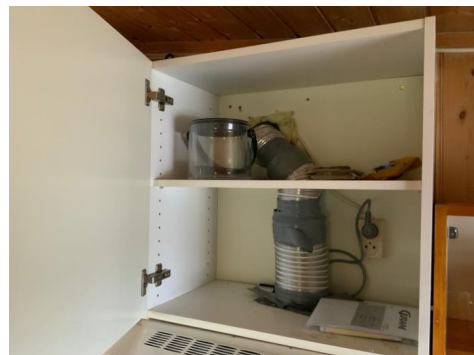
## TG 1 Avtrekk

Det er kjøkkenventilator med avtrekk ut. Ukjent alder/tilstand på avtrekksvifte.
