Sirikjerkeveien 24, 3050 MJØNDALEN

Mjøndalen - Hytte opp for Hagatjern med tinglyst rett til båtplass

Befaringsdato: 22.08.2024

Tilstandsrapport

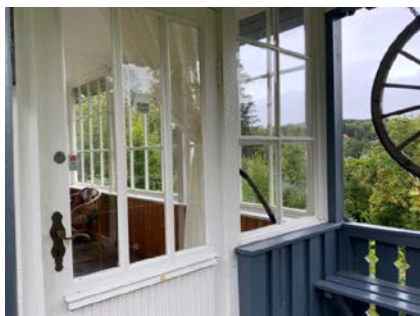
! TG 3 Dører

Bygningen har en gammel malt hovedytterdør.

- Karmene i dører er værslitte utvendig og det er sprekker i trevirket.

Det må påregnes utbedringer.

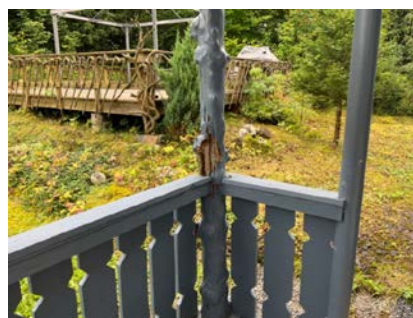
TG 2 Andre utvendige forhold

Fleire bygningsdeler bl. annet pilarer/fundamenter og ytterkledning har skader.

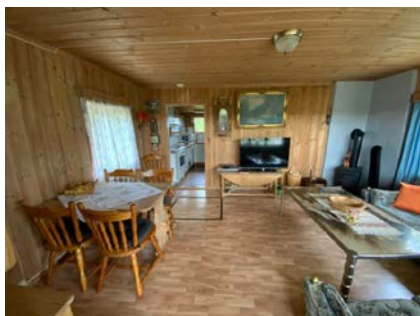
TG 2 Etasjeskille/gulv mot grunn

Etasjeskiller mot krypkjeller er av trebjelkelag.

- Målt høydeforskjell på over 15 mm gjennom hele rommet. Tilstandsgrad 2 gis med bakgrunn i standardens krav til godkjente måleavvik.

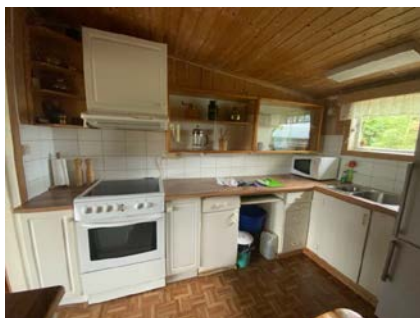
1. ETASJE > KJØKKEN

! TG 1 Avtrekk

Det er kjøkkenventilator med avtrekk ut. Ukjent alder/tilstand på avtrekksvifte.

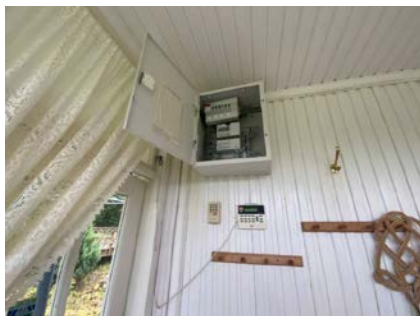
! TG 3 Branntekniske forhold

Dette er en forenklet kontroll begrenset til de spørsmål som fremkommer under. Tilstandsgraden er basert på retningslinjer til disse spørsmålene i bransjestandarden NS3600. Dette kan ikke sammenlignes med en fullstendig kontroll av branntekniske forhold av offentlig myndighet, eller en vurdering av boligens branntekniske forhold eller prosjektering fra en rådgiver med spesialkompetanse. En bygningssakkyndig har verken kompetanse til å gi slik veiledning eller lov til å foreta en slik kontroll.

1. Er det mangler for brannslukningsutstyr i boligen iht. forskriftskrav på søknadstidspunktet, men minst Byggeforskrift 1985?
Nei
2. Er det skader på brannslukkingsutstyr eller er apparatet eldre enn 10 år?
Ja
3. Er det mangler på røykvarsler i boligen iht. forskriftskrav på søknadstidspunktet, men minst Byggeforskrift 1985?
Nei
4. Er det skader på røykvarslerer?
Nei Visuell besiktigelse viser ingen avvik. Det bør monteres nye røykvarslerer og nytt slukkeapparat.
