# Tilstandsrapport

Enebolig

Torkelstien 6, 4056 TANANGER

Befaringsdato: 02.06.2025

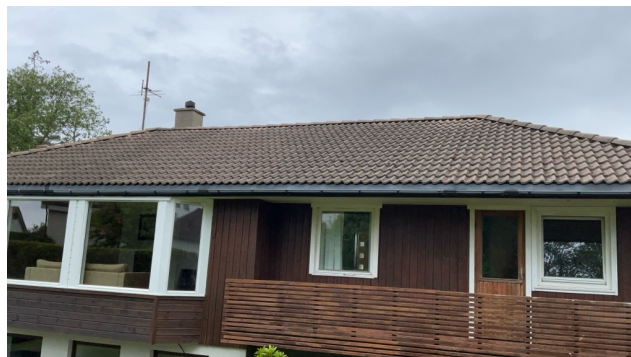
Taktekkingen er av betongtakstein. Taket er besiktiget fra bakkenivå. Siden taket (takkonstruksjon, takteking og skorstein) kun er observert fra bakkenivå, er vurderingen begrenset av dette. Det er ikke sikkerhetsmessig forsvarlig å bevege seg ut på taket eller observere fra stige. Selv om det ikke er avdekket skader under befaringen, betyr ikke dette at det ikke foreligger skader som en besiktigelse på taket kan avdekke. Vær oppmerksom på denne risikoen. En undersøkelse av taket kan utføres av en fagperson under tilstrekkelige sikkerhetsforhold.

- Tidspunkt for utskiftning av takteking nærmer seg.
- Tidspunkt for utskiftning av undertak nærmer seg.
- Overvåk tilstanden jevnlig. For å få tilstandsgrad 0 eller 1 må tekkingen skiftes ut, men tidspunktet for når dette er nødvendig er vanskelig å si noe om.
- Når takteking og undertak begynner å bli gamle, øker risikoen for lekkasjer, noe som kan føre til omfattende og kostbare reparasjoner av underliggende konstruksjoner dersom en ikke foretar tiltak på konstruksjonene før dette oppstår.

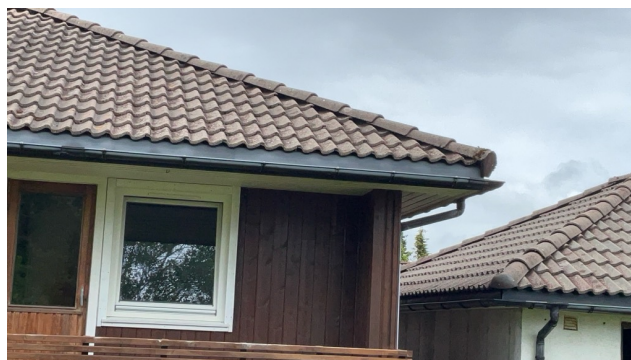
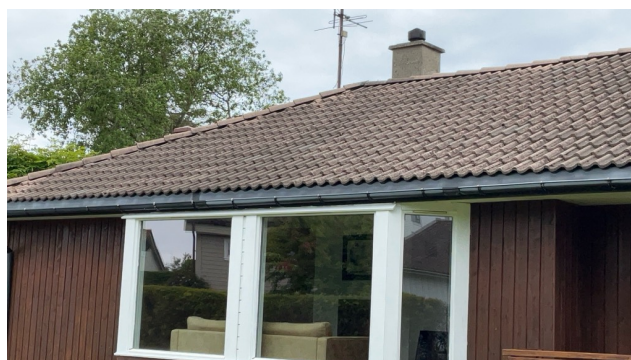
Renner og nedløp i plast.

- Mer enn halvparten av forventet brukstid er passert på renner/nedløp/beslag.
- Det er avvik:

Det anbefales å montere snøfangere over gangareal for å unngå skader etter snøras fra taket.

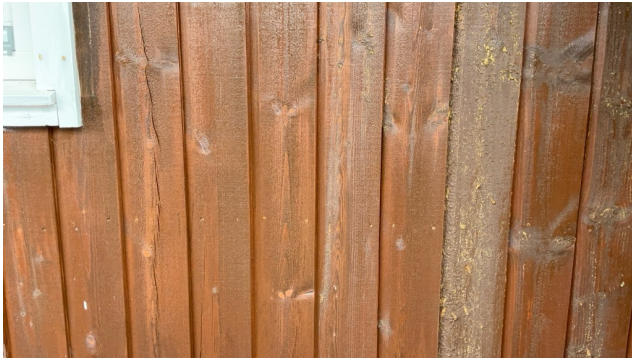
Veggene har bindingsverkskonstruksjon fra byggeår. Fasade/kledning har stående bordkledning.

Det er stedvis liten/ingen lufting i underkant på kledningen. Dobbelfalset kledning er montert stående og er dobbelspikret, noe som ikke er i henhold til anbefalte monteringsanvisninger. Dobbelspikring kan føre til sprekkdannelser og redusert bevegelighet i kledningen, spesielt ved fukt- og temperatursvingninger.

Det anbefales å overvåke kledningen for eventuelle tegn til sprekkdannelser eller fuktinntrengning. Ved fremtidig utskiftning eller vedlikehold, bør riktig spikermønster benyttes for å sikre lengre levetid og bedre funksjon. Det er per nå ikke behov for umiddelbare tiltak dersom det ikke foreligger synlige skader.

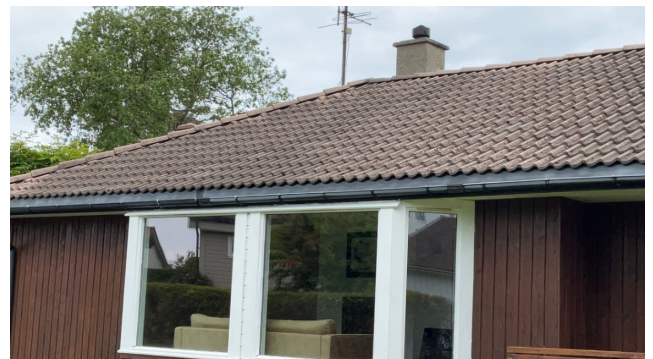
Bygningen har malte trevinduer med isolerglass.

Vinduer med punkterte glass må påregnes skiftet ut, enten hele vinduet eller kun selve glassene.

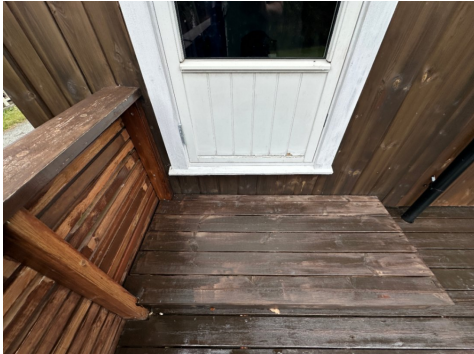
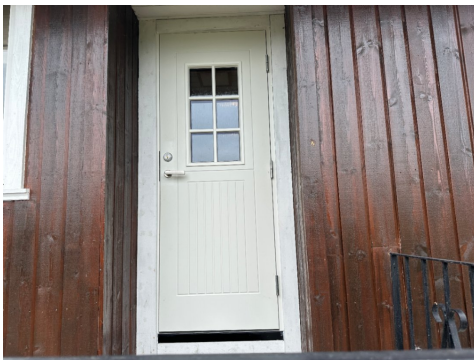
Det er registrert fuktoppsvelling utvendig i terrassedør ut fra vaskerom og punktert glass i balkongdør ut fra soverom.

Utskiftning/utbedring må vurderes.

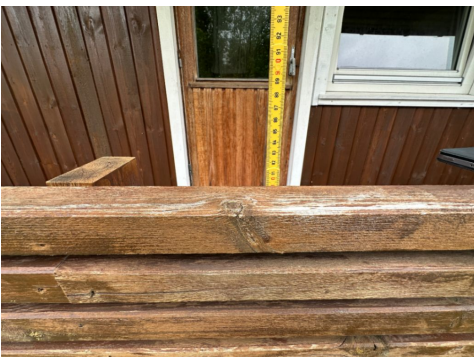
Terrasse ut fra stue og vaskerom, og balkong ut fra soverom.

- Andre tiltak:
- Rekkverkshøyde må endres for å tilfredsstille krav på byggemeldingstidspunktet.

Rekkverkshøyde må endres for å tilfredsstille dagens krav.

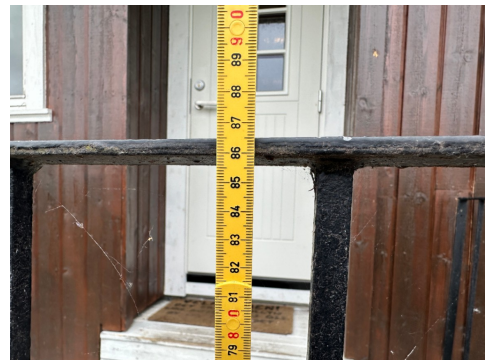
Høyde på smijernsrekkverk.

Utbedringer og endring av rekkverk, samt montering av rekkverk på kjellertrapp anbefales for å unngå skader som følge av avvikene.

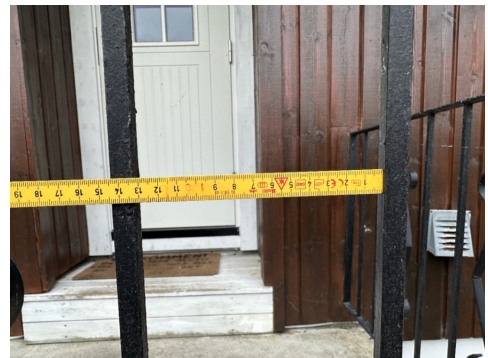
Åpninger i smijernsrekkverk

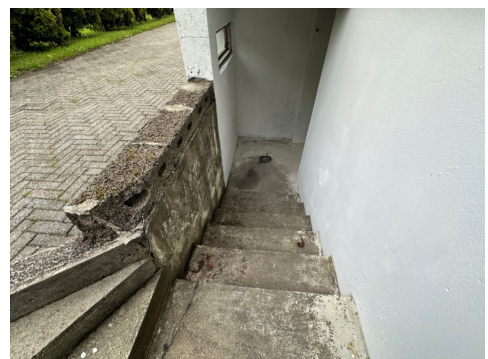
Manglende rekkverk på kjellertrapp.

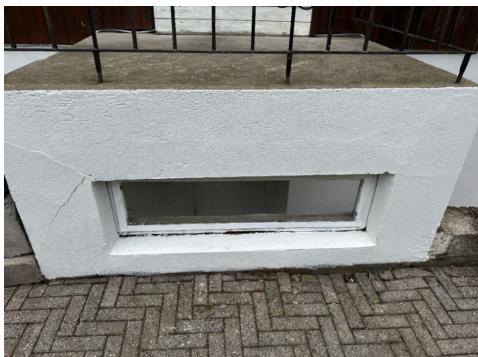
Setninger i trapp.

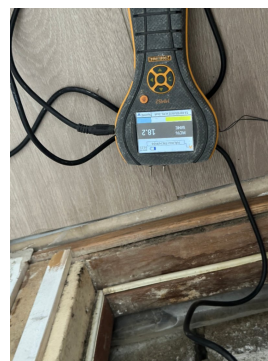
Gulvet har laminat. Veggene har plater. Fuktkontroll er foretatt ved dør til kryprom. Fuktkvotemåling (vekt%) i konstruksjonen ble målt til 18 %.

- Det er gjennom målinger påvist høyt fuktnivå i trevegger i underetg./kjeller, det er derfor ikke foretatt hulltaking

Innforede trevegger i rom under terreng er en risikokonstruksjon med tanke på kondens og påfølgende fuktskader.

Det er registrert fukt i krypkjeller som indikerer fare for kondensproblem i innforede konstruksjoner.

- Ytterligere undersøkelser må foretas for å få kartlagt tilstanden og omfanget på eventuelle skader.

Ytterligere undersøkelser bør foretas.

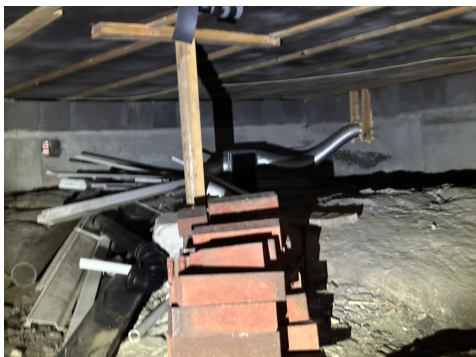
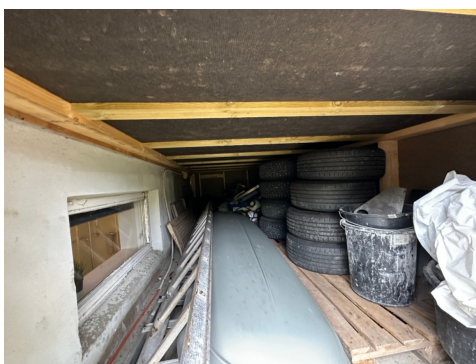
Bygningen har krypkjeller under trebjelkelag og stubbegulv.

- Det er ikke tilfredsstillende ventilering av krypkjeller.
- Det er stedvis påvist fuktnivå som tilsier at konstruksjonen kan ha fuktskader.

- Overvåk konstruksjonen jevnlig. Avviket kan medføre behov for tiltak, men bør observeres over tid.

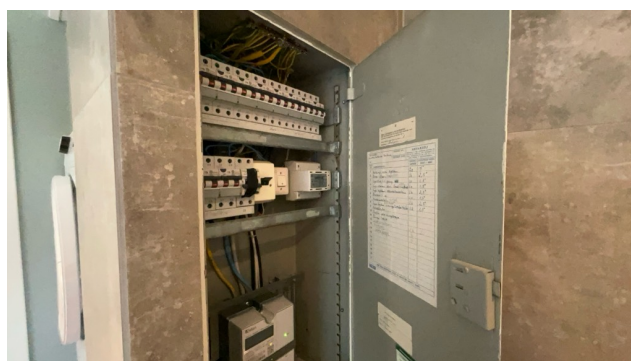
12. Foreta en helhetsvurdering av det elektriske anlegget, dets alder, allmenne tilstand og fare for liv og helse. Bør det elektriske anlegget ha en utvidet el-kontroll?

**Ja Pga. alder på det elektriske anlegget anbefales en utvidet el-kontroll.**

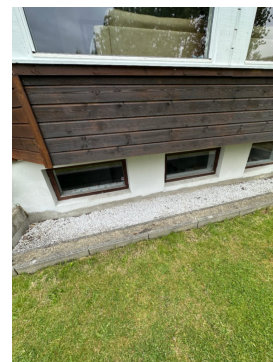
- Det er påvist sprekker i murte/pussede fasader.

- Lokal utbedring må utføres.

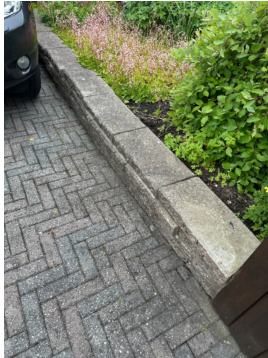
Forstøtningsmurer er av betongstein.

- Det er påvist mindre sprekker og/eller skjevheter i muren.

- Lokal utbedring må utføres.

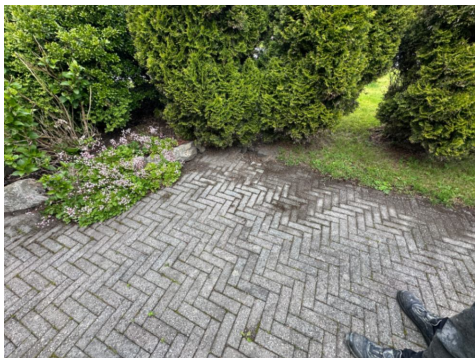
Det er relativt flatt terreng med mindre lokalt fall inn mot grunnmuren.

- Det må foretas terrengdrenering på eiendommen.

For å drenere hele tomten må det foretas terrengjustering.

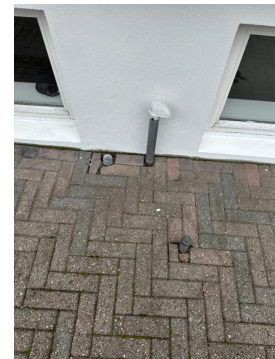
Utvendige avløpsrør er av plast og er fra 1978.

- Det er ikke behov for utbedringstiltak siden anlegget fungerer i dag, men ut ifra alder kan skader plutselig oppstå på eldre anlegg.

- Innhent dokumentasjon, om mulig.
