Torkelstien 6, 4056 TANANGER

**Flott oppusset enebolig med  
sentral beliggenhet og stor solrik  
tomt - Innholdsrik med bra  
standard - Garasje**

Rapportdato: 06.06.2025

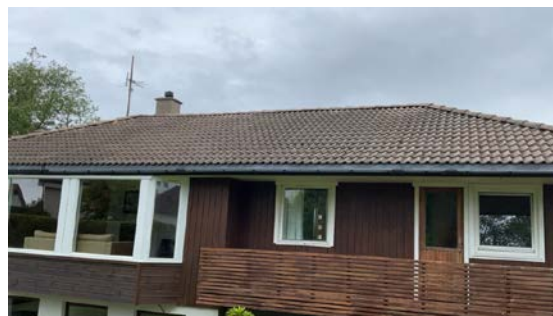
Taktekkingen er av betongtakstein. Taket er besiktiget fra bakkenivå. Siden taket (takkonstruksjon, takteking og skorstein) kun er observert fra bakkenivå, er vurderingen begrenset av dette. Det er ikke sikkerhetsmessig forsvarlig å bevege seg ut på taket eller observere fra stige. Selv om det ikke er avdekket skader under befaringen, betyr ikke dette at det ikke foreligger skader som en besiktigelse på taket kan avdekke. Vær oppmerksom på denne risikoen. En undersøkelse av taket kan utføres av en fagperson under tilstrekkelige sikkerhetsforhold.

### Vurdering av avvik:

- Tidspunkt for utskiftning av takteking nærmer seg.
- Tidspunkt for utskiftning av undertak nærmer seg.
- Overvåk tilstanden jevnlig. For å få tilstandsgrad 0 eller 1 må tekingen skiftes ut, men tidspunktet for når dette er nødvendig er vanskelig å si noe om.
- Når takteking og undertak begynner å bli gamle, øker risikoen for lekkasjer, noe som kan føre til omfattende og kostbare reparasjoner av underliggende konstruksjoner dersom en ikke foretar tiltak på konstruksjonene før dette oppstår.

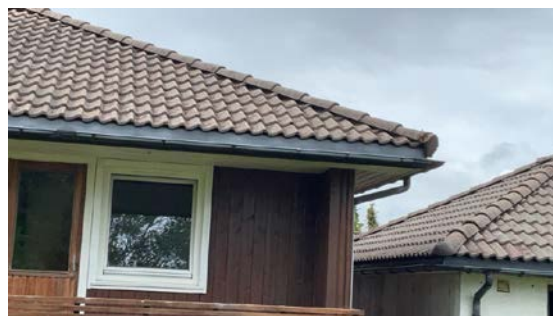
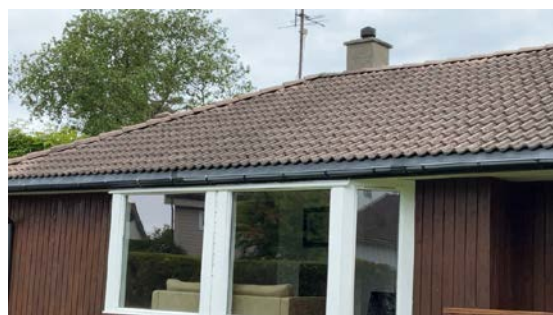
### TG 2 Nedløp og beslag

Renner og nedløp i plast.

- Mer enn halvparten av forventet brukstid er passert på renner/nedløp/beslag.
- Det er avvik:

Det anbefales å montere snøfangere over gangareal for å unngå skader etter snøras fra taket.

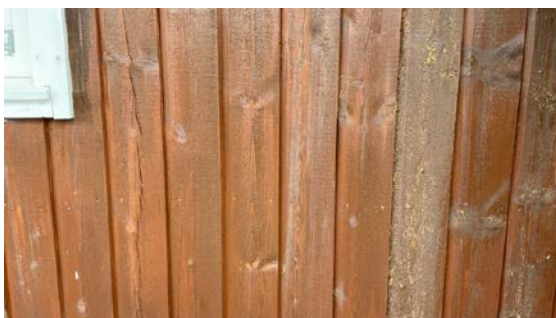
### TG 2 Veggkonstruksjon

Veggene har bindingsverkskonstruksjon fra byggeår. Fasade/kledning har stående bordkledning.

Det er stedvis liten/ingen lufting i underkant på kledningen. Dobbelfalset kledning er montert stående og er dobbelspikret, noe som ikke er i henhold til anbefalte monteringsanvisninger. Dobbelspikring kan føre til sprekkdannelse og redusert bevegelighet i kledningen, spesielt ved fukt- og temperatursvingninger.

Det anbefales å overvåke kledningen for eventuelle tegn til sprekkdannelse eller fuktinntrengning. Ved fremtidig utskiftning eller vedlikehold, bør riktig spikermønster benyttes for å sikre lengre levetid og bedre funksjon. Det er per nå ikke behov for umiddelbare tiltak dersom det ikke foreligger synlige skader.

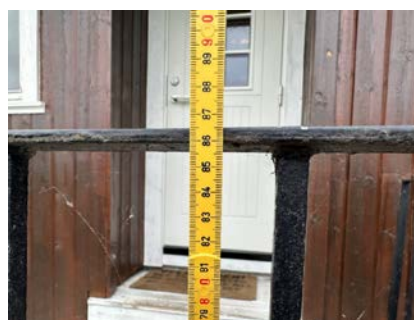
Høyde på smijernsrekkverk.

Utbedringer og endring av rekkverk, samt montering av rekkverk på kjellertrapp anbefales for å unngå skader som følge av avvikene.
