# Tilstandsrapport - NS 3600:2018

## Vikaveien 141

### 4816 Kolbjørnsvik

Gnr: 8 Bnr: 20 Aksje/Andelsnr: 1

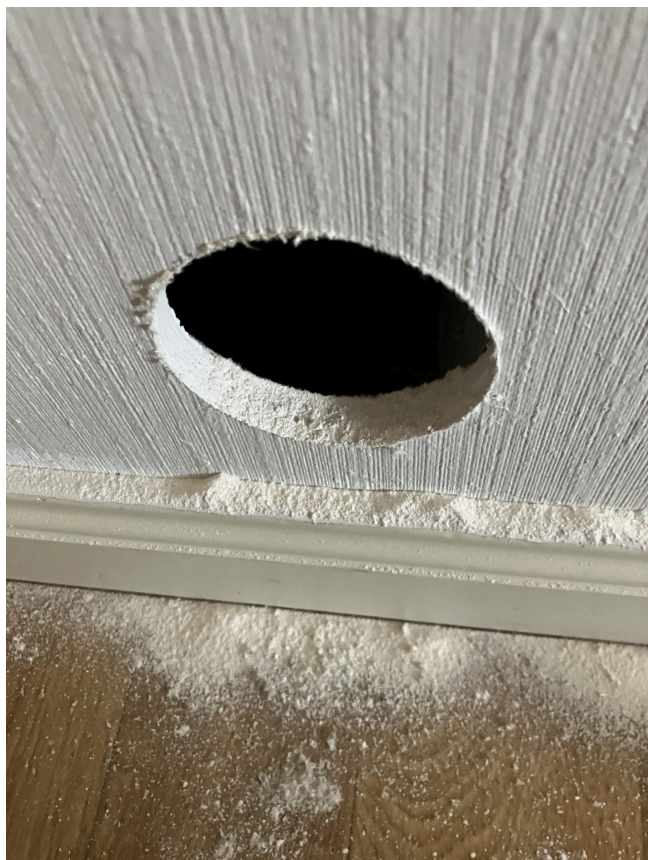
Kontroll utført i tilliggende konstruksjoner og selve rommet, ingen fukt målt ved befaringen.

Hulltaking er utført i fra soverom.

Hulltaking.

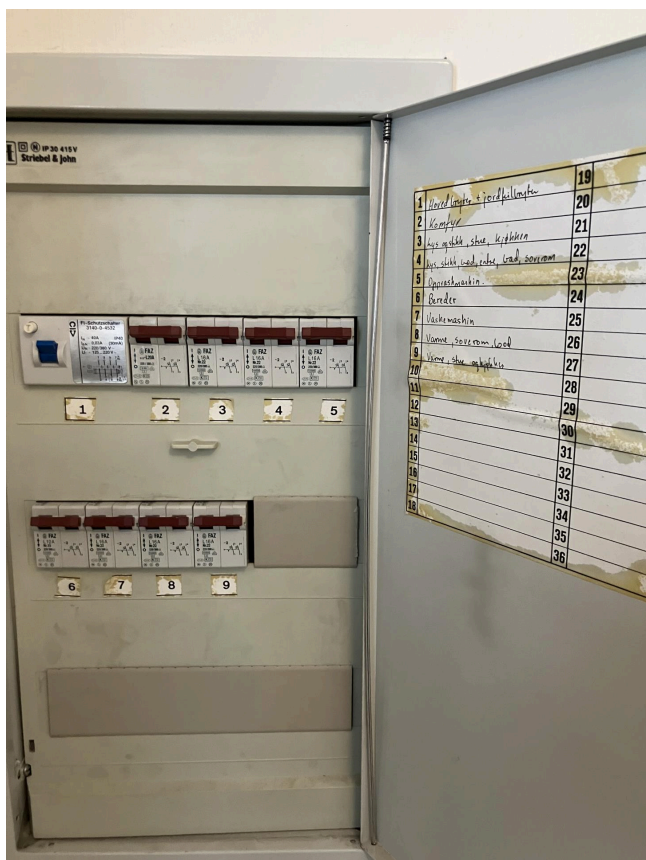
Sikringsskap montert i vindfang på vegg syd ende øst.  
Hovedsikring 40 ampere, 8 kurser.

Sikringsskap.
