# Tilstandsrapport

📍 Leif Dietrichsons gate 12 C, 4019  
STAVANGER

# gnr. 57, bnr. 724

Oppdragsnr.: 12301-3551

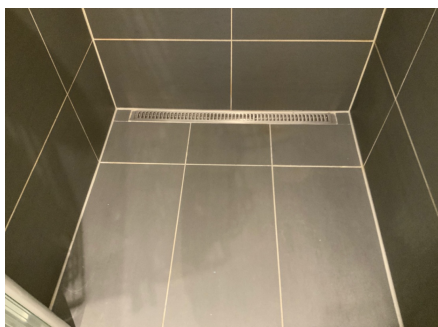
Det er slukrenne ved vegg i dusjsonen og smøremembran med ukjent utførelse (utførelse er beskrevet i erklæring men det foreligger ikke bilder).

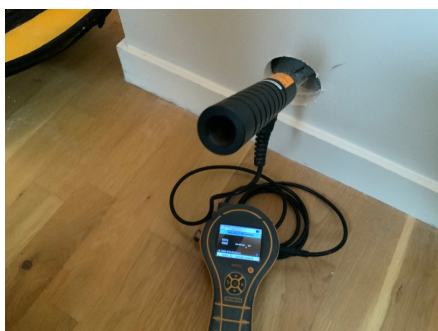
Hulltaking er foretatt uten å påvise unormale forhold. Bilde av måleapparatet viser tre streker, eller ingen utslag. For å få utslag må det være noe fukt som leder spenningen mellom piggelektrodene. I dette tilfellet er det altså ingen målbar fukt som kan lede spenning.
