# Tilstandsrapport

Enebolig

Risbergsvegen 288, 2260 KIRKENÆR

Rapportdato: 06.05.2025

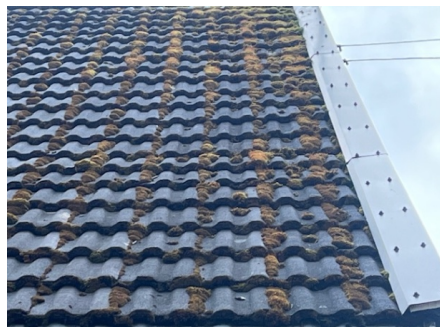
Det er behov for utskifting av takteking.

Taktekking fra byggeår. Mosevekst på overflater.

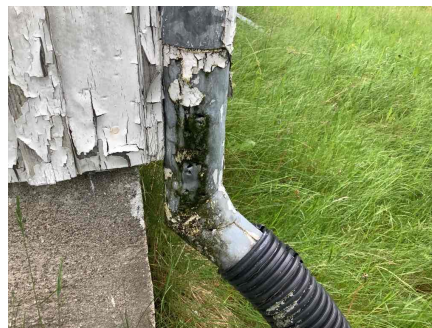
Utetthet på takrennenedløp.

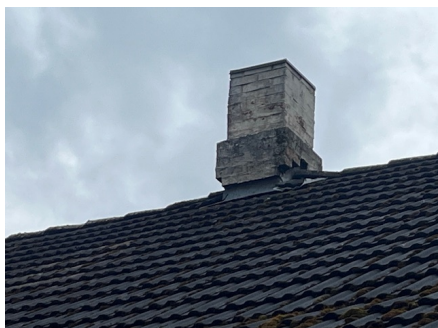
Det gaper i beslag rundt pipe.

Utbedring/utskifting av beslag rundt pipe.

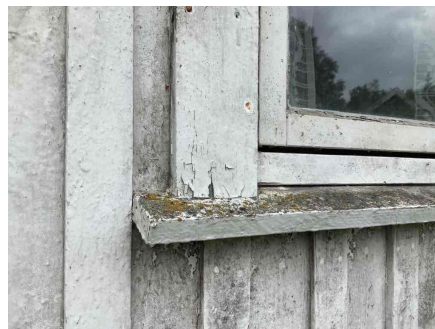
Omramminger rundt vinduer er ført helt ned på vannbrett, løsningen medfører økt fare for råteskader.

Omremming går helt ned på vannbrett.

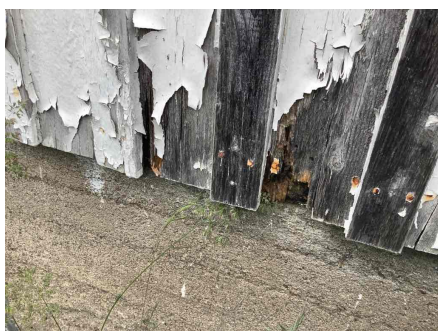
- Det er ingen eller liten lufting i nedre kant av kledning mot grunnmur.
- Det er påvist spredte råteskader i bordkledningen.

Råteskade i trekledning.

Utskifting av råteskade kledningsbord.

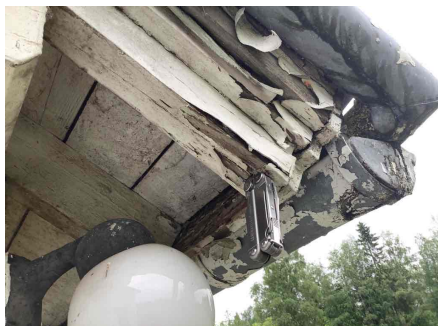
Råte i takspærre over entre.

Utskifting av del av taksperre med råteskade.

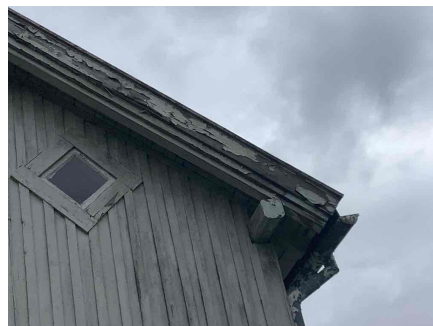
Slitasje på utvendige overflater.

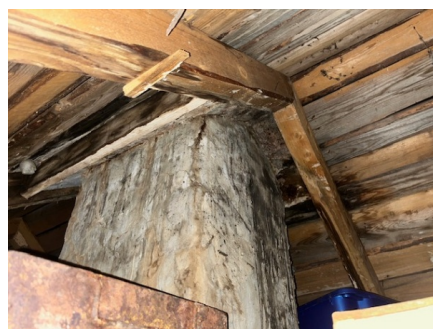
Det er enkelte fuktmerker på loft, spesielt rundt pipe.

Fuktmerker i treverk rundt pipe.

Nærmere undersøkelse av fuktmerker på loft.

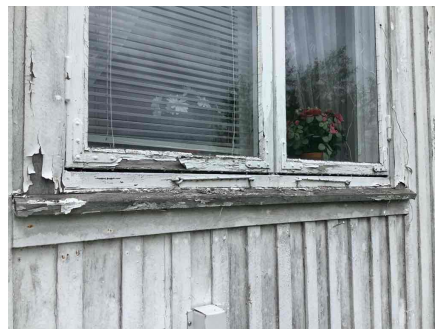
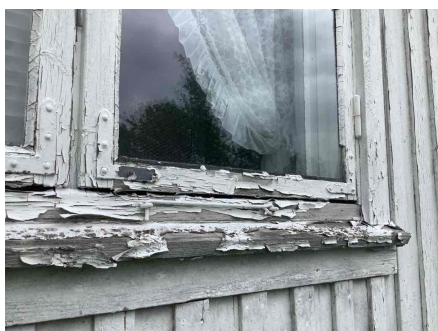
Slitasje og kitt som sprekker opp og faller av på vinduer.

Eksempel på slitasje og tilstand.

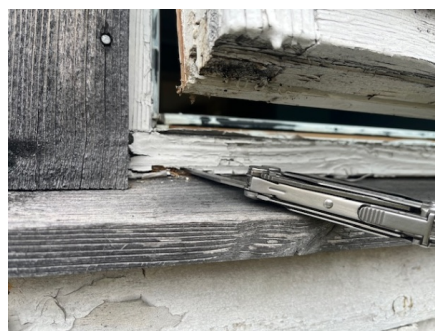
Noen vinduer har begynnende råte

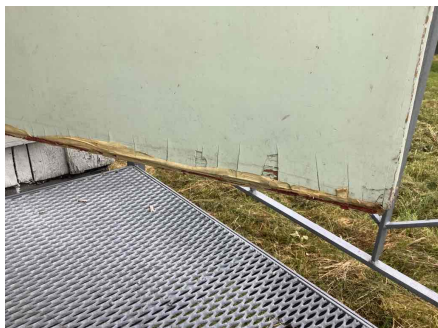
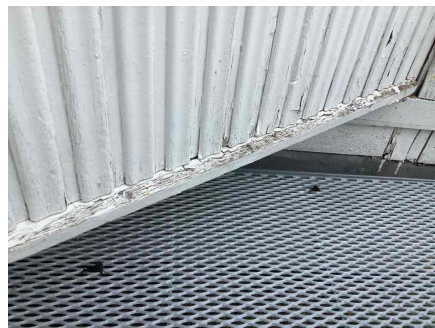
Skader nederst på dørblad.

Slitasje på entredør.

Dør er moden for utskifting.

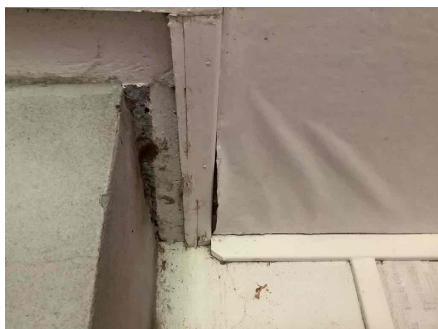
Tapet i himling har løsnet rundt pipe i 2. etasje. Mulig grunnet fukt, men er tørt på befaring.

Fuktmerker i himling rundt pipe.

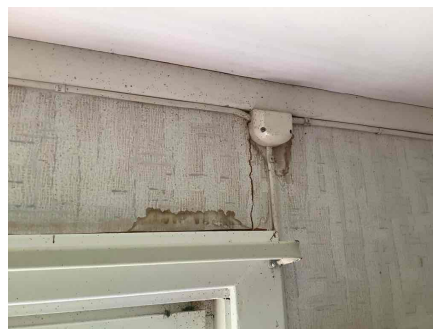
Rennemerker på vegg i 2. etasje.

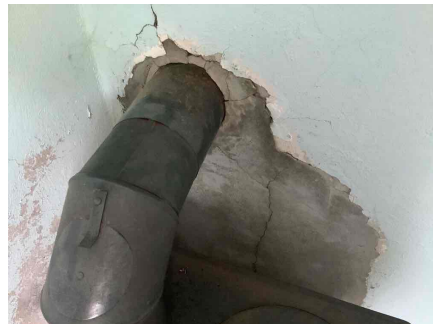
Avskaling rundt røykrør.

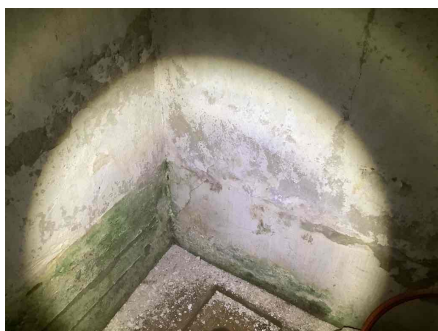
Tegn til fuktpåkjenninger i form av saltutslag og avskaling av maling på overflater.

Saltutslag og avskaling på vegger.

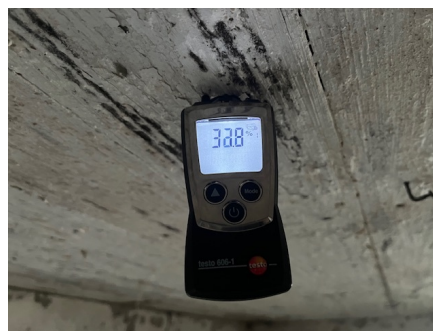
Fukttinnhold i treverk i himling på over 30 vektprosent (fibermetning), fukttinnhold i treverk på over 20 vektprosent medfører fare for at det oppstår sopp- og råteskader.

Fukttinnhold i treverk på over 30 vektprosent (fibermetning).

Det bør treffes tiltak for å bedre de klimatiske forhold slik at fukttinnhold i treverk i kjeller senkes til godt under 20 vektprosent.

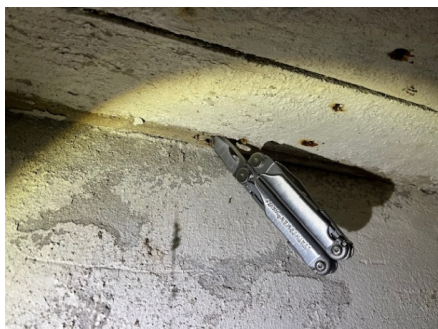
Det er noen steder begynnende råte i panel i himling.

Utvikling av råteskader må holdes under oppsikt. Utførelse av reparasjon hvis nødvendig.

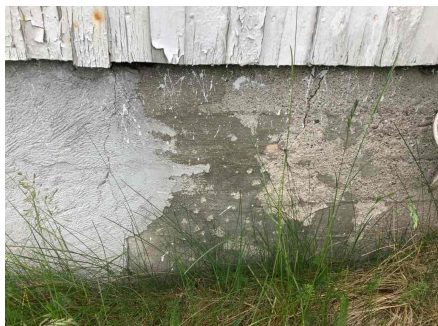
Noen sprekker i grunnmur ved overgang til tilbygget del.

Sprekk i grunnmur på bakside av boligen.

Utvendig sprekk i grunnmur.

Det anbefales i første omgang forsegling av sprekker.

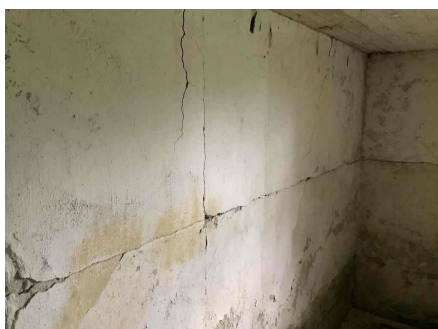
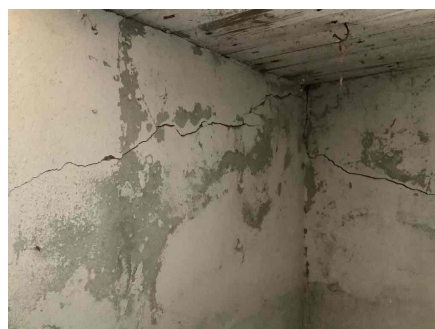
Kraftige sprekker flere steder på innsiden i kjeller.

Innvendige sprekker i grunnmur.

Sprekker må følges med på slik at det kan iverksettes tiltak dersom det oppstår en videre utvikling.

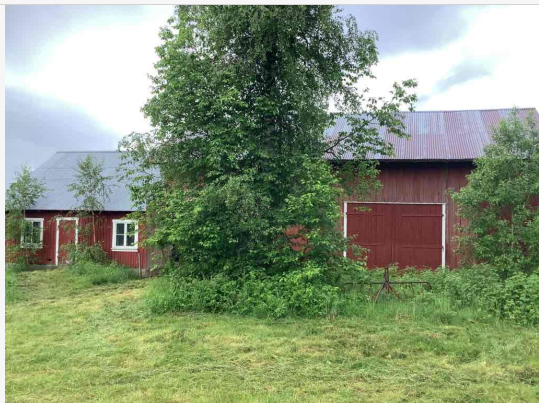
Bygget er kun inspisert fra fremsiden og innvendig. Det er betydelige vedlikeholdsbehov på bygget. Eksempler på avvik er: Oppsprekking og skjevhet på betonggulv. Skader i fasadekledning. Skader på vinduer og sprekker i glass.

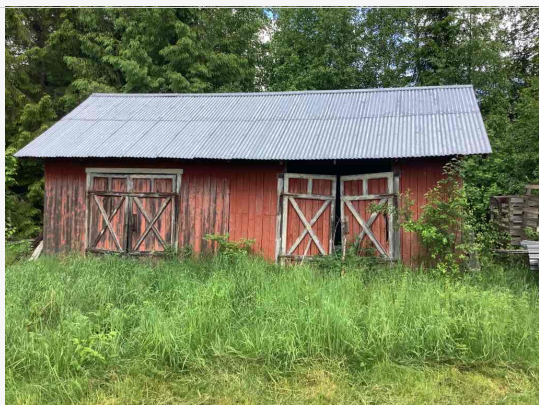
Skjevheter, skader og vedlikeholdsbehov.

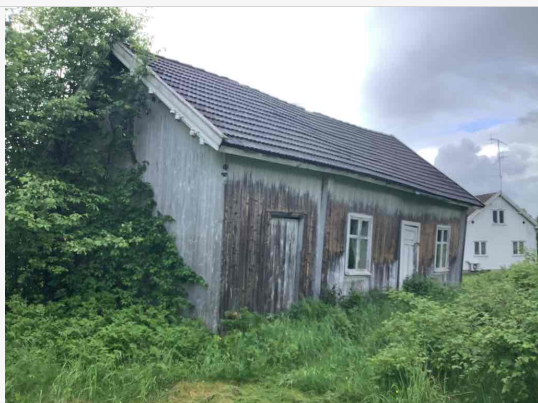
Etterslep på vedlikehold. Flere skader på bygget.

Bygget har vesentlige skader og må betraktes som et rivningsobjekt.
