Tilstandsrapport

Enebolig

Tærudlia 5 , 2070 RÅHOLT

Befaringsdato: 20.04.2026

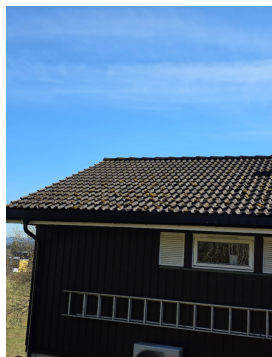
TG 2 Veggkonstruksjon

TG2 vurderes da det ikke er kappet skråkant i underkant av kledning slik at regnvann kan dryppe av. Stedvis rundt boligen er panel ført for nære omkringliggende terreng. Det bør minimum være 10cm klaring til terreng med dryppkant. Bemerkes råteskadet vindskibord på takoverbygg terrasse.

Manglende dryppkant og liten avstand til terreng kan medføre økt fuktbelastning på kledningen. Råteskade kan føre til videre nedbrytning av treverk.

Det anbefales å etablere dryppkant i underkant av kledning, sikre tilstrekkelig avstand til terreng og skifte råteskadet vindskibord. Tiltak bør vurderes av fagkyndig.

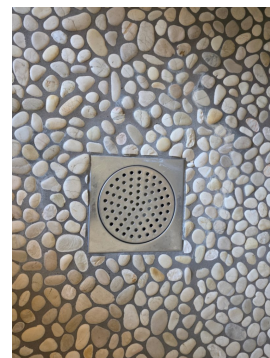
TG 2 Sluk, membran og tettesjikt

TG2 vurderes da det registreres sprekke i flisfug i utvendig hjørne ved høyskap og innkasset sistene. Det registreres også fuktsveller over dusjhjørne og ved tidligere gjennomføring. Hjemmelshaver opplyser at fuktsvellene ved tidligere gjennomføring skyldes mangelfull tetting. Det er utført fuktsøk av overflater i området, hvor det ble indikert normale fuktverdier på befaringdagen. Det bemerkes vindu av tre plassert i våtsone ved badekar. Gulvet er flislagt. Det er fall mot sluk i dusjsone men ikke tilfredsstillende fall ihht. forskrift fra oppussingstidspunkt.. Høydeforskjell fra toppen av sluket til toppen av membranen ved dørterskelen er målt over 30mm.

Det anbefales å være oppmerksom på tegn til lekkasjer med jevnlig overvåkning av bygningsdel.

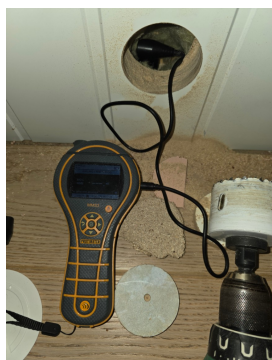
TG 3 Generell

TG3 vurderes da våtrommet er oppført etter byggeskikk fra før 1997, hvor løsninger for membran, tettesjikt og fuktsikring generelt ikke tilfredsstillers dagens krav. Våtrommet vurderes å ha passert sin forventede levetid.

Det må påregnes oppgradering/rehabilitering av våtrommet. Videre vurdering bør utføres av fagkyndig.

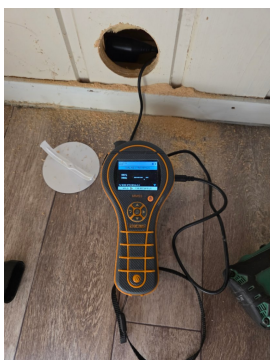
1.ETASJE > STUE/KJØKKEN

TG2 vurderes da det er små fuktsveller oppunder benkeplate ved oppvaskmaskin, det savnes dampsikring under benkeplate over oppvaskmaskin, oppvaskmaskin, komfyr og dampovn er ikke anfestet i innredning. Småavskallinger i begge benkeplate skjøter. Avtrekk over platetopp er funksjonstestet og fungerer etter hensikten.

Det anbefales å etablere dampsikring under benkeplate og sørge for korrekt innfesting av hvitevarer.

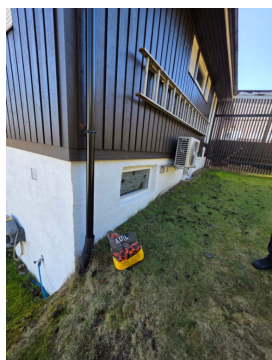
TG 2 Grunnmur og fundamenter

Det registreres stedvis riss/sprekker i grunnmur, samt avflassing av overflatebehandling på slammet mur. Det er ikke registrert forhold

som tyder på akutte skader på befaringsdagen. Eventuell påvirkning av underliggende konstruksjon er ikke verifisert.

TG2 vurderes da det registreres riss/sprekker og avflassing av overflater på grunnmur.

Det anbefales å følge opp forholdet med vedlikehold av overflater og kontroll av rissutvikling. Forholdet bør vurderes nærmere av fagkyndig ved tegn til videre utvikling.
