Tilstandsrapport

Enebolig

Tærudlia 5 , 2070 RÅHOLT

Rapportdato: 25.04.2026

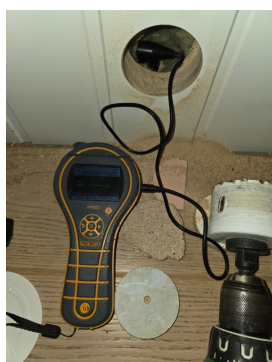
TG 3 Generell

TG3 vurderes da våtrommet er oppført etter byggeskikk fra før 1997, hvor løsninger for membran, tettesjikt og fuktsikring generelt ikke tilfredsstillers dagens krav. Våtrommet vurderes å ha passert sin forventede levetid.

Det må påregnes oppgradering/rehabilitering av våtrommet. Videre vurdering bør utføres av fagkyndig.

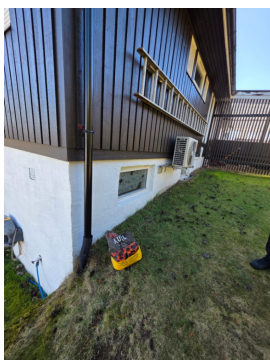
TG 2 Grunnmur og fundamenter

Det registreres stedvis riss/sprekker i grunnmur, samt avflassing av overflatebehandling på slammet mur. Det er ikke registrert forhold

som tyder på akutte skader på befaringsdagen. Eventuell påvirkning av underliggende konstruksjon er ikke verifisert.

TG2 vurderes da det registreres riss/sprekker og avflassing av overflater på grunnmur.

Det anbefales å følge opp forholdet med vedlikehold av overflater og kontroll av rissutvikling. Forholdet bør vurderes nærmere av fagkyndig ved tegn til videre utvikling.
