Tærudlia 5, 2070 RÅHOLT

**Innholdsrik og stor familiebolig  
over 2 etasjer, garasje, sentral og  
usjenert beliggenhet med flott  
utsikt over Råholt.**

Befaringsdato: 20.04.2026

Rapportdato: 25.04.2026

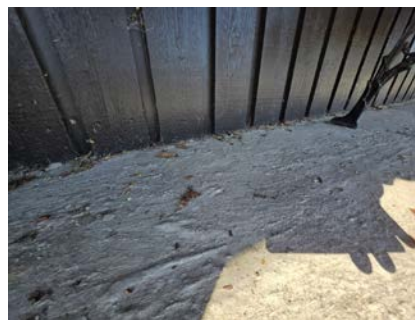
Stedvis rundt boligen er panel ført for nære omkringliggende terreng. Det bør minimum være 10cm klaring til terreng med dryppkant. Bemerkes råteskadet vindskibord på takoverbygg terrasse.

Det anbefales å etablere dryppkant i underkant av kledning, sikre tilstrekkelig avstand til terreng og skifte råteskadet vindskibord. Tiltak bør vurderes av fagkyndig.

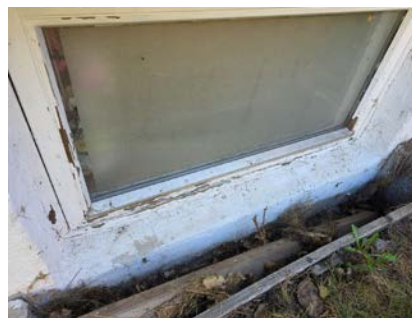
• Karmene i vinduer er slitte og det er sprekker i trevirket.

Det anbefales å planlegge utskifting av vinduer i nær fremtid. Forholdet bør vurderes nærmere av fagkyndig.

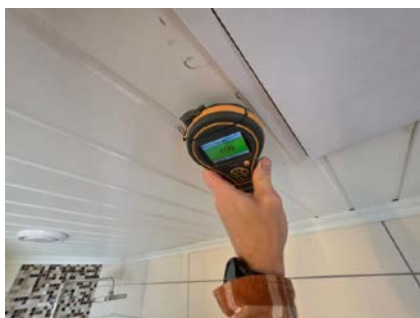
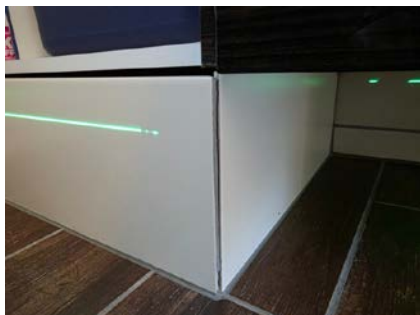
Avvik: • Det er påvist at noen fliser har bom (hulrom under).

• Det er vindu/dør med ikke fuktbestandige materialer i våtsonen (ved vask, dusj, badekar, osv.), løsningen eller byggematerialet er uegnet.

Det anbefales å utbedre fuger. Vindu i våtsonen bør tildekkes av egnet materiale. Forholdet bør følges opp og vurderes av fagkyndig ved behov.

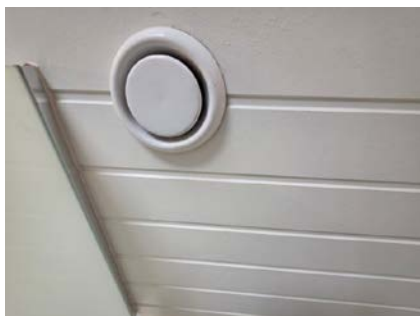
Avvik: • Det er påvist fuktskjolder etc. rundt ventiler.

Det anbefales å sikre tilstrekkelig tilluft til våtrom og vurdere mer hensiktsmessig styring av ventilasjonsanlegget. Forholdet bør vurderes nærmere av fagkyndig.

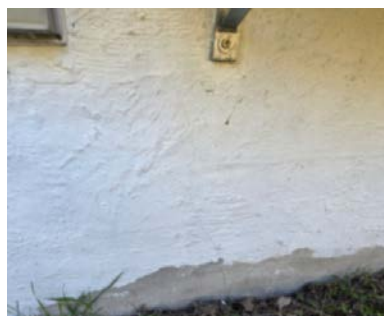
Avvik: • Det er registrert skråriss som er symptom på setninger.

• Grunnmuren har sprekkdannelser.

Det anbefales å følge opp forholdet med vedlikehold av overflater og kontroll av rissutvikling. Forholdet bør vurderes nærmere av fagkyndig ved tegn til videre utvikling.
