# Tilstandsrapport

Enebolig

Hjellestadnipen 12, 5259 HJELLESTAD

Befaringsdato: 18.04.2024

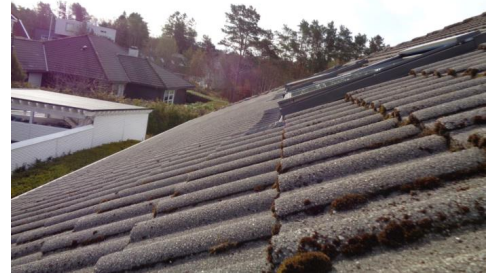
Noe mose på yttertak.

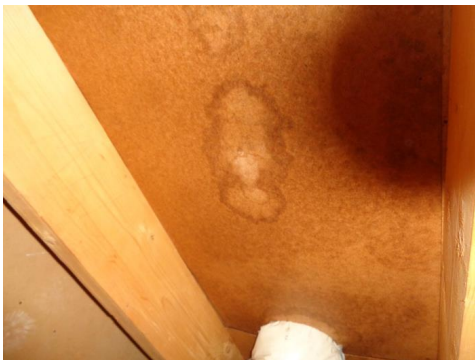
Det er noen eldre fuktmerker på sutakplater. Det ble med fuktindikator ikke registrert unormale fuktverdier under befaringen. Eier opplyser at disse har vært der siden kjøpet i 2022.

Noe fuktmerker på sutakplater.

- Det må gjennomføres ytterligere undersøkelser.
- Innhent dokumentasjon, om mulig.

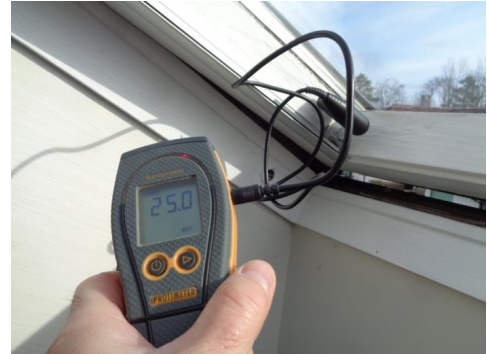
Det er fuktskjold i karmene på veluxvinduer.

Det ble målt noe forhøyet fuktverdier i trekramer til veluxvindu på soverom.

Det er målt fuktverdier i veluxvindu.

- Det må påregnes noe vedlikehold og at enkelte vinduer må skiftes ut.
- Kondensering på enkelte glass har medført fuktskader i treverk som kan medføre utskiftingsbehov av enkelte vinduer.
- Vinduer må justeres.

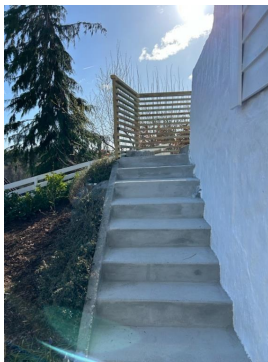
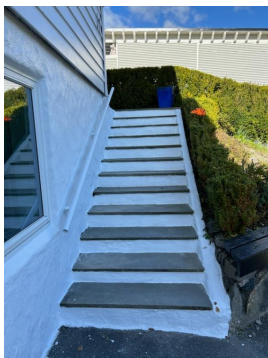
Det er ikke rekkverk i trappen for å hindre fallskader.

- Rekkverk må monteres for å lukke avviket.

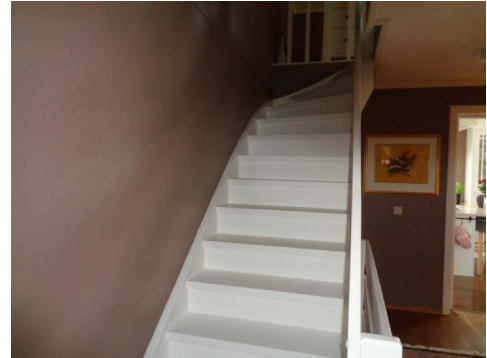
Det mangler håndlister på vegger i trappene.

- Håndløper må monteres på vegg for å tilfredsstille krav på byggetidspunktet.
- Åpninger er såpass store at det ut ifra sikkerhetsmessige forhold anbefales å lage mindre åpninger.

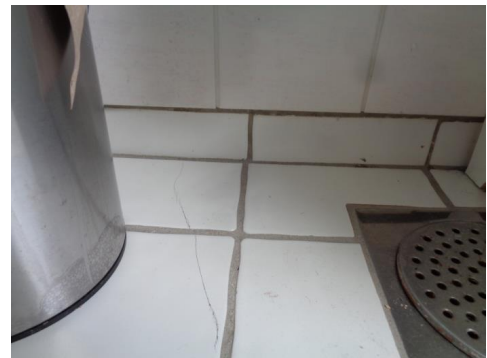
Sprekker i flere fliser på gulv.

Sprekk i fliser.

- Våtrommet må totalrenoveres. Alle forhold med tettesjikt, våtsone, sluk m.m. må dokumenteres.

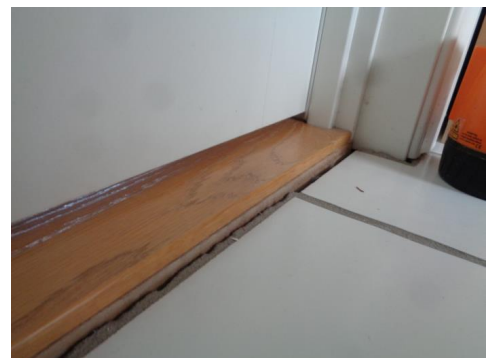
Sprekk i fuger på vegg.

Sprekk i fuger.

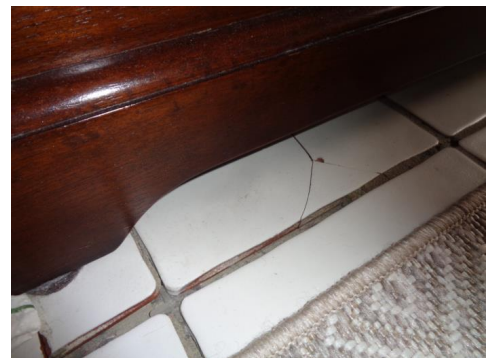
Sprekk i fliser.

- Våtrommet må totalrenoveres. Alle forhold med tettesjikt, våtsoner, sluk m.m. må dokumenteres.

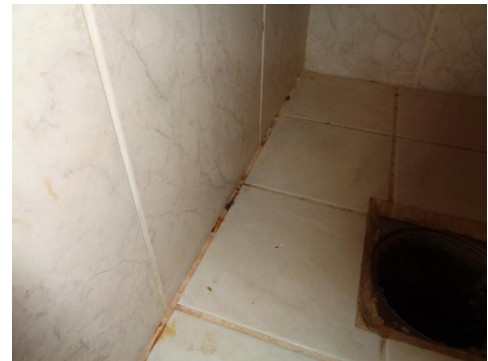
Det er ikke godkjent fall fra terskel til topp slukrist. Det er ikke fall på gulvet ellers mot sluk. Det er støpt oppkant med fliser til dusjnise. Ved evt lekkasje vil ikke lekkasje vann renne til sluk.

Det ble med fuktindikator registrert noe forhøyet fuktverdier i på gulvet i dusjsone. Ukjent om dusj har vært i bruk.

Svertesopp i fuger.

- Våtrommet må totalrenoveres. Alle forhold med tettesjikt, våtsone, sluk m.m. må dokumenteres.
- Andre tiltak:

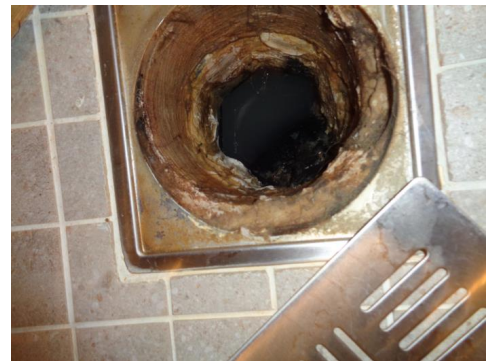
Plastsluk i dusjsone.  
Det ble med fuktindikator ikke registrert unormale fuktverdier på gulvet på badet.  
Det er ikke fremlagt godkjent dokumentasjon på lagt membran på badet.

Plastsluk i dusjsone.

Innhent dokumentasjon om mulig.

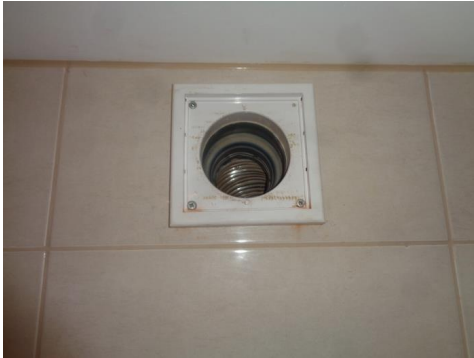
Det mangler deksel til vifte.

Det bør monteres deksel til vifte.

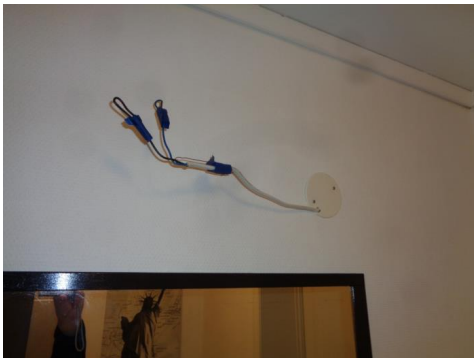
Løs ledning på et bad. Det kommer elektriker for montering av lampe i flg. eier.

Løs ledning på et bad.

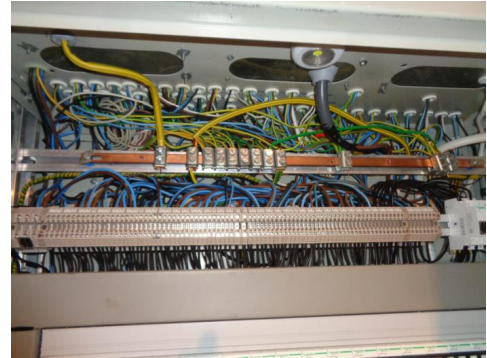
Det er noe dårlig inndekking i skapet.

Noe dårlig inndekking i skapet.

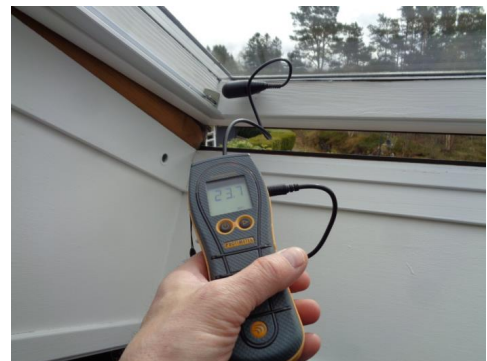
Det ble målt fuktverdier i trekarmer til veluxvinduer.

- Vinduer må justeres.
- Det må påregnes noe vedlikehold og at enkelte vinduer må skiftes ut.
- Det bør gjøres tiltak for å bedre ventilering av rommet.
- Kondensering på enkelte glass har medført fukt skader i treverk som kan medføre utskiftningsbehov av enkelte vinduer.

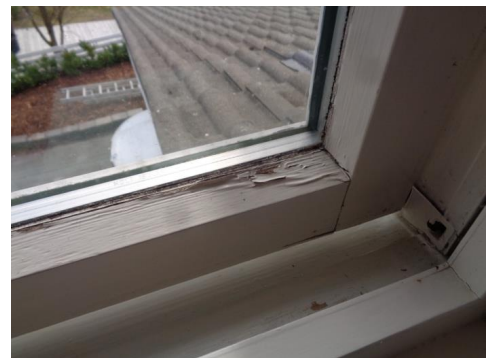
Slitt vinduskarmer.

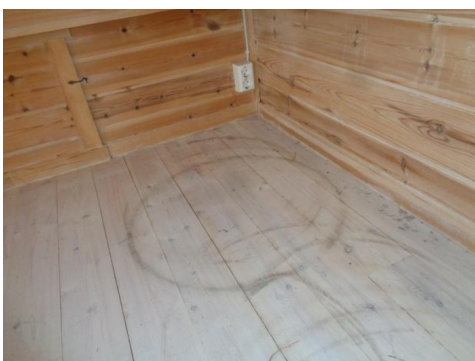
Merker på gulv.

Lokal utbedring av avvik.

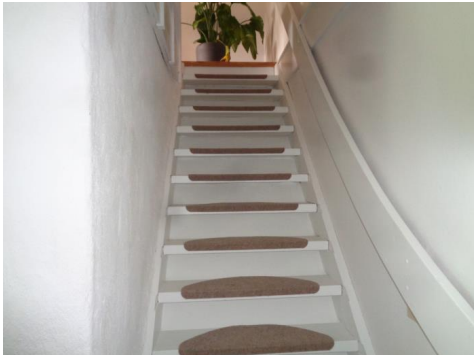
Det mangler håndlister på vegger i trappen.

- Åpninger er såpass store at det ut ifra sikkerhetsmessige forhold anbefales å lage mindre åpninger.
- Håndløper må monteres på vegg for å tilfredsstille krav på byggetidspunktet.

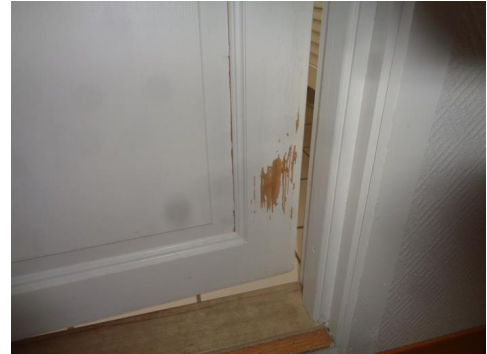
Merker på dørene.

- Tiltak:
- Enkelte dører må justeres.
- Det bør foretas tiltak på enkelte dører.

Lokal utbedring av avvik.

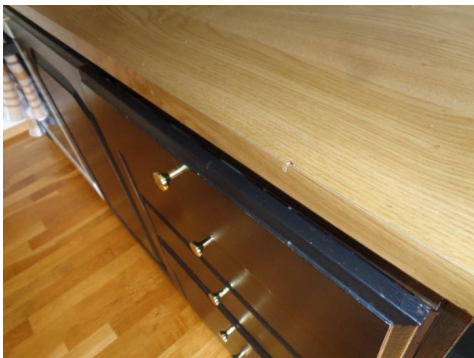
Skader på benkeplater.

Lokal utbedring av avvik.

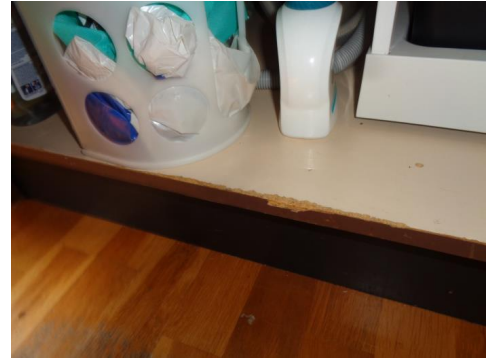
Sakder på skrog.

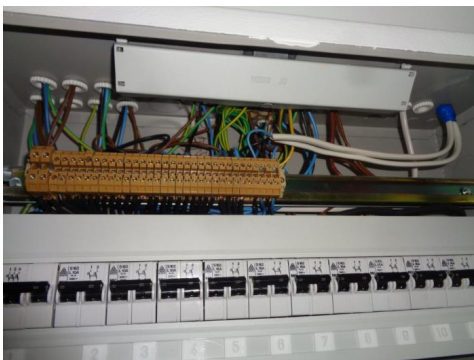
Det er noe åpent i skapet.

Det er noe dårlig inndekning i skapet.

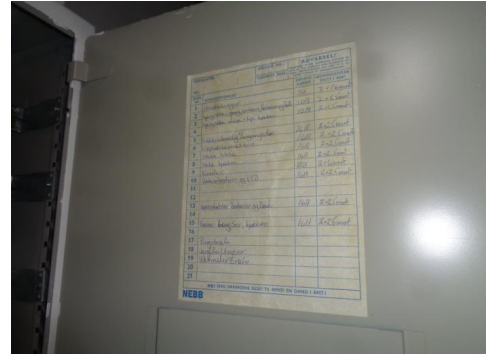
Kursbeskrivelsen stemmer ikke med kursene i skapet.

Kursbeskrivelsen.
