# Tilstandsrapport - NS 3600

## Hjortsbergveien 23

1784 Halden

**Rapport kode: 428173**

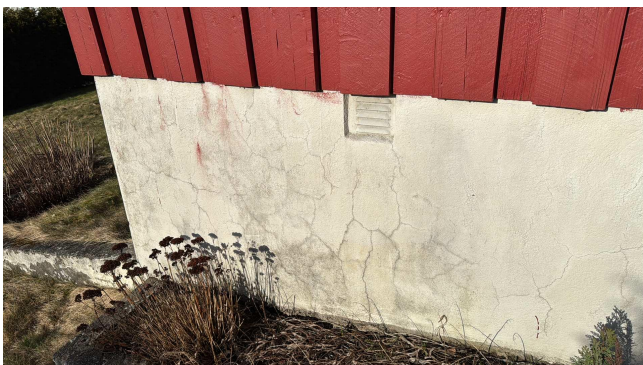
Grunnmur av leca i tilbygd del fra 1970 og grunnmur av naturstein fra eldre del. Visuell kontroll over bakkenivå ga tegn til noen sprekker i grunnmuren. Nærmere undersøkelser anbefales.

Det ble observert flere sprekker i grunnmuren. Årsaken til sprekkenes kan sees i sammenheng med at deler av terrenget faller mot boligen, som videre har ført til at byggegrunn fyller seg med vann og skaper setninger. Dette kan videre føre til at grunnmuren helt eller delvis minster sin bæreevne.

Bilde av sprekker i grunnmuren.

For å få tilstandsgrad 0 eller 1 må grunnmuren være utbedret uten sprekker og fremstå stabil.

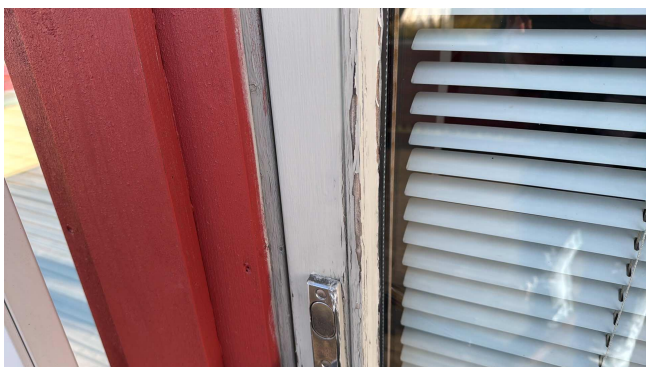
Det ble avdekket mye slitasje og oppsprukket maling over hele terrassedøren utvendig. Dette vil føre til økt fukt i treverket, noe som vil føre til råteskader over tid.

Bilde av oppsprukket maling på terrassedør.

For å få tilstandsgrad 0 eller 1 må terrassedøren skiftes ut.

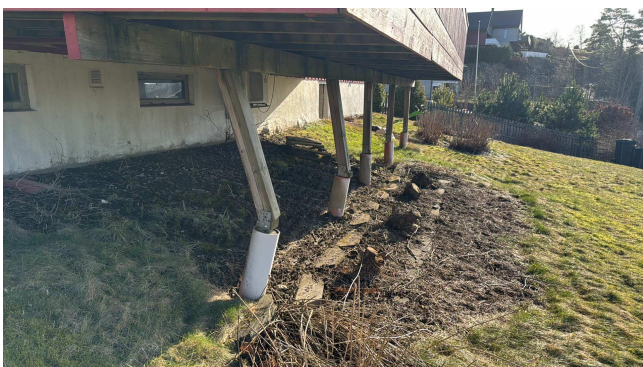
Bildet viser støttepilarer som ikke sitter tilstrekkelig i fundamentet.

Estimert kostnad er basert på støping av nye fundamenter, avretting av terrassekonstruksjonen og skifte av terrassebord.

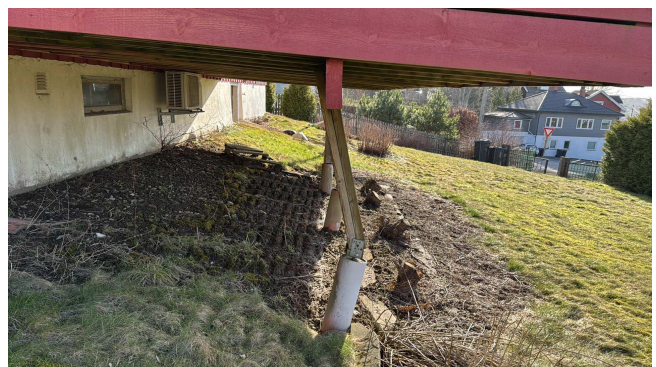
Bildet viser støttepilarer som ikke sitter tilstrekkelig i fundamentet.
