# Tilstandsrapport

Fritidsbolig

Bekkestuvegen 40, 2843 EINA

Rapportdato: 26.05.2025

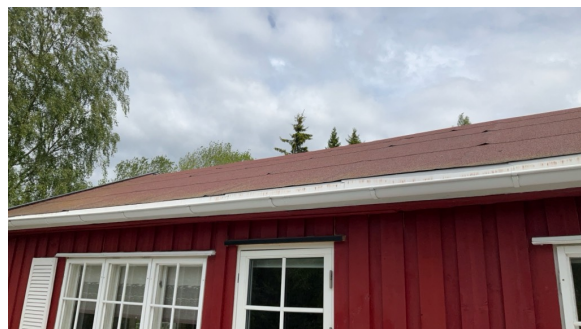
Hulrom innunder taktekkingen enkelte steder gjør så fukt kan trenge innunder tekkingen.

- Tidspunkt for utskiftning av taktekking nærmer seg.
- Når taktekking og undertak begynner å bli gamle, øker risikoen for lekkasjer, noe som kan føre til omfattende og kostbare reparasjoner av underliggende konstruksjoner dersom en ikke foretar tiltak på konstruksjonene før dette oppstår.
- Avviket må utbedres, eventuelt taktekking fornyes/skiftes. Avvik på taktekkingen påfører undertak større risiko for fuktbelastning og kan føre til fuktskader i underliggende konstruksjoner.
- Det anbefales å føre jevnlig tilsyn med taktekkingen, spesielt ved større nedbørsmengder og/eller snøsmelting.

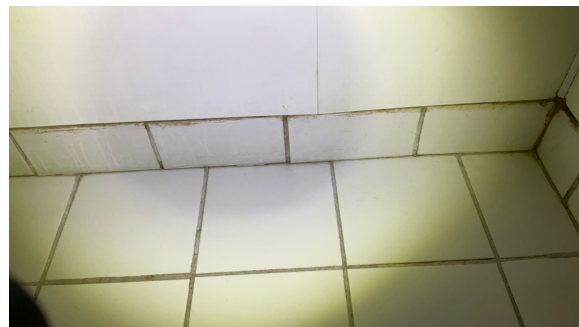
Det er registrert skade/svelling på overflate.

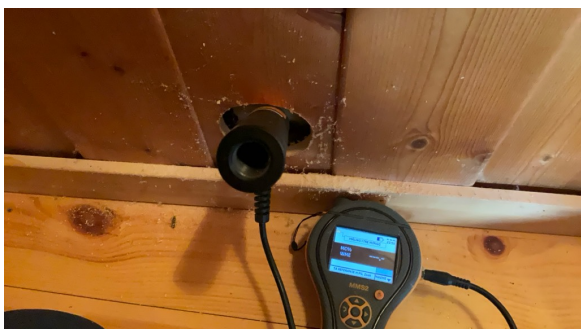
Hulltaking for fuktmåling i tilstøtende konstruksjon er foretatt, hull tatt i vegg i stue bak dusjhjørnet. Ved fuktmåling er det ikke registrert måleverdi som indikerer fukt. Målingene som er gjort er å betrakte som stikkprøver og sier bare noe om tilstanden i nærheten til området der målingen er utført.

Ved fuktmåling er det ikke registrert måleverdi som indikerer fukt.

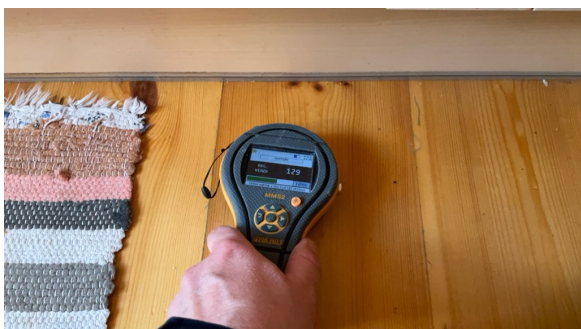
Ved bruk av fuktindikator på utsatte steder registrerte jeg ingen unormale verdier.
