Bekkestuvegen 40, 2843 EINA

**Idyllisk beliggende fritidsbolig m/  
anneks nær Einafjorden – et fristed  
for kropp og sjel. Usjenert, i enden  
av blindvei**

Befaringsdato: 22.05.2025

Rapportdato: 26.05.2025

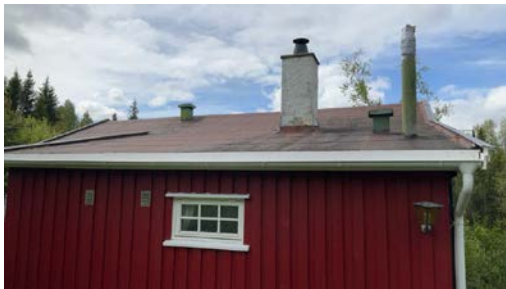
- Mer enn halvparten av forventet brukstid er passert på taktekingen.
- Det er påvist avvik på selve taktekingen. Hulrom innunder taktekingen enkelte steder gjør så fukt kan trenge innunder tekkingen.
- Gjennomføringer i denne taktekingen er svake punkt og risikoen for skader er høy.

Gjennomføringer i denne taktekingen er svake punkt og risikoen for skader er høy.

- Tidspunkt for utskiftning av takteking nærmer seg.
- Når takteking og undertak begynner å bli gamle, øker risikoen for lekkasjer, noe som kan føre til omfattende og kostbare reparasjoner av underliggende konstruksjoner dersom en ikke foretar tiltak på konstruksjonene før dette oppstår.
- Avviket må utbedres, eventuelt takteking fornyes/skiftes. Avvik på taktekingen påfører undertak større risiko for fuktbelastning og kan føre til fuktskader i underliggende konstruksjoner.
- Det anbefales å føre jevnlig tilsyn med taktekingen, spesielt ved større nedbørsmengder og/eller snøsmelting.

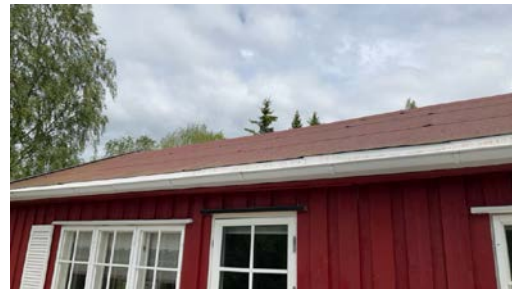
Hulrom innunder taktekingen enkelte steder gjør så fukt kan trenge innunder tekkingen.

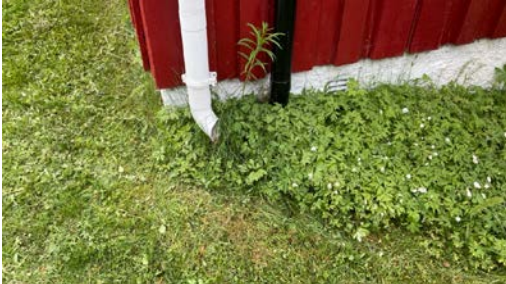
- Det er avvik:
- Takrenner og beslag har oppnådd mer enn halvparten av forventet funksjonstid.
- Takvannet ledes ikke vekk fra bygningen.

Takvannet ledes ikke vekk fra bygningen.

- Tiltak:
  - Ut ifra alder kan skader og lekkasjer oppstå på eldre takrenner og beslag.
  - Takvann som ikke ledes vekk fra bygning påfører konstruksjonene (ringmur, grunnmur, drenering og fuktsikring) unødvendig høy fuktbelastning og skader kan oppstå over tid. Anbefaler at man kobler et 3-4m langt overvannsrør til nedløpet. Røret legges oppå terrenget eller graves ned for å lede vannet vekk fra grunnmuren/bygningen.
- Visuell kontroll av beslag og takrenner, samt rens av takrenner og nedløp anbefales utført årlig.

Visuell kontroll av beslag og takrenner, samt rens av takrenner og nedløp anbefales utført årlig.

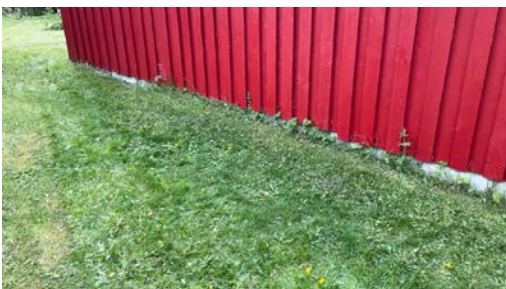
Lav høyde mellom grunnen og kledning. Risiko for skader på kledning. Anbefalt høyde mellom terreng og kledning er 30cm.

- Risiko for skader på kledning. Anbefalt høyde mellom terreng og kledning er 30cm.

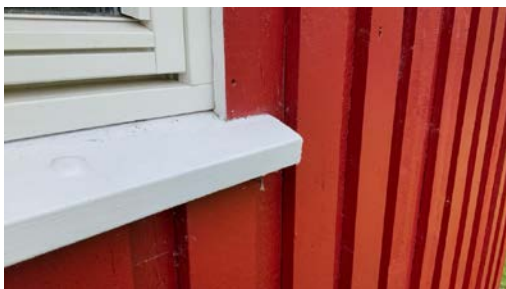
Omramming rundt vinduer er ført ned på beslag, risiko for fuktopptrekk i treverket.

- Tiltak anbefales for omramming rundt vinduer. Forhold krever skjerpet grad av tilsyn og vedlikehold med dagens utførelse.

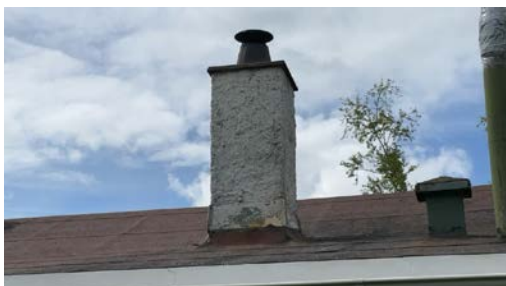
Heldekkende beslag anbefales montert over pipe. Dette for å redusere sjanse for fuktighet i takkonstruksjonene.

- Det bør foretas nærmere undersøkelser av pipeløp.

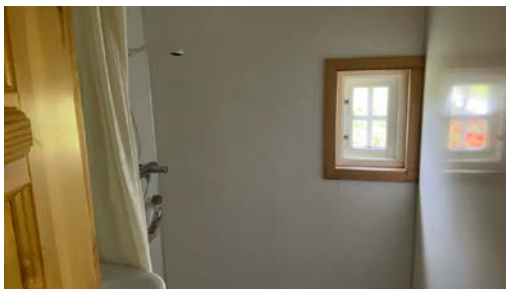
- Det er avvik:
- Det er vindu i våtsonen.
- Det er registrert skade/svelling på overflate.
- Baderomsplater er ikke montert i henhold til leverandørens anvisning. Silikonfuge mellom bunnlist og baderomsplater har utettheter- eller mangler.

Det er vindu i våtsonen.

- Vindu er eksponert for fuktpåkjenning. Plasseringen i våtsone kan føre til vanninntrengning. Bygningsdelen bør beskyttes mot direkte fuktpåkjenning. Tiltak anbefales for å unngå fuktskader.
- Det vil ofte ikke være økonomisk forsvarlig å utbedre feilmonteringen, brukstiden kan reduseres som følge av feilmontering.
- Det er ikke behov for strakstiltak, men om bruker har andre brukskrav eller krav til estetikk kreves det utbedring eller utskifting. Skader/følgeskader i konstruksjon kan være en konsekvens av ufagmessig utførelse. Det anbefales derfor å følge med på tilstand til våtrommet.

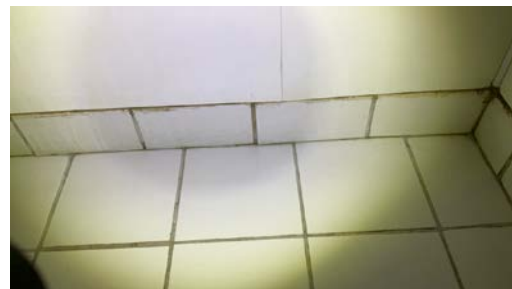
Det er registrert skade/svelling på overflate.

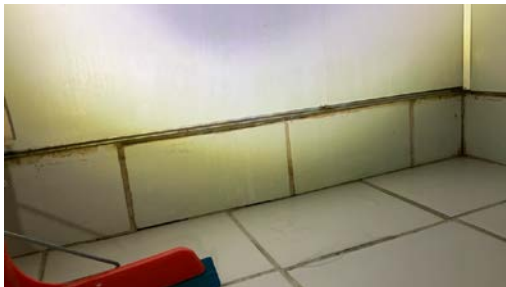
Dette øker risikoen for at fukt kan trekke opp i plateender/endeved som igjen kan føre til fuktskader.

Baderomsplater er ikke montert i henhold til leverandørens anvisning. Silikonfuge mellom bunnlist og baderomsplater har utettheter- eller mangler.

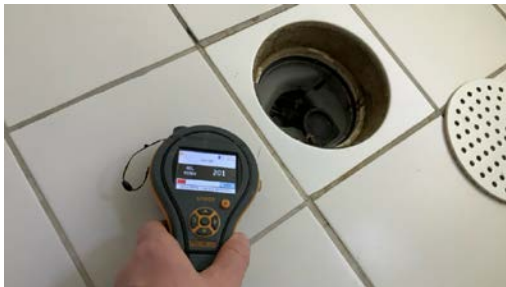
- Mer enn halvparten av forventet brukstid er passert på membranløsningen. Ved bruk av fuktindikator på utsatte steder registrerte jeg ingen unormale verdier. Det kan generelt ikke gis garanti for flislagte flater, da membran ikke kan kontrolleres. Dusjing direkte på gulv/vegger gir økt belastning på konstruksjonene.

Ved bruk av fuktindikator på utsatte steder registrerte jeg ingen unormale verdier.

- Overvåk tilstanden jevnlig. For å få tilstandsgrad 0 eller 1 må tettesjiktet skiftes ut, men tidspunktet for når dette er nødvendig er vanskelig å si noe om.
- Det er viktig å merke seg at levetiden til en membran varierer basert på kvalitet, installasjon og bruk. Eldre membraner kan bli sprø og sprekke opp, noe som fører til at de mister sin vanntettende funksjon. Dette kan resultere i vannlekkasjer gjennom vegger og gulv og fuktskader.

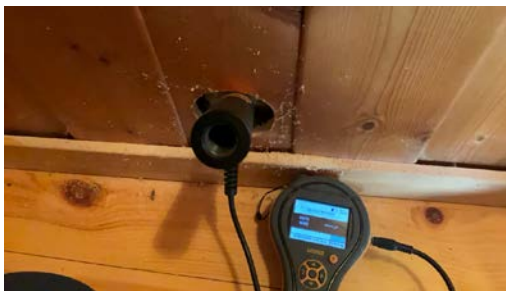
Hulltaking for fuktmåling i tilstøtende konstruksjon er foretatt, hull tatt i vegg i stue bak dusjhjørnet. Ved fuktmåling er det ikke registrert måleverdi som indikerer fukt. Målingene som er gjort er å betrakte som stikkprøver og sier bare noe om tilstanden i nærheten til området der målingen er utført.

Ved fuktmåling er det ikke registrert måleverdi som indikerer fukt.

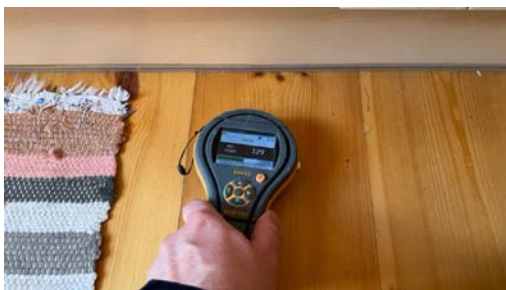
Ved bruk av fuktindikator på utsatte steder registrerte jeg ingen unormale verdier.

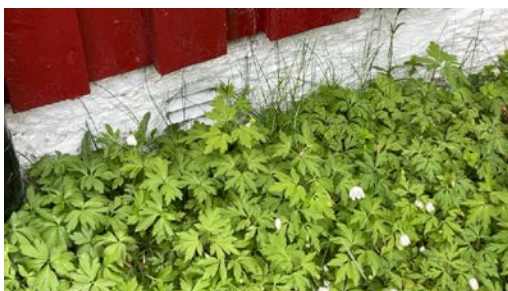
Ventiler som ligger helt ned mot terrenget vil ha risiko for vanninntrenging ved snøsmelting og mye nedbør. Viktig å følge med på ventiler som ligger helt ned mot terrenget slik at det ikke oppstår vannskader.

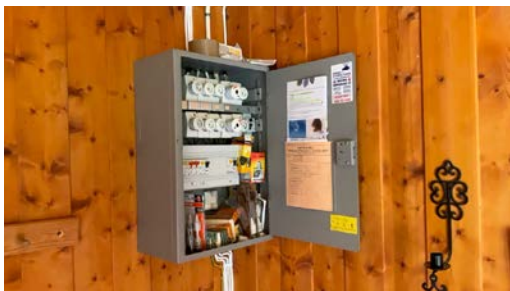
Skrusikringer er utdatert i forhold til dagens standard. Kapasitet på kurser bør vurderes av kjøpere, da man vil ha individuelle behov og dette påvirkes av bruksmønsteret i boligen.

El-anlegg med skru- og automatsikringer. I hovedsak åpent ledningsnett. Sikringsskapet er plassert i soverom.

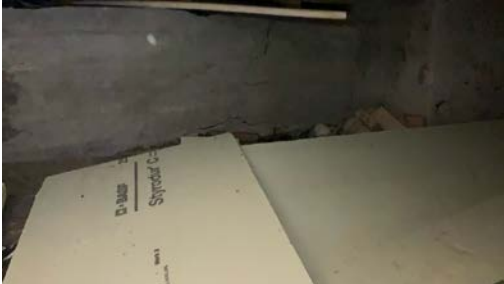
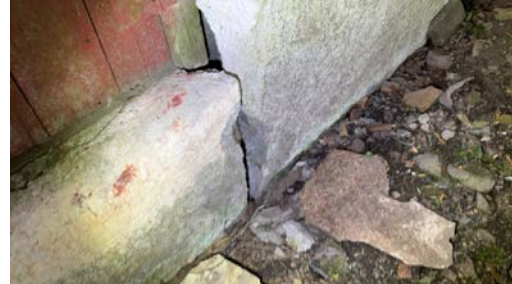
- Det er registrert skråriss som er symptom på setninger.

- Grunnmuren har sprekke-dannelser.

Det er registrert skråriss som er symptom på setninger.

Overvåk tilstanden jevnlig. Tidspunktet for reparasjon og eventuelt når dette er nødvendig er vanskelig å si noe om.
