# Tilstandsrapport

Fritidsbolig

Bekkestuvegen 40, 2843 EINA

Oppdragsnr.: 14333-2189

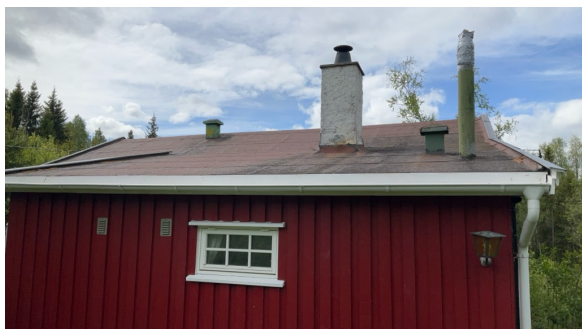
- Mer enn halvparten av forventet brukstid er passert på taktekkingen.
- Det er påvist avvik på selve taktekkingen. Hulrom innunder taktekkingen enkelte steder gjør så fukt kan trenge innunder tekkingen.
- Gjennomføringer i denne taktekkingen er svake punkt og risikoen for skader er høy.

Gjennomføringer i denne taktekkingen er svake punkt og risikoen for skader er høy.

- Tidspunkt for utskiftning av taktekking nærmer seg.
- Når taktekking og undertak begynner å bli gamle, øker risikoen for lekkasjer, noe som kan føre til omfattende og kostbare reparasjoner av underliggende konstruksjoner dersom en ikke foretar tiltak på konstruksjonene før dette oppstår.
- Avviket må utbedres, eventuelt taktekking fornyes/skiftes. Avvik på taktekkingen påfører undertak større risiko for fuktbelastning og kan føre til fuktskader i underliggende konstruksjoner.
- Det anbefales å føre jevnlig tilsyn med taktekkingen, spesielt ved større nedbørsmengder og/eller snøsmelting.

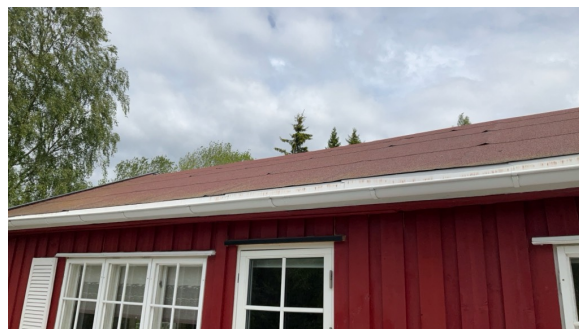
Hulrom innunder taktekkingen enkelte steder gjør så fukt kan trenge innunder tekkingen.

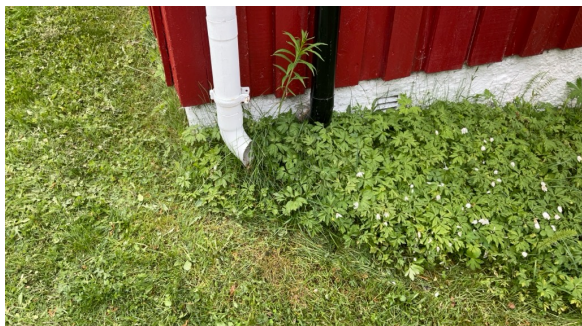
- Det er avvik:
- Takrenner og beslag har oppnådd mer enn halvparten av forventet funksjonstid.
- Takvannet ledes ikke vekk fra bygningen.

Takvannet ledes ikke vekk fra bygningen.

- Tiltak:
- Ut ifra alder kan skader og lekkasjer oppstå på eldre takrenner og beslag.
- Takvann som ikke ledes vekk fra bygning påfører konstruksjonene (ringmur, grunnmur, drenering og fuksikring) unødvendig høy fuktbelastning og skader kan oppstå over tid. Anbefaler at man kobler et 3-4m langt overvannsrør til nedløpet. Røret legges oppå terrenget eller graves ned for å lede vannet vekk fra grunnmuren/bygningen.

Visuell kontroll av beslag og takrenner, samt rens av takrenner og nedløp anbefales utført årlig.

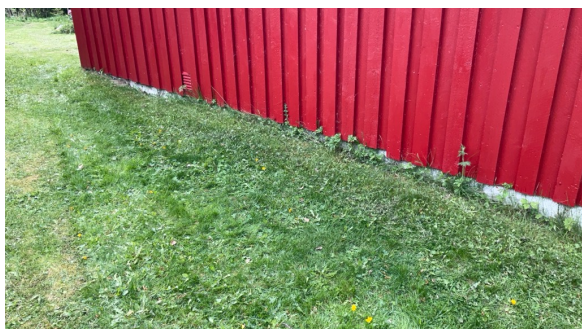
- Lufting av kledningen er ikke iht. dagens anbefalte løsning.
- Det er observert glipper/åpninger i overganger/lufting i veggkonstruksjon der skadedyr kan komme inn.
- Lav høyde mellom grunnen og kledning.

Lav høyde mellom grunnen og kledning. Risiko for skader på kledning.  
Anbefalt høyde mellom terreng og kledning er 30cm.

- Tiltak:
  - Lite lufting bak kledning. Utbedring av lufting vil ikke være lønnsomt som enkeltstående tiltak, men ved skifte av utvendig kledning bør det lages tilstrekkelig lufting. Manglende lufting gir økt risiko for fuktskader i konstruksjonen.
  - Det er ikke behov for strakstiltak. Åpninger i veggkonstruksjonen kan føre til at skadedyr etablerer seg, noe som kan skade bygningsmaterialer og medføre reparasjonskostnader. Det anbefales å følge med på tilstanden og tette glipper/åpninger over 6 mm for å hindre inntrengning. Ved utbedring må lufting av konstruksjonen ivaretas.
  - Risiko for skader på kledning. Anbefalt høyde mellom terreng og kledning er 30cm.

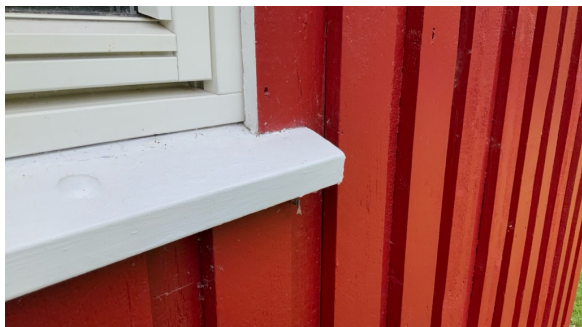
- Vinduer med 1+1 lags glass har høyt varmetap i forhold til dagens krav.
- Omramming rundt vinduer er ført ned på beslag, risiko for fuktopptrekk i treverket.

Omramming rundt vinduer er ført ned på beslag, risiko for fuktopptrekk i treverket.

- Tiltak anbefales for omramming rundt vinduer. Forhold krever skjerpet grad av tilsyn og vedlikehold med dagens utførelse.

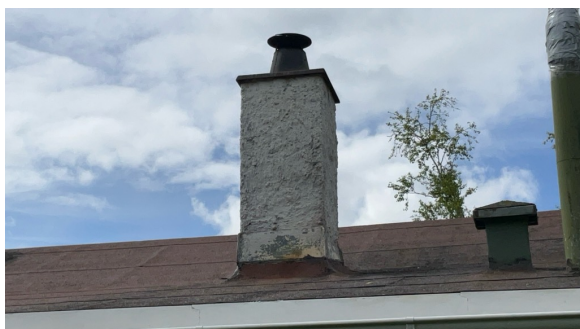
Heldekkende beslag anbefales montert over pipe. Dette for å redusere sjansje for fuktighet i takkonstruksjonene.

- Det bør foretas nærmere undersøkelser av pipeløp.

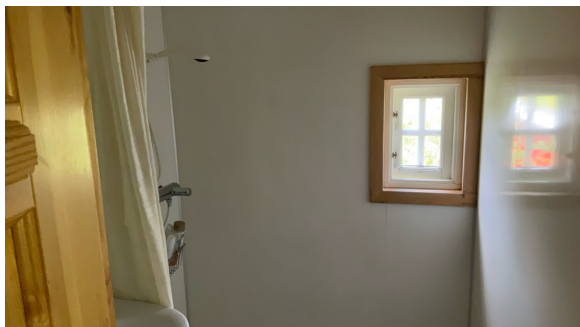
Det er vindu i våtsonen.

- Tiltak:
  - Vindu er eksponert for fuktpåkjenning. Plasseringen i våtsone kan føre til vanninntrengning. Bygningssdelen bør beskyttes mot direkte fuktpåkjenning. Tiltak anbefales for å unngå fuktskader.
- Det vil ofte ikke være økonomisk forsvarlig å utbedre feilmonteringen, brukstiden kan reduseres som følge av feilmontering.
- Det er ikke behov for strakstiltak, men om bruker har andre brukskrav eller krav til estetikk kreves det utbedring eller utskifting. Skader/følgeskader i konstruksjon kan være en konsekvens av ufagmessig utførelse. Det anbefales derfor å følge med på tilstand til våtrommet.

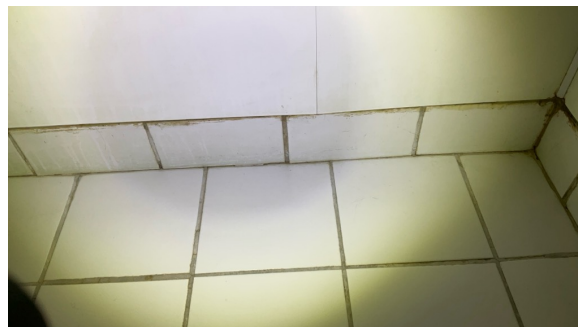
Det er registrert skade/svelling på overflate.

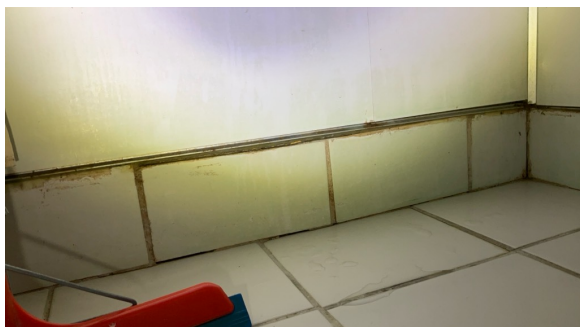
- Det er vindu i våtsonen.
- Det er registrert skade/svelling på overflate.
- Baderomsplater er ikke montert i henhold til leverandørens anvisning. Silikonfuge mellom bunnlist og baderomsplater har utettheter- eller mangler. Dette øker risikoen for at fukt kan trekke opp i plateender/endeved som igjen kan føre til fuktskader.

Baderomsplater er ikke montert i henhold til leverandørens anvisning. Silikonfuge mellom bunnlist og baderomsplater har utettheter- eller mangler.

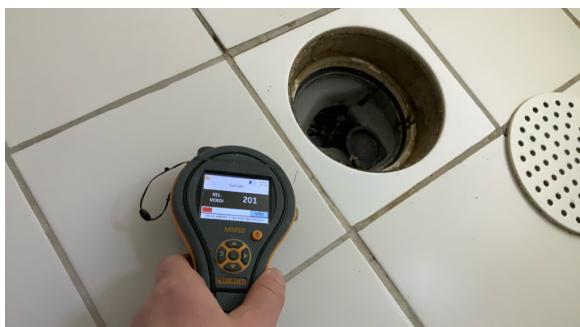
Ved bruk av fuktindikator på utsatte steder registrerte jeg ingen unormale verdier.

- Overvåk tilstanden jevnlig. For å få tilstandsgrad 0 eller 1 må tettesjiktet skiftes ut, men tidspunktet for når dette er nødvendig er vanskelig å si noe om.
- Det er viktig å merke seg at levetiden til en membran varierer basert på kvalitet, installasjon og bruk. Eldre membraner kan bli sprø og sprekke opp, noe som fører til at de mister sin vanntettende funksjon. Dette kan resultere i vannlekkasjer gjennom vegger og gulv og fuktskader.

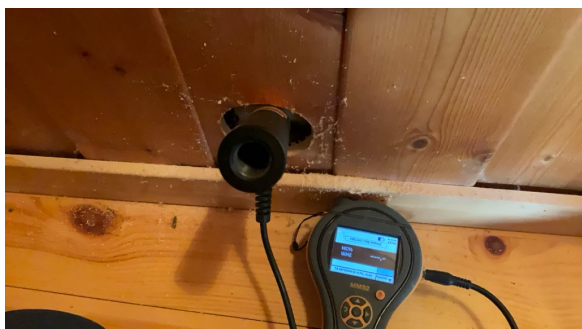
Hulltaking for fuktmåling i tilstøtende konstruksjon er foretatt, hull tatt i vegg i stue bak dusjhjørnet. Ved fuktmåling er det ikke registrert måleverdi som indikerer fukt. Målingene som er gjort er å betrakte som stikkprøver og sier bare noe om tilstanden i nærheten til området der målingen er utført.

Ved fuktmåling er det ikke registrert måleverdi som indikerer fukt.

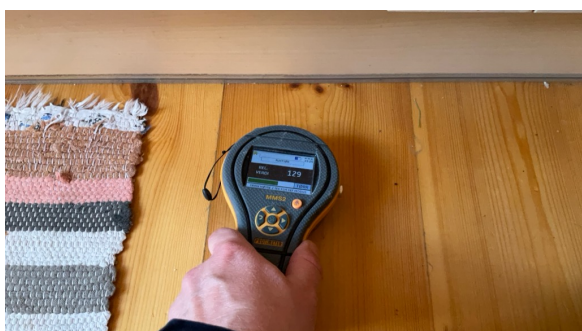
Ved bruk av fuktindikator på utsatte steder registrerte jeg ingen unormale verdier.

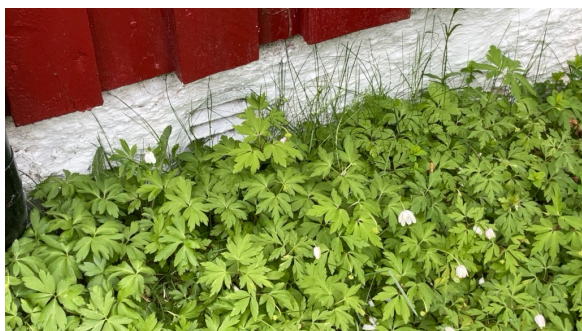
Ventiler som ligger helt ned mot terrenget vil ha risiko for vanninntrenging ved snøsmelting og mye nedbør. Viktig å følge med på ventiler som ligger helt ned mot terrenget slik at det ikke oppstår vannskader.

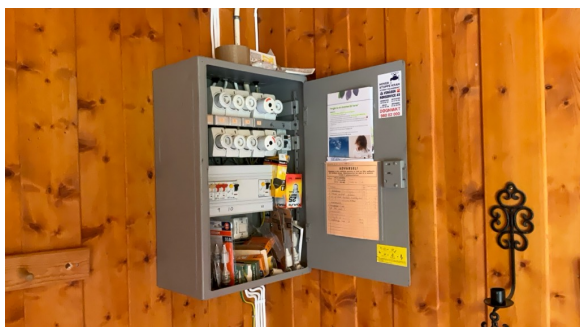
Skrusikringer er utdatert i forhold til dagens standard. Kapasitet på kurser bør vurderes av kjøpere, da man vil ha individuelle behov og dette påvirkes av bruksmønsteret i boligen.

El-anlegg med skru- og automatsikringer. I hovedsak åpent ledningsnett.  
Sikringsskapet er plassert i soverom.

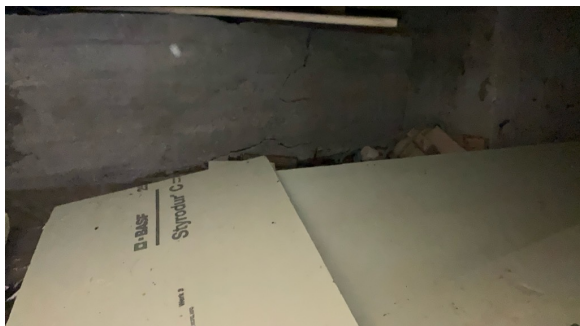
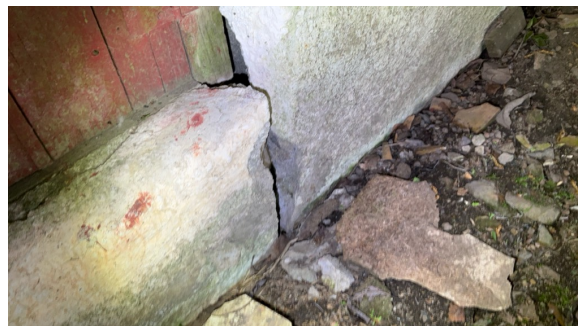
- Det er registrert skråriss som er symptom på setninger.
- Grunnmuren har sprekkdannelser.

Det er registrert skråriss som er symptom på setninger.

Overvåk tilstanden jevnlig. Tidspunktet for reparasjon og eventuelt når dette er nødvendig er vanskelig å si noe om.
