Bekkestuvegen 40, 2843 EINA

**Naturskjønt beliggende  
fritidsbolig Einafjorden, usjenert,  
med kort veg til badeplass og  
båtplass, sandstrand nær ved.**

# Fritidsbolig i naturskjønne omgivelser nær Einafjorden.

Rapportdato: 03.07.2025

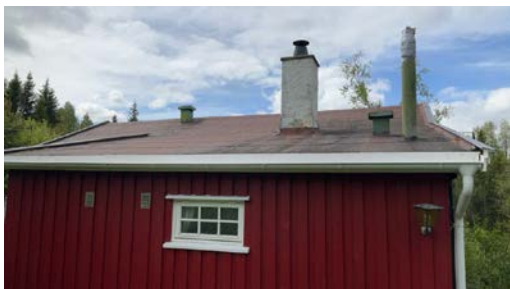
- Mer enn halvparten av forventet brukstid er passert på taktekingen.
- Det er påvist avvik på selve taktekingen. Hulrom innunder taktekingen enkelte steder gjør så fukt kan trenge innunder tekingen.
- Gjennomføringer i denne taktekingen er svake punkt og risikoen for skader er høy.

Gjennomføringer i denne taktekingen er svake punkt og risikoen for skader er høy.

- Tidspunkt for utskiftning av takteking nærmer seg.
- Når takteking og undertak begynner å bli gamle, øker risikoen for lekkasjer, noe som kan føre til omfattende og kostbare reparasjoner av underliggende konstruksjoner dersom en ikke foretar tiltak på konstruksjonene før dette oppstår.
- Avviket må utbedres, eventuelt takteking fornyes/skiftes. Avvik på taktekingen påfører undertak større risiko for fuktbelastning og kan føre til fuktskader i underliggende konstruksjoner.
- Det anbefales å føre jevnlig tilsyn med taktekingen, spesielt ved større nedbørsmengder og/eller snøsmelting.

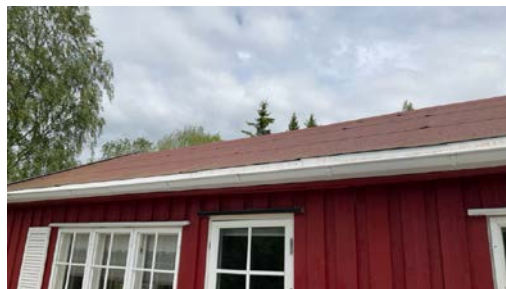
Hulrom innunder taktekingen enkelte steder gjør så fukt kan trenge innunder tekkingen.

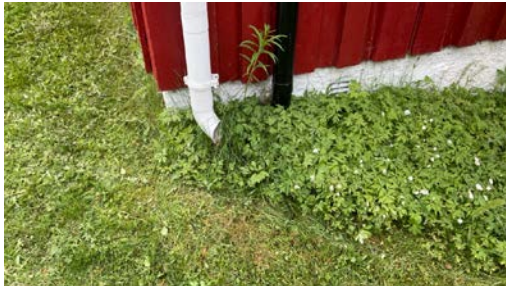
- Det er avvik:
- Takrenner og beslag har oppnådd mer enn halvparten av forventet funksjonstid.
- Takvannet ledes ikke vekk fra bygningen.

Takvannet ledes ikke vekk fra bygningen.

- Tiltak:
- Ut ifra alder kan skader og lekkasjer oppstå på eldre takrenner og beslag.
- Takvann som ikke ledes vekk fra bygning påfører konstruksjonene (ringmur, grunnmur, drenering og fuktsikring) unødvendig høy fuktbelastning og skader kan oppstå over tid. Anbefaler at man kobler et 3-4m langt overvannsrør til nedløpet. Røret legges oppå terrenget eller graves ned for å lede vannet vekk fra grunnmuren/bygningen.

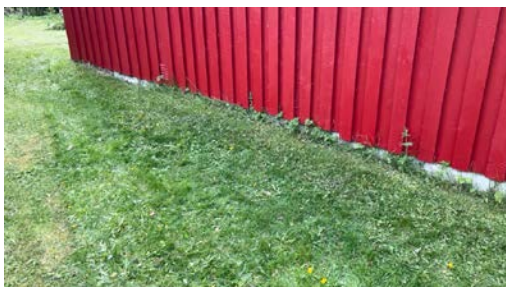
Lav høyde mellom grunnen og kledning. Risiko for skader på kledning. Anbefalt høyde mellom terreng og kledning er 30cm.

- Risiko for skader på kledning. Anbefalt høyde mellom terreng og kledning er 30cm.

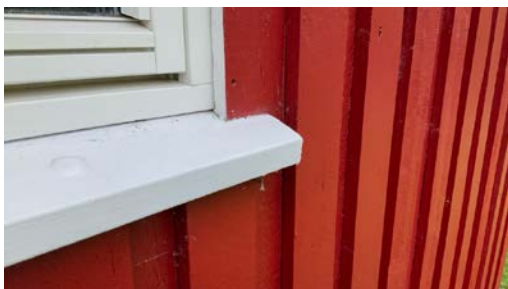
Omramming rundt vinduer er ført ned på beslag, risiko for fuktopptrekk i treverket.

- Tiltak anbefales for omramming rundt vinduer. Forhold krever skjerpet grad av tilsyn og vedlikehold med dagens utførelse.

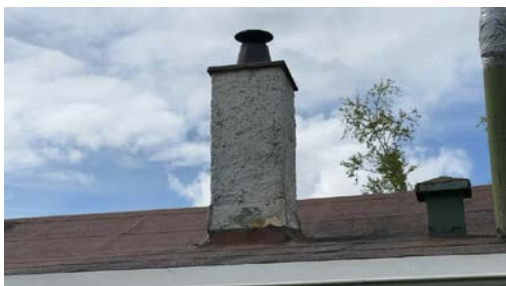
Heldekkende beslag anbefales montert over pipe. Dette for å redusere sjansen for fuktighet i takkonstruksjonene.

- Det bør foretas nærmere undersøkelser av pipeløp.

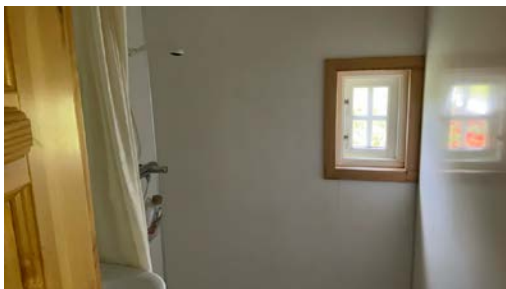
Det er vindu i våtsonen.

- Vindu er eksponert for fuktpåkjenning. Plasseringen i våtsone kan føre til vanninntrengning. Bygningsdelen bør beskyttes mot direkte fuktpåkjenning. Tiltak anbefales for å unngå fuktskader.
- Det vil ofte ikke være økonomisk forsvarlig å utbedre feilmonteringen, brukstiden kan reduseres som følge av feilmontering.
- Det er ikke behov for strakstiltak, men om bruker har andre brukskrav eller krav til estetikk kreves det utbedring eller utskifting. Skader/følgeskader i konstruksjon kan være en konsekvens av ufagmessig utførelse. Det anbefales derfor å følge med på tilstand til våtrommet.

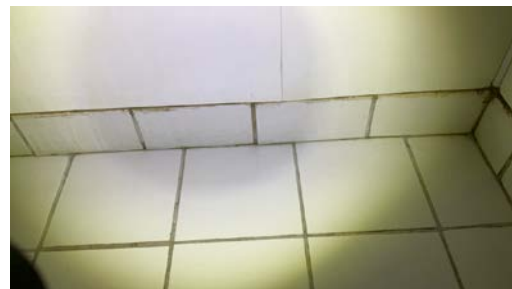
Det er registrert skade/svelling på overflate.

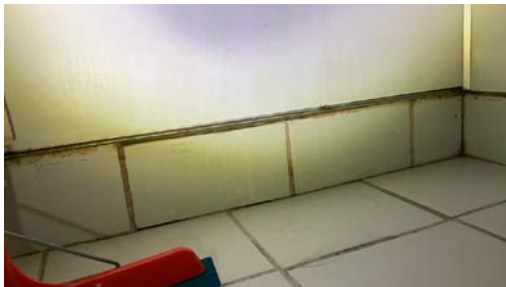
Dette øker risikoen for at fukt kan trekke opp i plateender/endeved som igjen kan føre til fuktskader.

Baderomsplater er ikke montert i henhold til leverandørens anvisning. Silikonfuge mellom bunnlist og baderomsplater har utettheter- eller mangler.

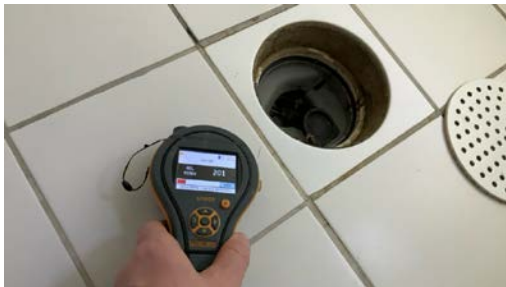
Ved bruk av fuktindikator på utsatte steder registrerte jeg ingen unormale verdier.

- Overvåk tilstanden jevnlig. For å få tilstandsgrad 0 eller 1 må tettesjiktet skiftes ut, men tidspunktet for når dette er nødvendig er vanskelig å si noe om.
- Det er viktig å merke seg at levetiden til en membran varierer basert på kvalitet, installasjon og bruk. Eldre membraner kan bli sprø og sprekke opp, noe som fører til at de mister sin vanntettende funksjon. Dette kan resultere i vannlekkasjer gjennom vegger og gulv og fuktskader.

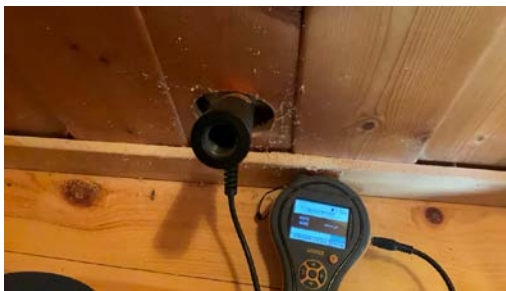
Hulltaking for fuktmåling i tilstøtende konstruksjon er foretatt, hull tatt i vegg i stue bak dusjhjørnet. Ved fuktmåling er det ikke registrert måleverdi som indikerer fukt. Målingene som er gjort er å betrakte som stikkprøver og sier bare noe om tilstanden i nærheten til området der målingen er utført.

Ved fuktmåling er det ikke registrert måleverdi som indikerer fukt.

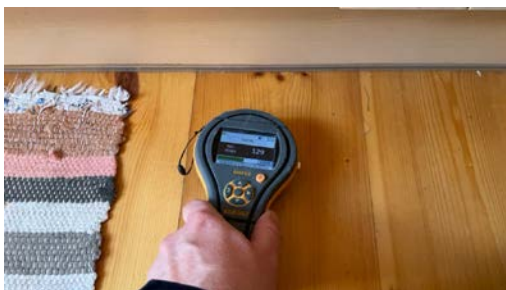
Ved bruk av fuktindikator på utsatte steder registrerte jeg ingen unormale verdier.

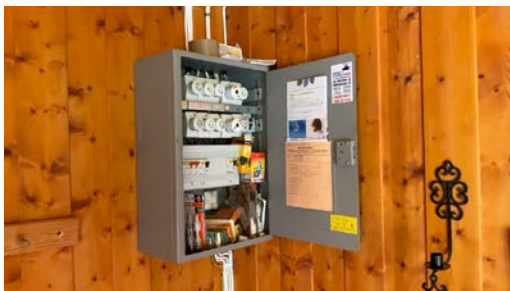
Skrusikringer er utdatert i forhold til dagens standard. Kapasitet på kurser bør vurderes av kjøpere, da man vil ha individuelle behov og dette påvirkes av bruksmønsteret i boligen.

El-anlegg med skru- og automatsikringer. I hovedsak åpent ledningsnett. Sikringsskapet er plassert i soverom.

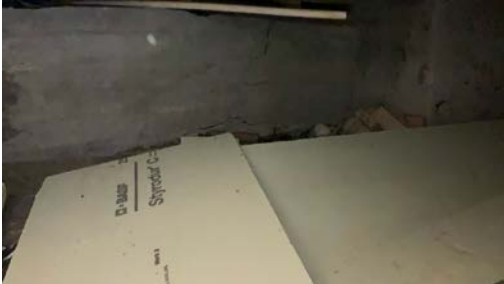
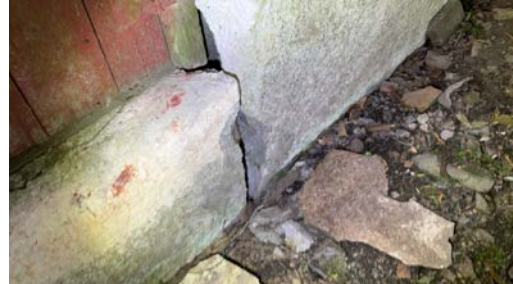
- Det er registrert skråriss som er symptom på setninger.
  - Grunnmuren har sprekkdannelser.
- Eldre betong kan ha redusert kvalitet.

Det er registrert skråriss som er symptom på setninger.

Overvåk tilstanden jevnlig. Tidspunktet for reparasjon og eventuelt når dette er nødvendig er vanskelig å si noe om.
