# Tilstandsrapport

Leilighet

Slottsbrugata 22A , 3912 PORSGRUNN

Befaringsdato: 21.01.2026

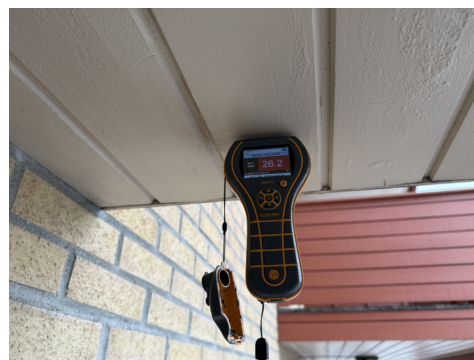
### TG 2 Balkonger, terrasser og rom under balkonger

Det ble registrert rekkverkshøyde på ca. 0,9m, hvilket er lavere enn kravet på 1,0m etter gjeldende byggeforskrift. Det er observert slitasje på terrassebordene. Videre ble det målt forhøyede fuktverdier i himling under overliggende balkong, noe som indikerer mulig uttetthet i tettesjiktet.

TG 2 vurderes grunnet ikke tilstrekkelig rekkverkshøyde, registrert slitasje på terrassebordene, samt påvist forhøyede fuktverdier i tak/himling.

Årsak: Forholdene har karakter som tilsier alder- og bruksrelatert slitasje på terrassebordene, samt mulig svikt eller uttetthet i tettesjiktet over himling. Lav rekkverkshøyde er forenlig med utførelse etter eldre regelverk eller avvikende utførelse.

Risiko: Forhøyet fuktbelastning kan over tid føre til videre fuktinntrenging og nedbrytning av konstruksjonen under balkongen. Lav rekkverkshøyde gir økt risiko for personskaade.

Anbefalt tiltak: Det anbefales å få balkongkonstruksjonen, inkludert tettesjikt og himling under, nærmere vurdert av fagperson for å avklare omfang og behov for utbedring. Rekkverkshøyden anbefales oppgradert til forskriftsmessig nivå.

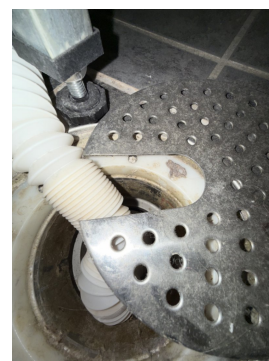
### TG 2 Sluk, membran og tettesjikt

Sluk og klemring av aluminium. Ingen synlig slukmansjett under klemring. Hjelpesluk lot seg ikke kontrollere nærmere da slukrist fremstår fastmontert og tilsynelatende limt med flislim. Det andre sluket hadde begrenset besiktigelsesmulighet grunnet plassering under dusjkabinett. Membranen ligger skjult i konstruksjonen og kan ikke undersøkes uten destruktive inngrep. Det bemerkes at membran er en bygningsdel med naturlig slitasje og forventet levetid.

TG 2 vurderes grunnet alder på membran, manglende synlig slukmansjett og begrensede besiktigelsesmuligheter.

Årsak: Forholdet er ikke forenlig med byggepraksis og byggt teknisk forskrift på oppføringstidspunktet, samt at fastlimt slukrist og begrensede besiktigelsesmuligheter har medført at korrekt utførelse og tilstand ikke lar seg kontrollere fullstendig.

Risiko: Forholdet kan medføre økt risiko for fuktpåvirkning i våtrommets konstruksjoner dersom membran eller sluktilkobling ikke lenger er tett.

Anbefalt tiltak: Det anbefales å få løsnet slukrist for å muliggjøre kontroll av sluk og tilknytning til membran, samt å tilrettelegge for bedre inspeksjonsmuligheter rundt det andre sluket, for å avklare utførelse, tilstand og behov for eventuelle tiltak.

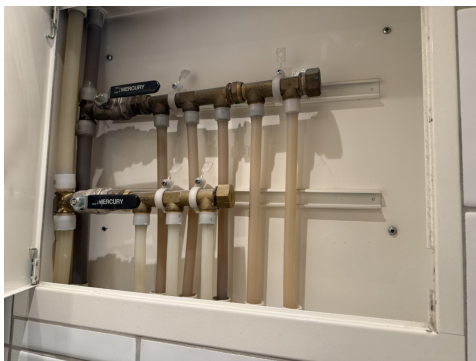
#### ! TG 1 Vannledninger

Vannrør utført som rør-i-rør-system. Det ble observert mørk misfarging på kaldtvannsledningene, som kan skyldes kondensdannelse på rørene eller misfarging fra vannet. Dette anses ikke som et vesentlig avvik.
