# Tilstandsrapport

📍 Alunbekkvegen 20, 2283 ÅSNES FINNSKOG

# gnr. 4, bnr. 94

Rapportdato: 08.09.2023

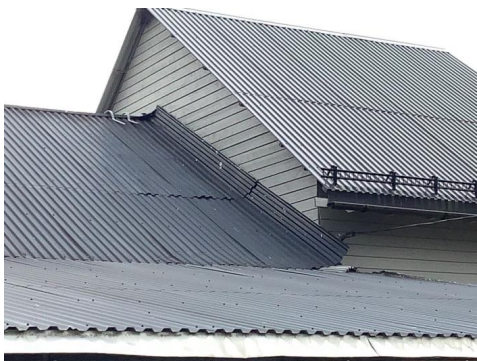
Bildet viser ufagmessig utførelse av takteking.

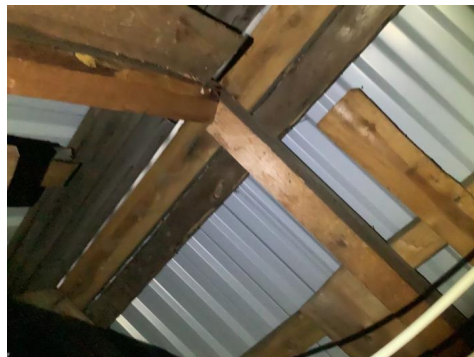
Bildet viser at takkonstruksjonen ikke har tett undertak.

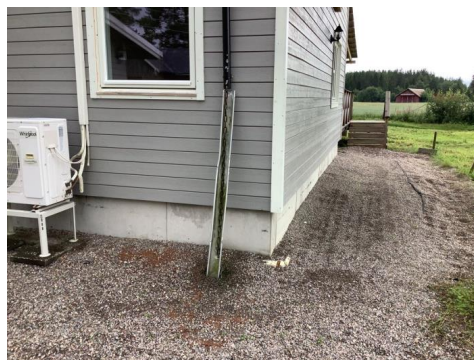
Bildet viser mangelfull bordkledning av takvann.

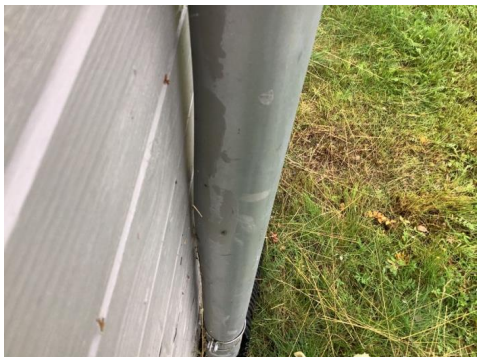
Bildet viser frostsprengt nedløpsrør.

Det er ikke krav om å ettermontere snøfangere for å tilfredsstille dagens krav, men det vil være naturlig å montere da takteking skiftes. Frostsprengt nedløpsrør bør skiftes ut da lekkasje vil føre til økt fuktbelastning på konstruksjoner, og årsaken til frostspreng bør utbedres.

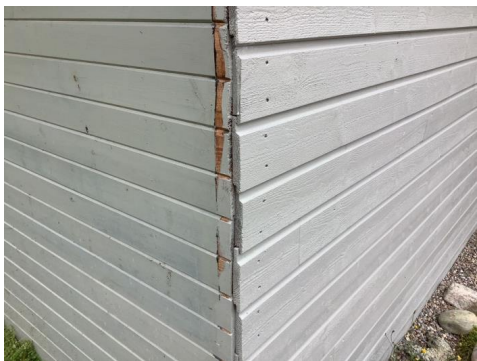
Bildet viser manglende hjørnekasse.

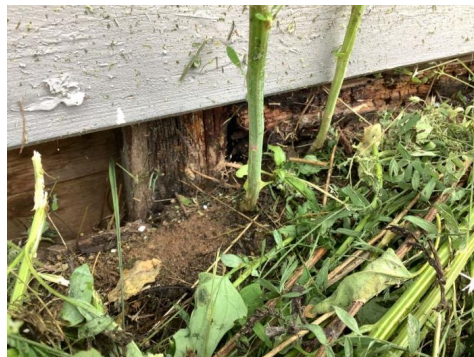
Bildet viser råteskadet veggkonstruksjon og bordkledning på stall.

Vegger på tilbygget stall er bygget nært terreng, og det er påvist råteskader i bordkledning og veggkonstruksjon mot terreng. Det er påvist misfarget panel i stall. Det var vanninntrenging inn i stall våren 2023, og dette har mest sannsynlig oppstått tidligere år. Diverse listverk og avslutninger mangler.

- Råteskadet trekledning må skiftes ut.
- Fuktskadede konstruksjoner må skiftes ut, og årsak til skadene utbedres.

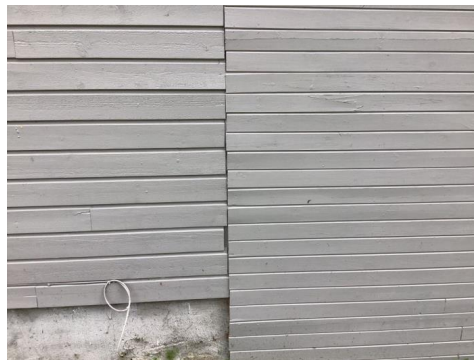
Bildet viser manglende list i skjøt mellom bordkledning.

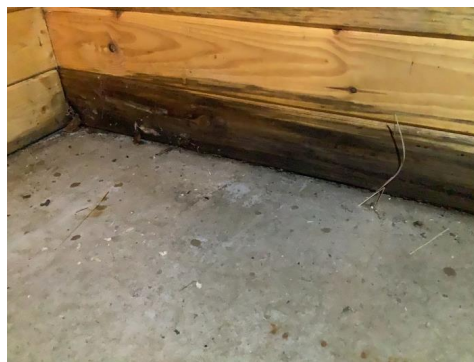
Bildet viser misfarget panel i stall.

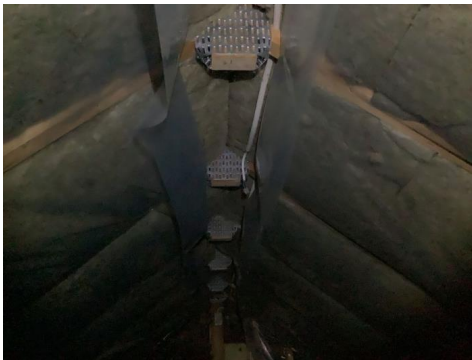
Bildet viser manglende dampspærre på loft over tilbygg.

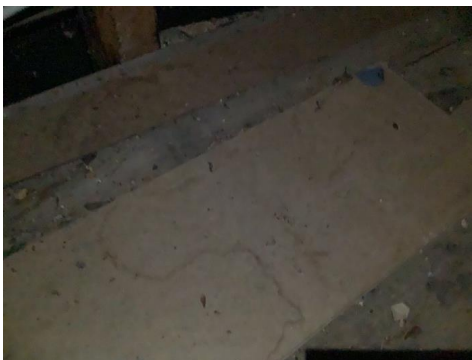
Bildet viser fuktskjolder på kneloft.

Det er påvist fuktskjolder på gulv i kneloft, og det er ukjent om dette skyldes lekkasje eller kondensdannelser.

Loftene må undersøkes ved forskjellige klimatiske forhold for å oppdage eventuelle kondensdannelser eller lekkasjer.

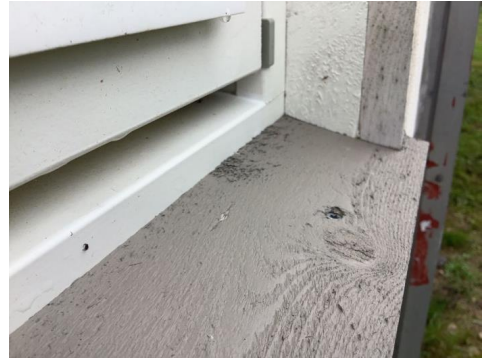
Bildet viser at vannbrett er satt mot vinduskarm, og at omramming er ført helt ned til vannbrett.

Omremming rundt vinduer er stedvis ført helt ned til vannbrett, og løsning medfører økt risiko for råteskader.

- Det bør gjøres tiltak for å lukke avviket.

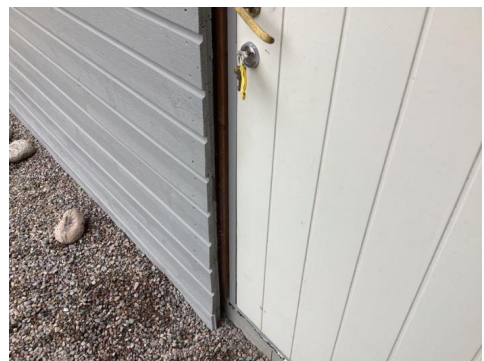
Bildet viser at omramming mangler på dør.

- Det bør gjøres tiltak for å lukke avviket.

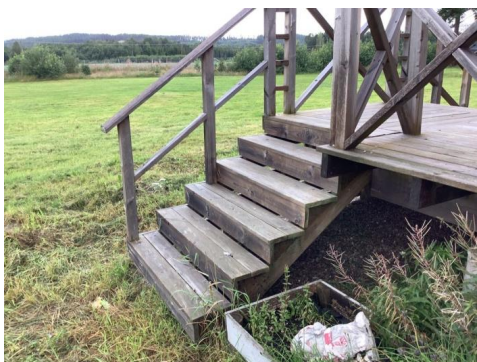
Bildet viser at det mangler rekkverk på en side av en trapp.

Rekkverk må monteres for å lukke avviket.

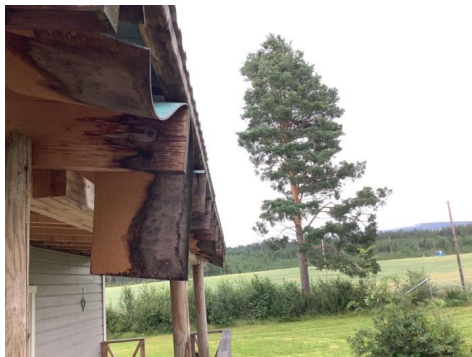
Bildet viser at undertaksplater har løsnet, og at forkantbord og takrenner ikke er montert.

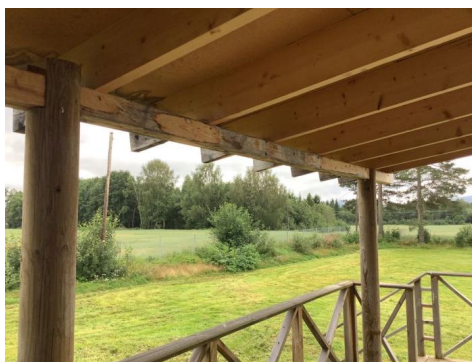
Bildet viser lang spennvidde på bæring for taksperrer.

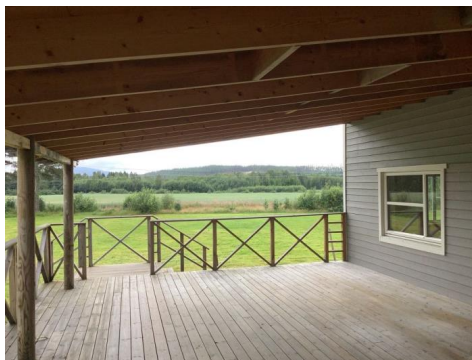
Bildet viser lang spennvidde på taksperrer.

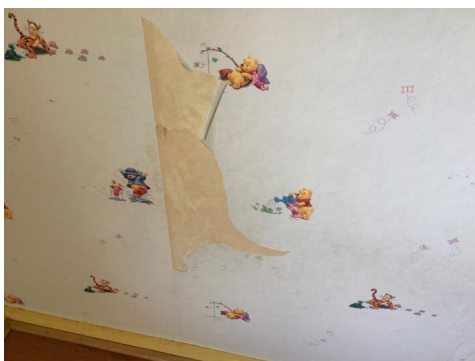
Bildet viser eksempel på løsnet tapet.

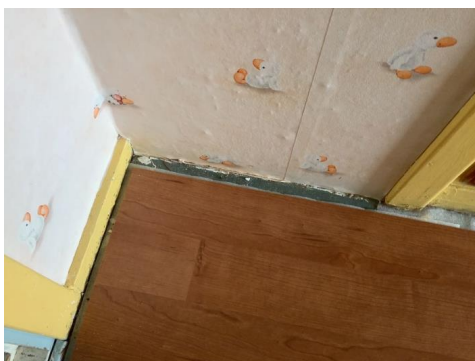
Bildet viser at list ikke dekker glippe mellom gulv og vegg.

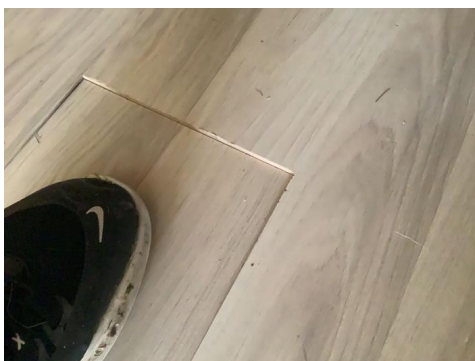
Bildet viser at laminatbord har løsnet i skjøt.

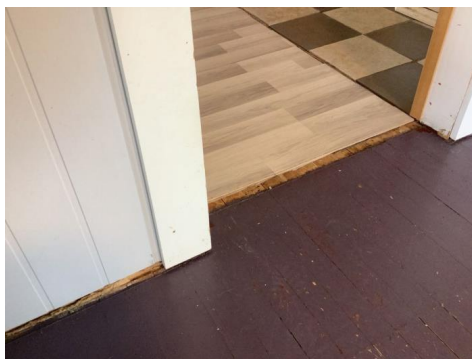
Bildet viser manglende gulvlist og manglende overgangslister i døråpning og rundt fliser foran ildsted i stue.

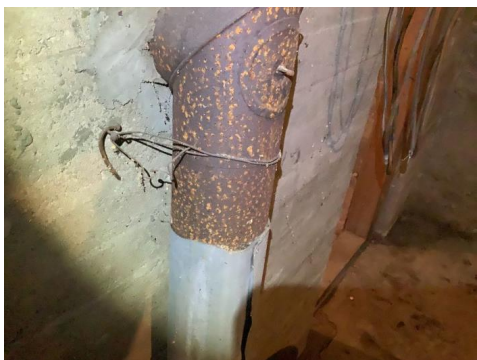
Bildet viser røykrør i kjeller som mest sannsynlig er utett.

Riss og sprekker i pipe bør utbedres ved vedlikehold. Røykrør i kjeller må skiftes ut før ildstedet benyttes.

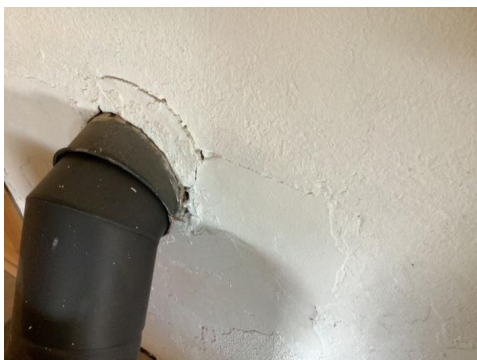
Bildet viser riss og sprekker i pipe.

- Det er påvist sprekker og/eller riss i pipe.
- Mer enn halvparten av forventet brukstid er passert på pipe.

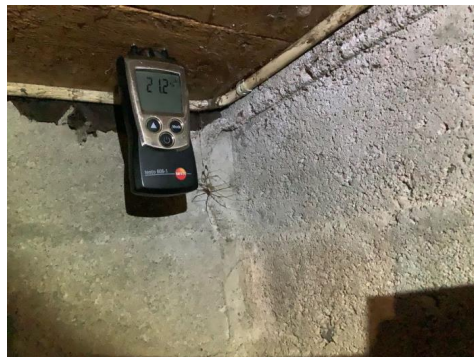
Bildet viser at det måles forhøyet fuktinnhold i himling.

Det er ingen ventilering i kjelleren, og dette fører til høy luftfuktighet. Det måles forhøyet fuktinnhold i himling flere steder (inntil 21 vektprosent fukt i treverk).

- Det påviste fuktnivå gir grunn til å overvåke konstruksjonen jevnlig for å se utvikling over tid, og eventuelt foreta tiltak for å unngå fuktskader.

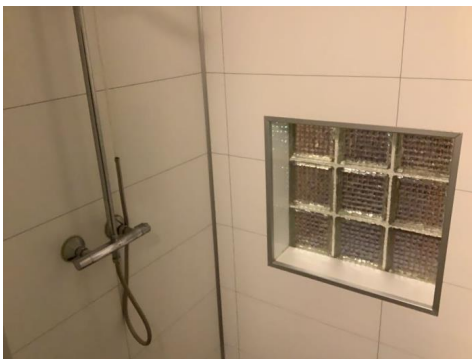
Bildet viser vindu i våtsonen.

- Uegnede materialer må fuktbeskyttes/utskiftes.
- Badet/våtsonen står foran en full oppgradering.

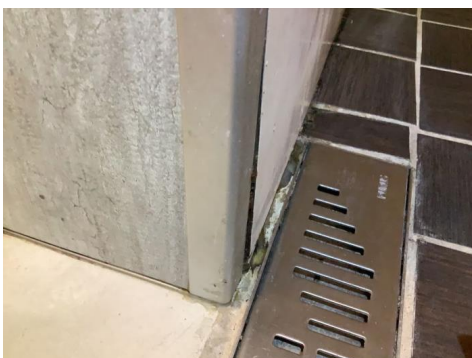
Bildet viser fuktskadet baderomsplate.

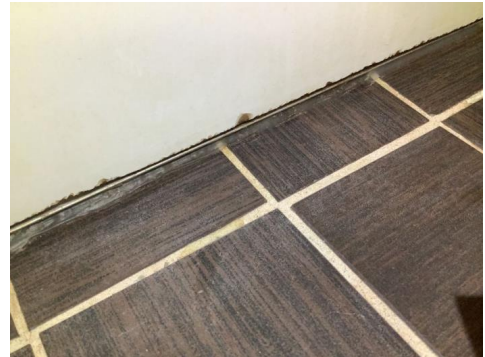
Bildet viser at baderomsplate er kappet i nedkant, og tettesjikt er derfor skadet.

Baderomsplater er ikke montert med sokkel, plater er kappet i nedkant, og det er mangelfull silikonfuge mellom platebunn og sokkellist. Dette betyr at monteringsanvisning ikke er fulgt. Badet bør ikke utsettes for vannpåkjenning.

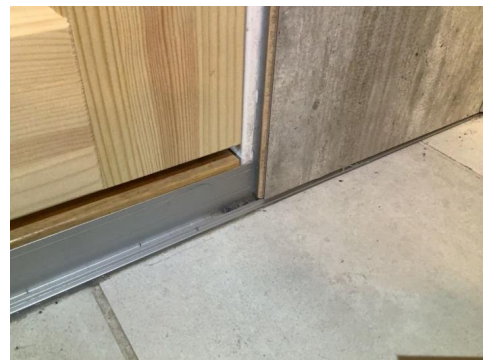
Bildet viser at sokkellist er synlig foran dør, og at det mangler omramming på siden av dør.

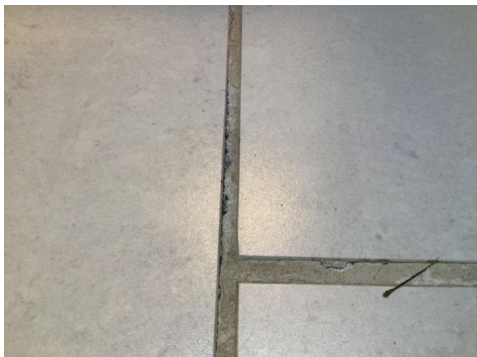
Bildene viser riss i flisfuger.

- Det er påvist at flisfuger har riss/sprekker.
- Det er påvist at noen fliser har bom (hulrom under).
- Det er påvist avvik i fallforhold til sluk i forhold til krav i forskrift på byggetidspunktet.

- Slike riss/sprekker kan indikere bakenforliggende fuktskader, og konstruksjonen bør observeres jevnlig for å vurdere utvikling.
- Fuger bør skiftes ut.

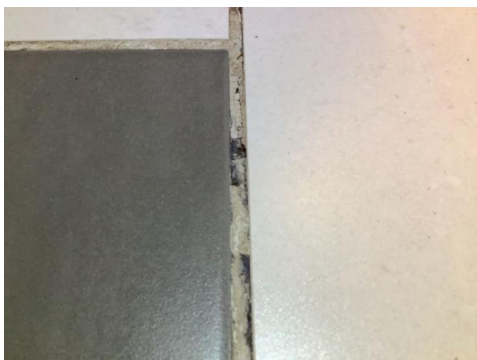
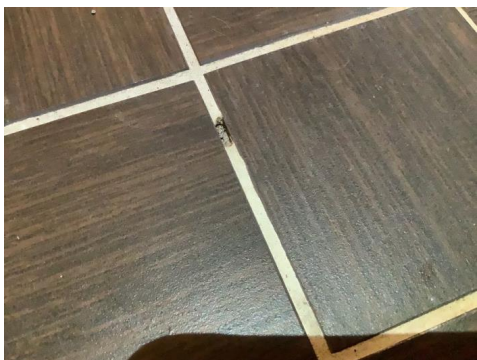
Bildet viser mangelfull flisfuge i dusj.

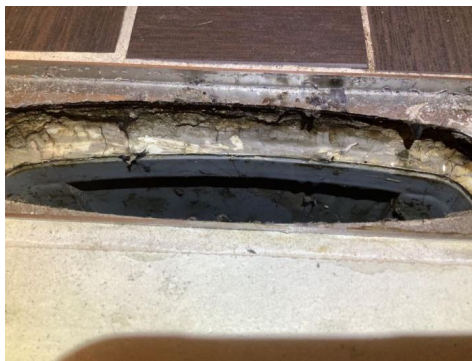
Bildet viser at smøremembran ikke er ført under slukets klemring.

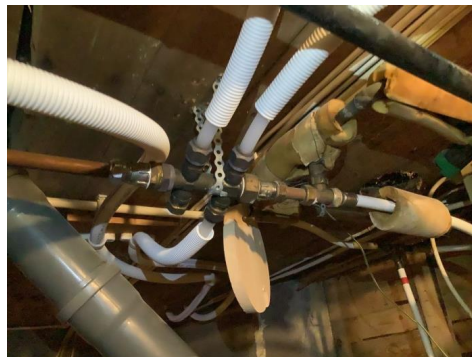
Bildet viser at avrenning fra varerør ikke ledes til sluk.

- Det er påvist at eventuelt lekkasjevann fra rør i rør system ikke ledes til sluk eller annen kompenserende løsning.
- Mer enn halvparten av forventet brukstid er passert på innvendige vannledninger.

- Det bør foretas tiltak på anlegget som sikrer bedre løsning på eventuelt lekkasjevann fra rør i rør system.
- Tidspunkt for utskiftning av vannledninger nærmer seg.

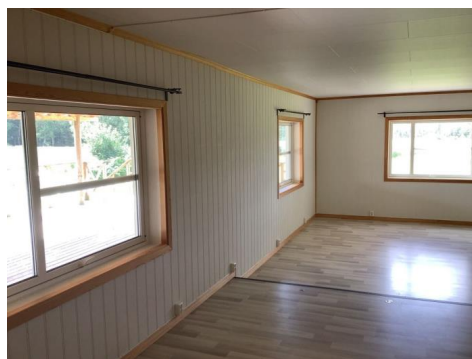
Bildet viser at det ikke er veggventiler i stue.

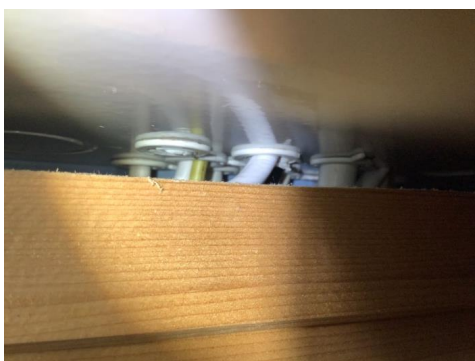
Bildet viser at kabelinnføring i sikringsskap er uttettet.

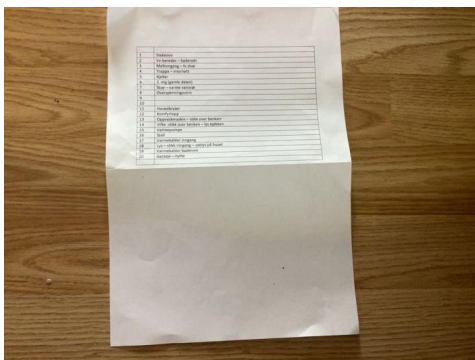
Bildet viser kursfortegnelse uten firmanavn.

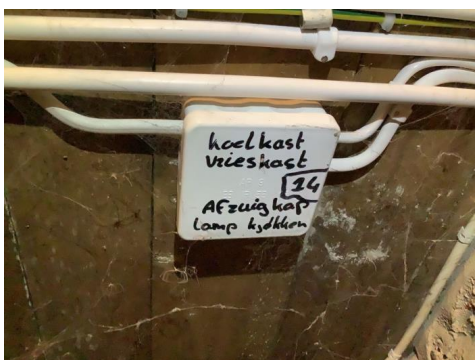
Bildet viser at det er skrevet på nederlandsk på koblingsboks.

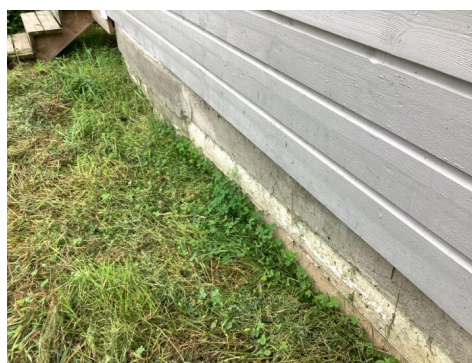
Bildet viser kul på støpt plate som fører til kant der vann kan samle seg inntil bordkledning.

- Det må foretas tiltak for å lukke avviket.

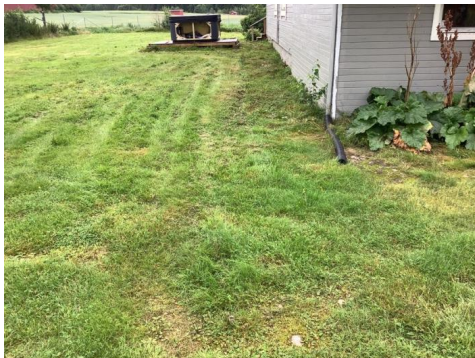
Bildet viser at det ikke er tilfredsstillende fall fra bolig.

- Det må foretas tiltak for å lukke avviket.

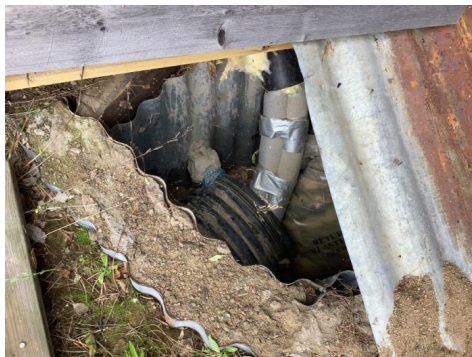
Bildet viser rør ved anneks. Overflatevann har rent i røret til kjeller.

- Det må foretas tiltak for å lukke avviket.
