Tilstandsrapport

Fritidsbolig

Rømåsen 192, 2612 SJUSJØEN

Befaringsdato: 23.09.2024

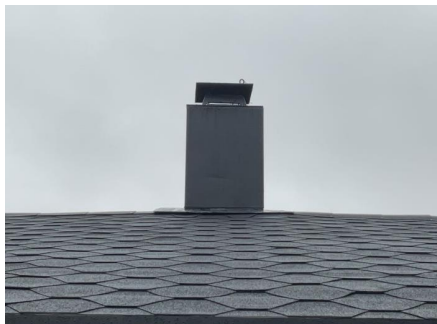
Noe glippe mellom beslag og takteking.

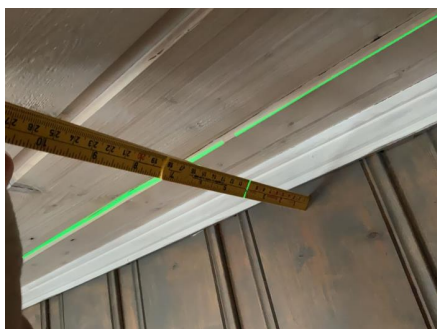
Årsakene til avviket er ikke avdekket på grunn av begrensninger i denne rapportens undersøkelsesomfang. Dette krever ytterligere undersøkelser for å fastslå konsekvensene av avviket.

Yttervegger er målt til å være 5,5cm ut av lodd.

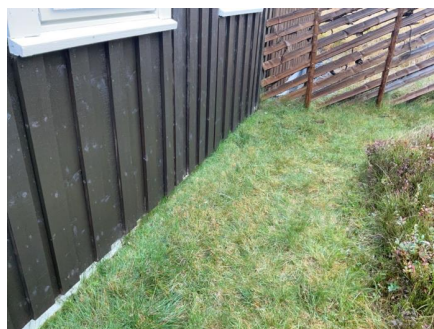
Lav høyde mellom grunnen og kledning, risiko for skader. Anbefalt høyde mellom terreng og kledning er 30 cm.

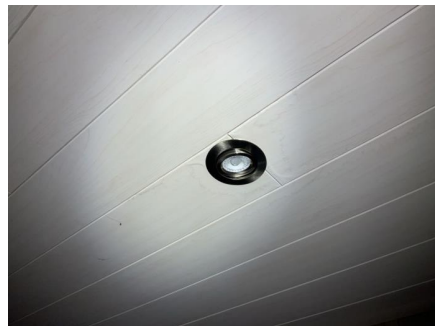
Downlights rettet mot et kaldtloft anses som en risikokonstruksjon på grunn av historisk høy forekomst av skader.

Fuktmerker rundt downlight på bad. Merker var tørre ved befaring men anbefaler at lufting i takkonstruksjon undersøkes ytterligere.

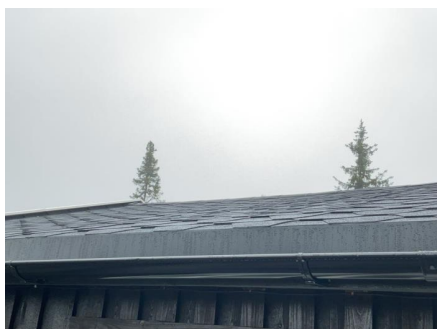
Skjevheter i takkonstruksjon er registrert.

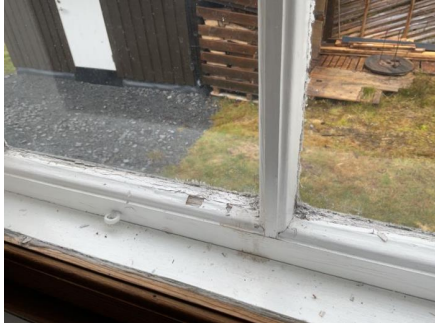
- Det er påvist avvik rundt innsettsdetaljer.
- Det er påvist tegn på innvendig kondensering av enkelte vindusglass.

Kondensmerker/fuktmerker på enkelte vinduer.

- Det bør gjøres tiltak for å lukke avviket.

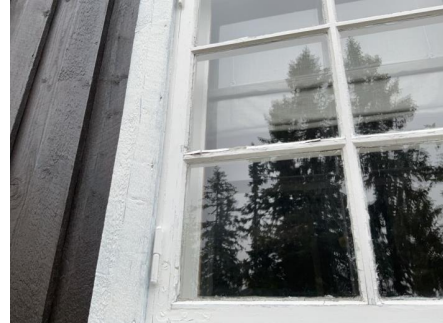
Enkelte vinduer bærer preg av slitasje.

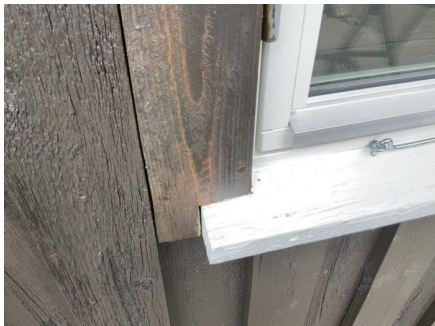
Omramning er ført ned til vannbrett. Her anbefales en glippe.

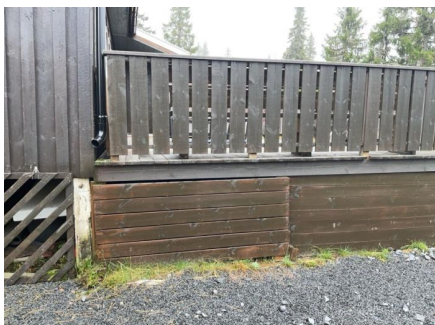
Det er registrert skjevheter i konstruksjonen.

- Lokal utbedring må utføres.

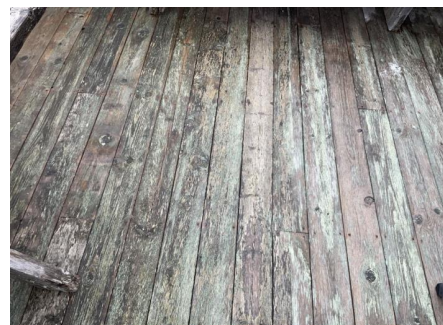
Behov for vedlikehold på overflater.

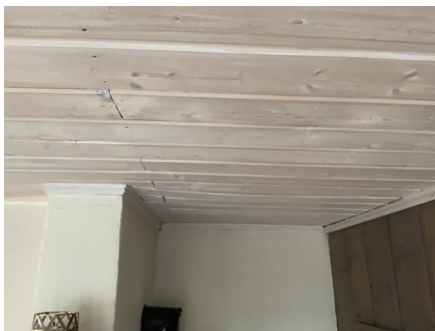
- Det er påvist skader på overflater.

Nedbøyning på himling flere steder.

- Gjennomføre ytterligere undersøkelser og foreta utbedring av skade.

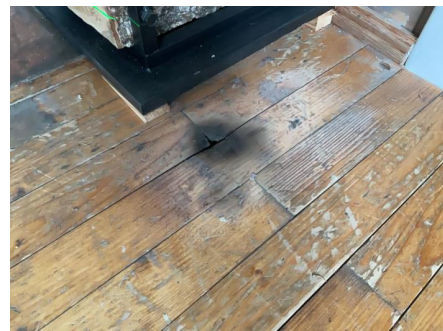
Svimerke på gulv i stue.

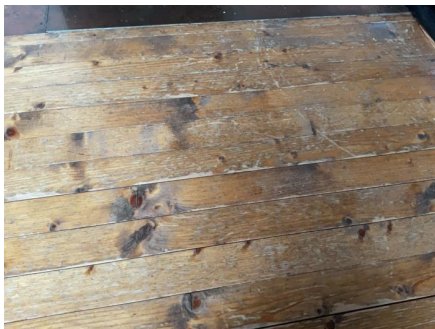
Slitasje på overflater.

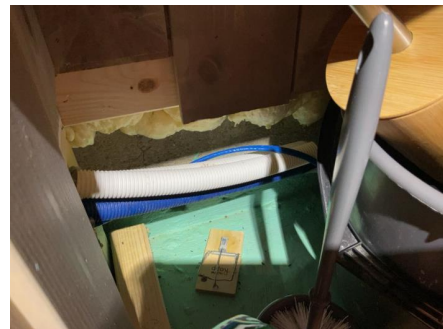
Spor av mus registrert, ukjent omfang.

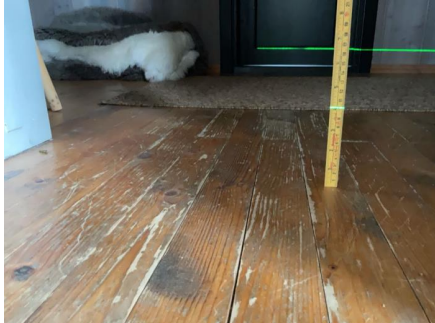
- Målt høydeforskjell på over 30 mm gjennom hele rommet. Tilstandsgrad 3 gis med bakgrunn i standardens krav til godkjente måleavvik.

Setninger og bevegelser i grunnen kan gi oppsprekking i grunnmur og i andre konstruksjoner i bygningen. Skjevheter i gulv, problemer med vinduer/vinduer, brudd på ledninger etc. kan også være en konsekvens, dette må hensyntas ved tiltak på bygningen.

Høydeavvik på 50mm registrert i stue.

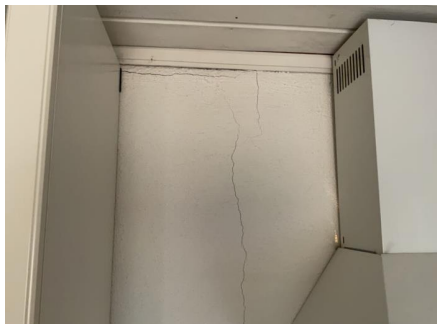
- Det er påvist sprekker og/eller riss i pipe.

Sprekker i pipe/brannvegg mot kjøkken.

- Det må foretas lokal utbedring.

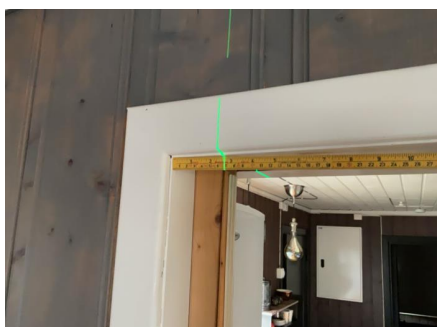
- Det er påvist avvik som tilsier at det bør foretas tiltak på enkelte dører.

Omramning rundt dør er 7cm ute av vater. Dette må ses i sammenheng med skjevheter i yttervegger.

- Enkelte dører må justeres.

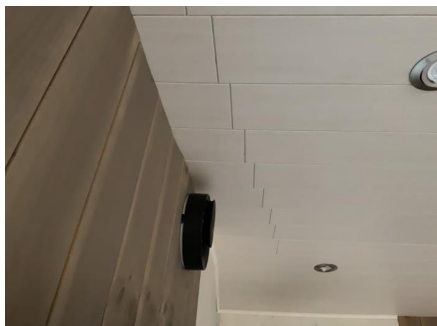
Synlig treverk på gulv, vegger og tak som blir utsatt for vannsøl, lekkasjevann eller kondens, skal utføres med fuktbestandige overflatematerialer.

Ufagmessig utførelse på himling.

- Uegnete materialer må fuktbeskyttes/utskiftes.

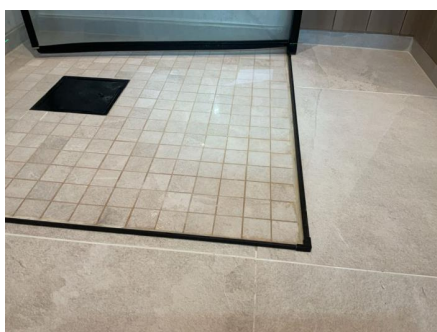
Vannspeil blir stående uten å renne til sluk.

For å oppnå tilstandsgrad 0 eller 1, må man bygge om gulvet slik at det har riktig fall mot sluket. Dette vil imidlertid sjelden være økonomisk forsvarlig som et enkeltstående tiltak. Ved en eventuell renovering, påse at gulvet bygges med riktig fall mot sluket.

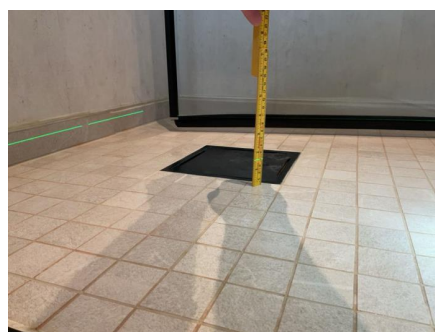
Motfall mot dør registrert.

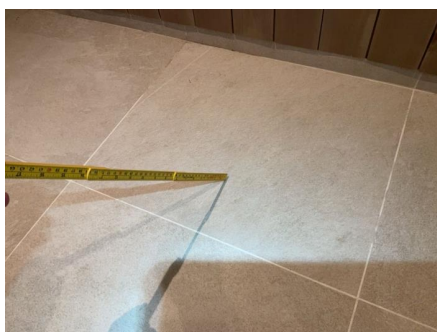
Bom/hulld på flis.

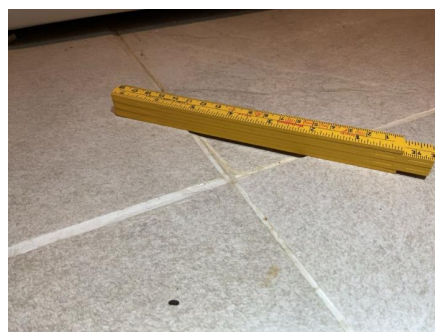
Høydeforskjell på fliser.

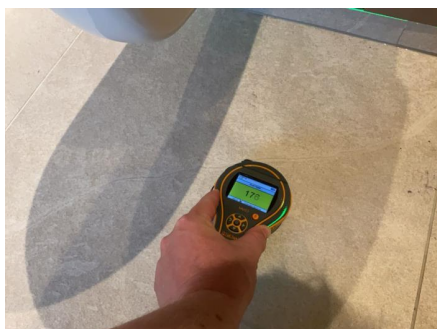
Med enkle fuktsøk ble det ikke registrert unormale verdier.

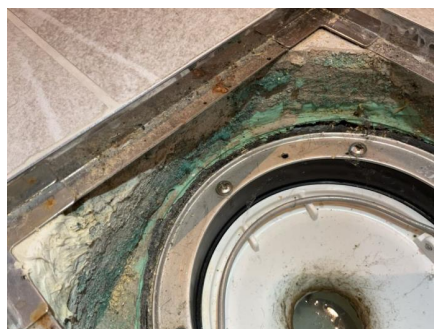
Dette avviket kan redusere levetiden til våtrommet.

Ikke synlig membran/slukmansjett i sluk.

- Det må foretas utbedring for å unngå fuktskader i konstruksjonen.
- Det må etableres tilfredsstillende tettesjikt/membran på våtrommet.

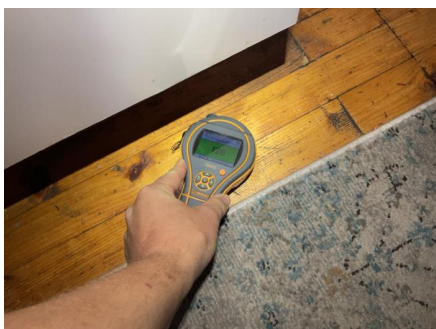
Med enkle fuktsøk ble det ikke registrert unormale verdier.

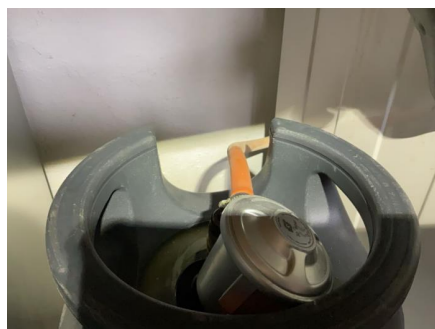
Gaslange til komfyr er fra 2007. Disse bør byttes hvert 5 år og denne må derfor byttes.

- Det må foretas tiltak for å lukke avviket.

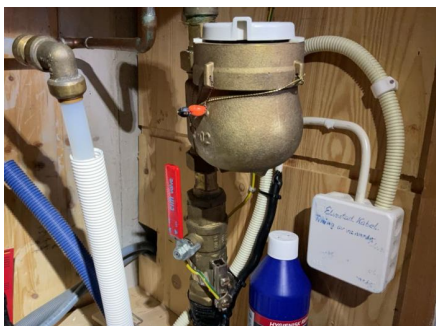
Stoppekran plassert i kjøkkenbenk.

- Anlegget bør sjekkes av fagperson.

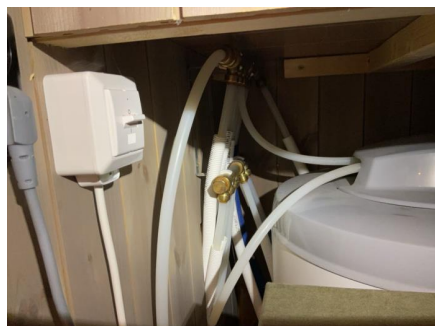
Rør i rør ikke lagt i fordelerskap.

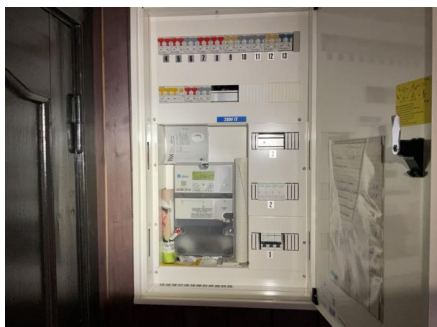
Sikringskap plassert på kjøkken.

Ja. Jeg anbefaler utvidet kontroll utført av registrert elektroinstallasjonsvirksomhet. Kostnadsestimatet i denne rapporten er kun estimert ut fra hva en el-kontroll kan koste. Det bør påregnes høyere kostnader til utbedringer av påviste avvik og eventuelle feil eller mangler på det elektriske anlegget som ikke er avdekt i denne rapporten.

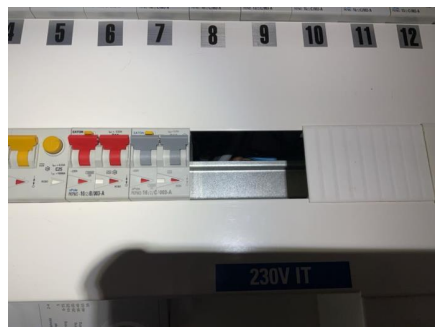
Manglende tildekking i sikringskap.

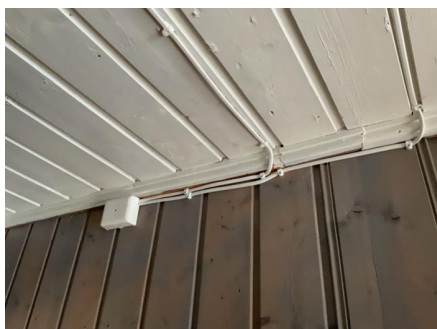
Ufagmessig utførelse.

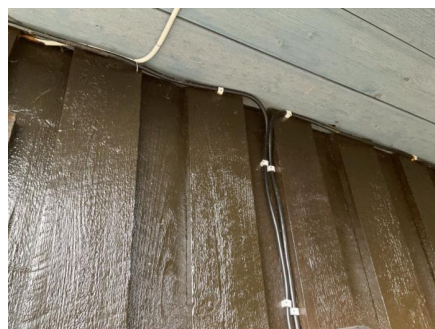
Ufagmessig utførelse.

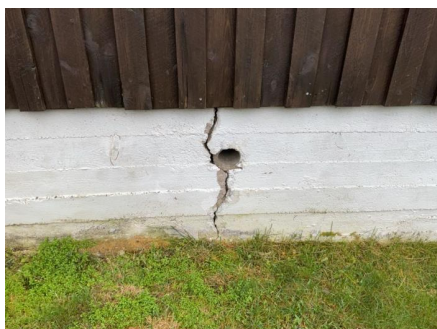
- Det er registrert skråriss som er symptom på setninger.

Setningsskade er registrert.

- Lokal utbedring må utføres.
