# Tilstandsrapport

Boligbygg med flere boenheter

Ragnhild Schibbys vei 16, 0968 OSLO

Befaringsdato: 24.07.2025

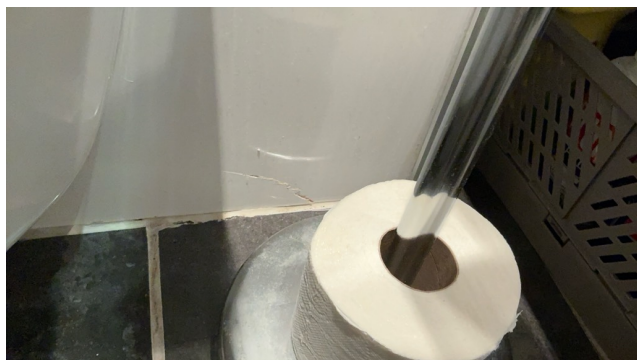
- Det er påvist sprekker i fliser.
- Det er avvik:

Sprukket flis.

- Fliser må skiftes.

Ingen umiddelbare tiltak ansees som nødvendig, men konstruksjoner bør holdes under jevnlig oppsyn.

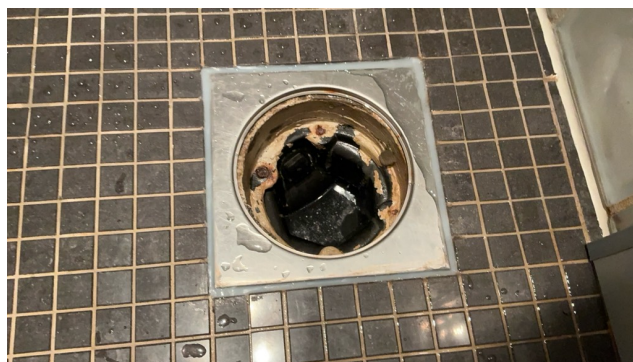
- Det er påvist at høydeforskjell fra topp slukrist til gulv/synlig topp membran ved dørterskel er mindre enn 25 mm.
- Det er påvist at noen fliser har bom (hulrom under).
- Det er påvist avvik i fallforhold til sluk i forhold til krav i forskrift på byggetidspunktet.

- Selv om bom eller hullid ikke alltid er et umiddelbart problem, bør det overvåkes nøye før eventuell utvikling i sprekker i flisfuger e.l. oppstår. Dette må en foreta tiltak for, for å begrense utviklingen.
- Til tross for avviket i fall/høydeforskjell til sluk, vil gulvet fortsatt kunne lede vann mot sluket, men med redusert effektivitet. Dette kan potensielt øke risikoen for vannansamling i enkelte områder av badet.

Kontroll av sluk.

- Overvåk tilstanden jevnlig. For å få tilstandsgrad 0 eller 1 må slukløsningen skiftes ut og sannsynligvis må også membransjiktet skiftes/utbedres. Det er imidlertid vanskelig å si noe om tidspunktet for når dette er nødvendig.

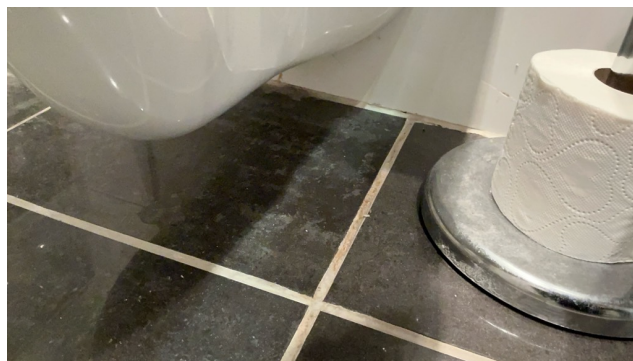
- Det er ikke påvist tilfredsstillende løsning for å synliggjøre lekkasjer fra innebygget systerne.

- Uten dreneringsløsning/lekkasjesikring kan lekkasjer pågå over lang tid uten å bli oppdaget. Dette kan føre til omfattende fuktskader i omkringliggende byggematerialer.

Lekkasjespalte på innebygget systerne bør opparbeides.

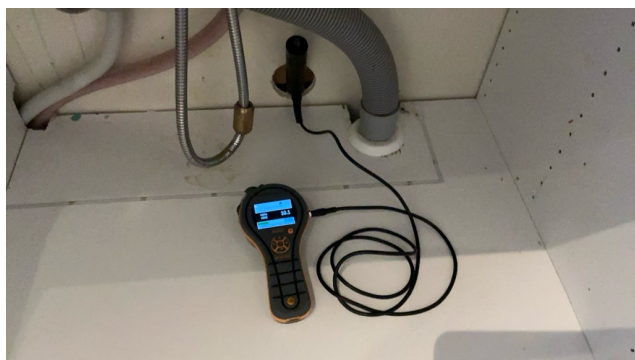
Hulltaking er foretatt uten å påvise unormale forhold. Hulltaking er foretatt ved/i Kjøkken. Fuktivotemåling (vekt%) i konstruksjonen ble målt til 10.

Utført hulltaking.

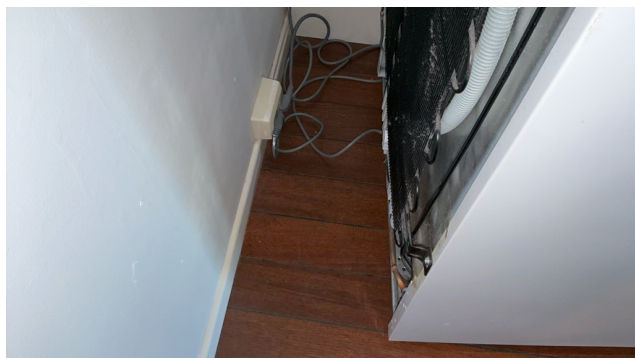
Kontroll bak kjøleskap. Ingen tegn til fuktskader på befaringsdagen.

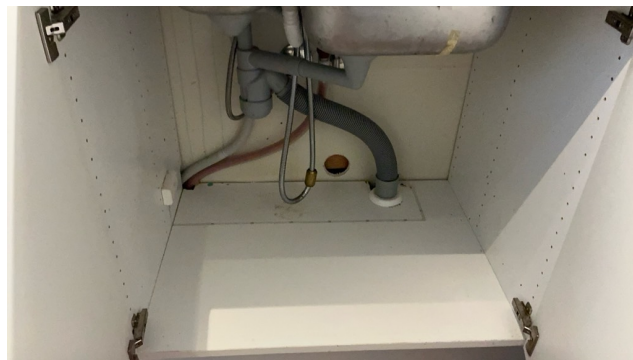
Vannrør fra nyere tid av materialtype pex og kobber. Fordelerskap i entré og på badet. Waterguard i benkeskap på kjøkken for god sikring av lekkasjevann.

Besiktigelse av røropplegg.

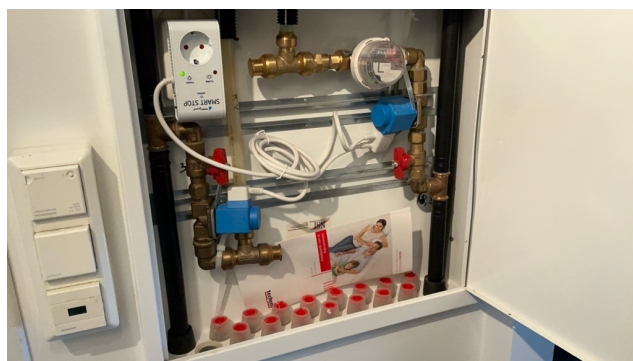
Besiktigelse av røropplegg.

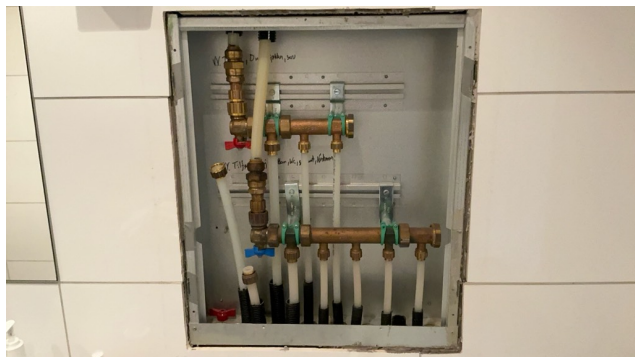
Besiktigelse av røropplegg.
