# Tilstandsrapport

Enebolig

Tørdalsveien 1284, 3750 DRANGEDAL

Befaringsdato: 03.06.2025

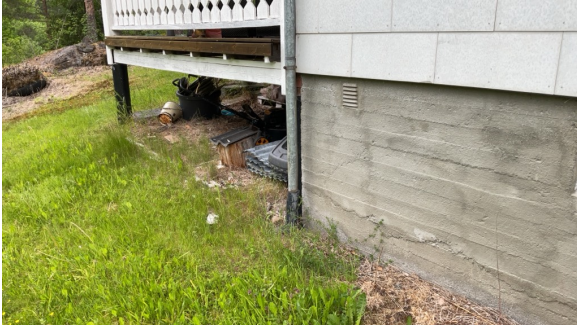
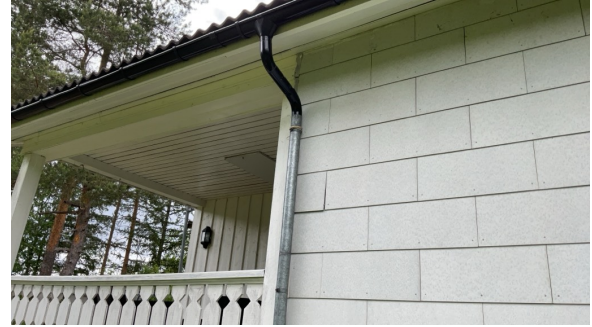
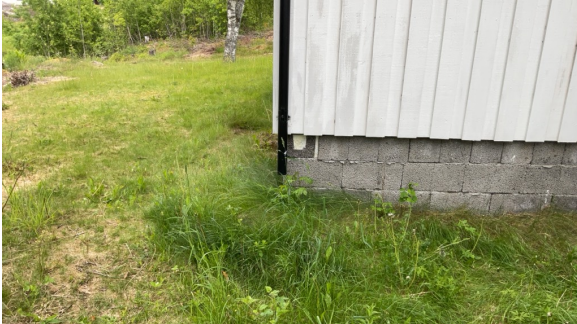
## Veggkonstruksjon

Det er sprekker og hull i eternittplatene.

Eternittplater kan inneholde asbest. Denne ev. asbesten utgjør ingen risiko så lenge den er bundet i platene. Det er spesielle regler for riving og deponering av asbestholdige materialer.

**Kostnadsestimat: 100 000 - 300 000**

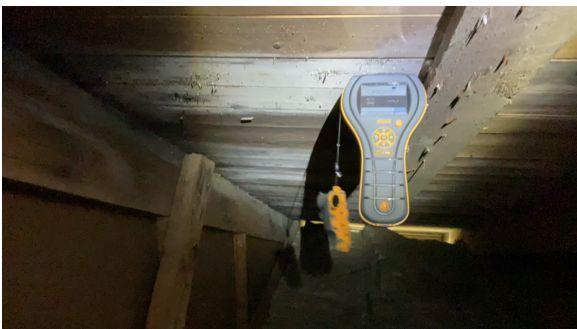
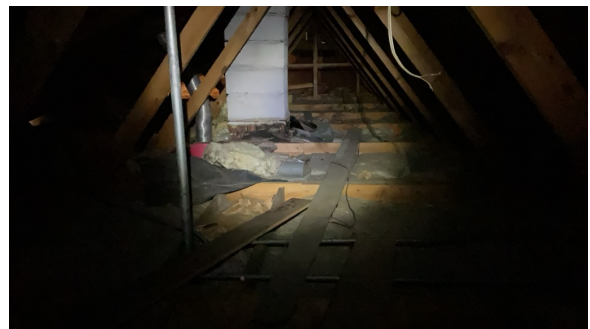
## TG 2 Takkonstruksjon/Loft

- Det er påvist fuktskjolder i undertak/takkonstruksjon.

Det er skjolder etter fukt på deler av undertaket, antatt som følge av eldre lekkasjer, som oppstod før det ble lagt takstein (Før var det asfaltshingel). Det ble ikke målt unormale verdier i fuktskjoldene på befaringsdagen.

Skjoldene må holdes under oppsikt.

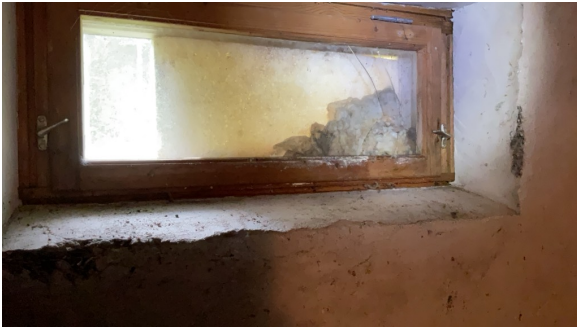
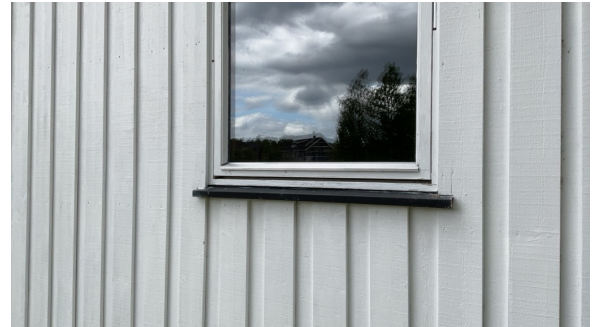
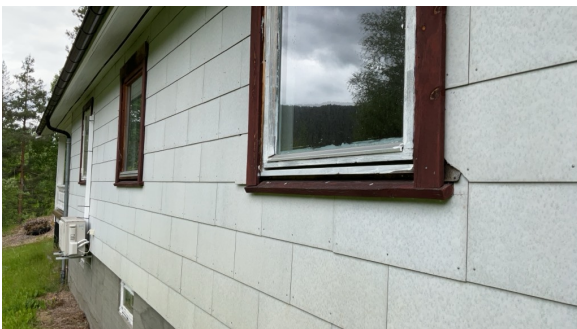
## TG 2 Vinduer

- Det er påvist avvik rundt innsettsdetaljer.
- Det er påvist noen glassruter som er punktert eller sprukne.

På eldre vinduer må det påregnes vedlikehold, samt at enkelte må skiftes.

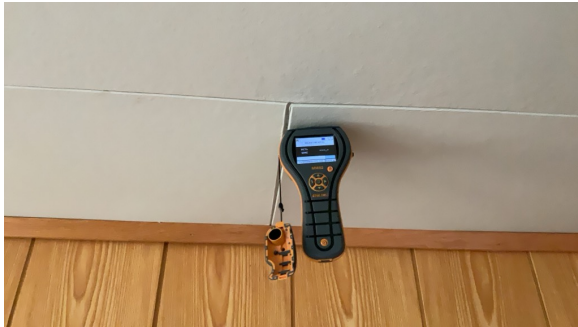
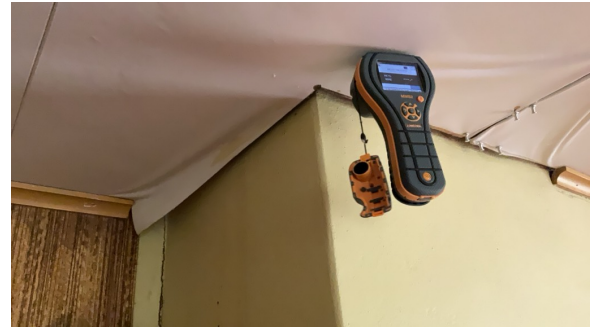
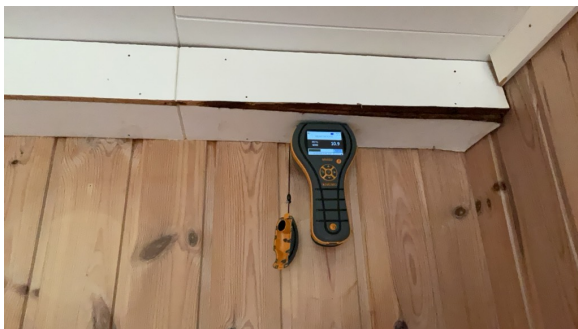
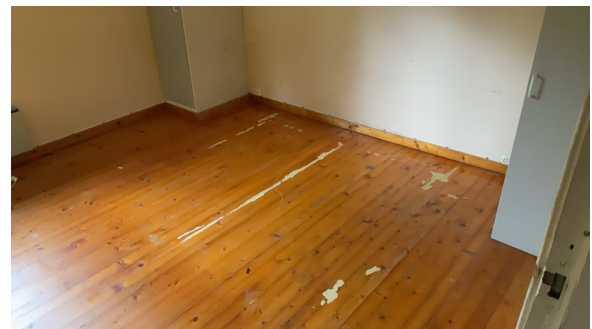
## INNENDIG

- Overflater har en del slitasjegrad utover det en kan forvente.
- Det er påvist skader på overflater.

Innvendige overflater har generelt stor slitasje. Det er fuktsvledd himlingsplater flere steder, som følge av tidligere lekkasjer i taktekingen. Det ble ikke målt unormale fuktverdier på befaringsdagen.

Kostnadsestimatet gjelder kun skadede himlingsplater. Behovet for innvendig oppussing vil i stor grad være påvirket av personlig smak og ønsker.

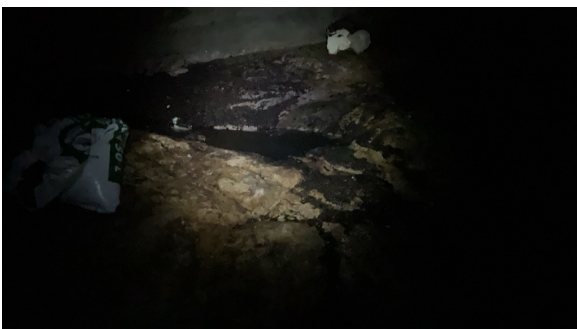
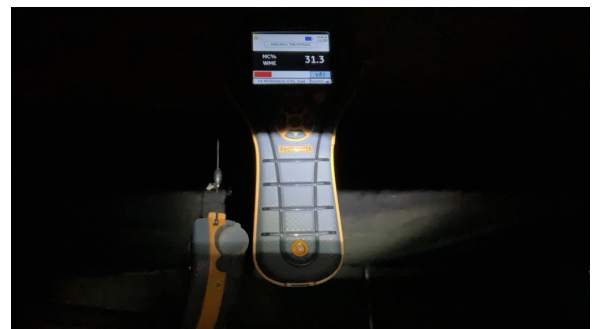
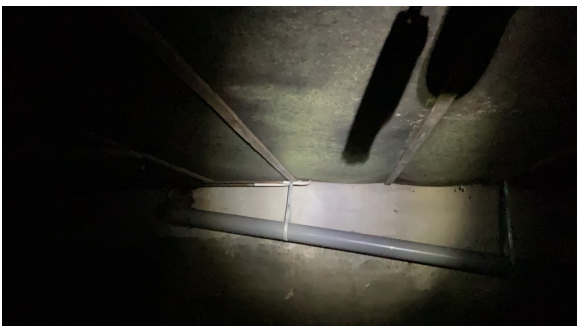
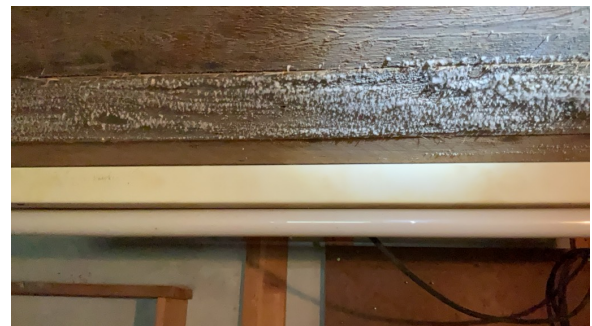
## Kryp kjeller

- Det er ikke tilfredsstillende ventilerings av krypkjeller.
- Det er stedvis påvist fuktnivå som tilsier at konstruksjonen kan ha fuktskader.

Det er svært fuktig i kjeller og krypkjeller. Det ble målt fukt over metningspunktet for treverk. Det er muggdannelse på vegger og i himling. Vann følger fjellet inn i krypkjelleren.

Det kan ikke utelukkes skader inne i gulv og vegger.

Det må foretas utbedring av drenering og ventilerings. Deretter må det åpnes opp i gulv og trevegger for å undersøke om det er skader i skjult konstruksjon.

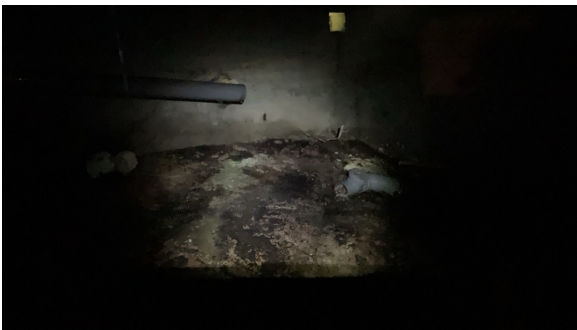
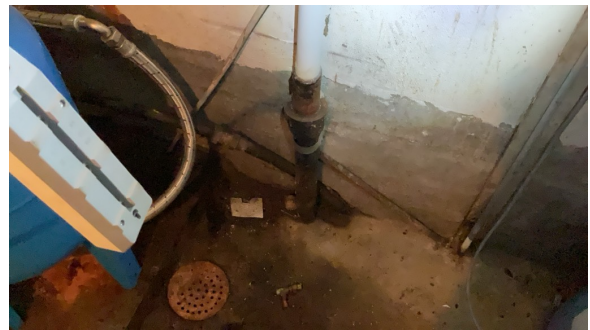
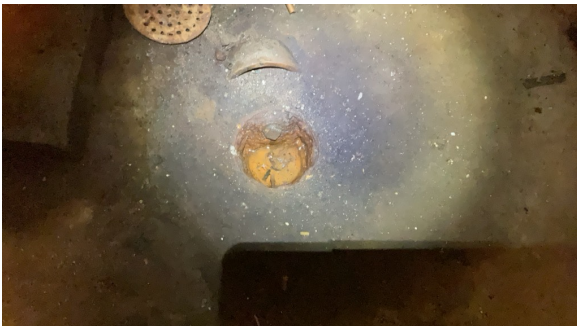
### **Avløpsrør**

- Det er påvist skader eller utettheter på sluk/avløp.
- Mer enn halvparten av forventet brukstid er passert på innvendige avløpsledninger.

- I forbindelse med oppgradering av våtrom vil det være naturlig med utskiftning av rør.
- Eldre avløpsrør har blant annet større sannsynlighet for lekkasjer, noe som kan føre til omfattende og kostbare vannskader i boliger.
- Skadet del av sluk/avløpsrør må skiftes.

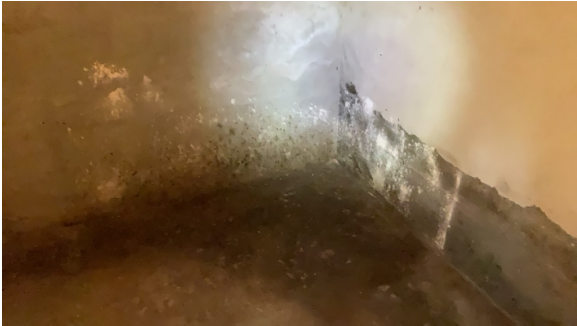
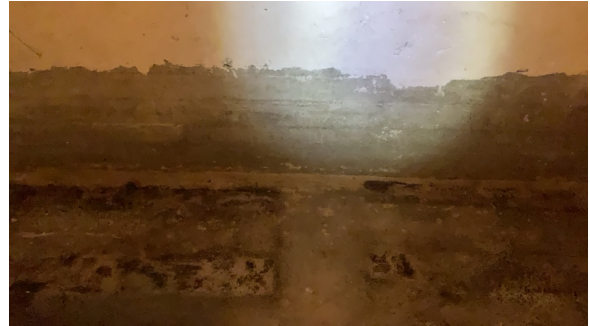
## TG 3 Fuktsikring og drenering

Det er ikke synlig noen moderne fuktsikring av grunnmur og det foreligger ikke opplysninger om eventuell drenering.

- Det må foretas utskiftning av drenering/tettesjikt.

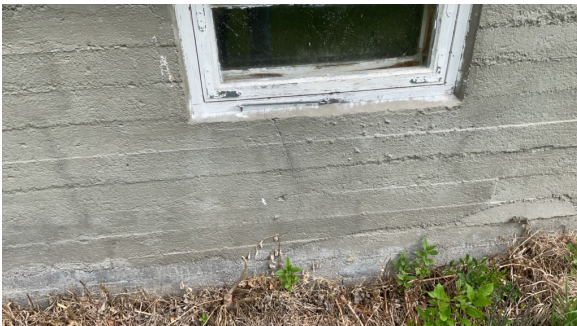
## TG 2 Grunnmur og fundamenter

- Grunnmuren har sprekkdannelser.

Det er ikke behov for tiltak slik det er i dag.

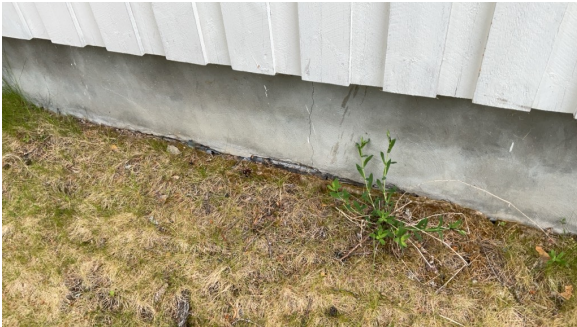
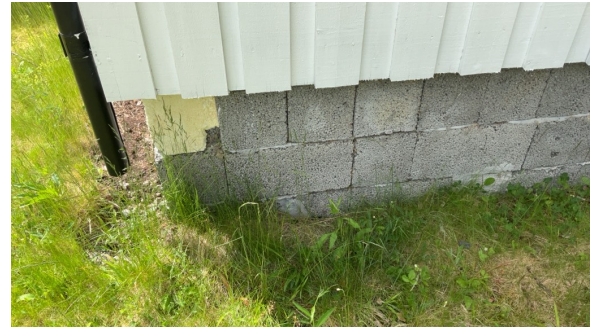
## TG 2 Grunnmur og fundamenter under tilbygg.

- Grunnmuren har sprekkdannelser.

Riss og sprekker utbedres med murpuss. Den ene muren må pusses.
