# Tilstandsrapport

📍 Elvebakken 4, 1930 AURSKOG

# gnr. 192, bnr. 268

Befaringsdato: 26.02.2024

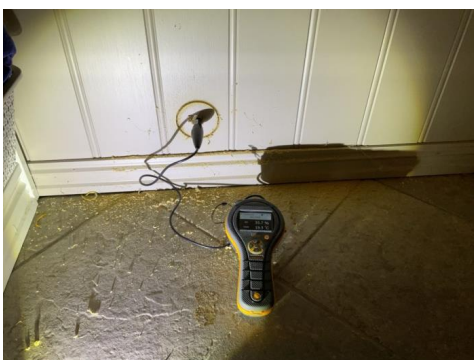
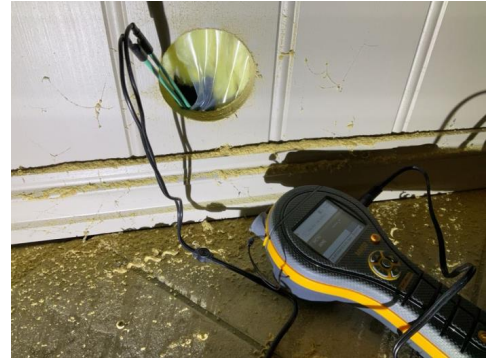
## ! TG 2 Rom Under Terreng - 2

Del av kjeller har gulv av betong og vegger av mur/murpuss.  
Hulltaking er ikke foretatt. Rommet har en konstruksjon som gjør hulltaking unødvendig.

- Det er påvist indikasjoner på noe fuktgjennomtrenging inn i kjellermur.

Med overflatesøk med fuktindikator Protimeter MMS ble det påvist forhøyede fuktverdier stedvis nederst på grunnmur og stedvis i betonggulv i U. etg.

Grunnmur og betonggulv mot grunn på bygninger fra denne byggetiden er normalt ikke fuktsikret og kapillærsug av fukt kan forekomme.

På generelt grunnlag bemerkes det at innredning av rom under terreng er risikokonstruksjon med tanke på fuktskader.

- Det påviste fuktnivå gir grunn til å overvåke konstruksjonen jevnlig for å se utvikling over tid, og eventuelt foreta tiltak for å unngå fuktskader.

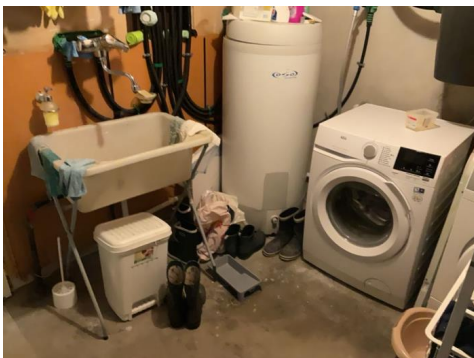
## Tilliggende konstruksjoner våtrom

- Det er avvik:

Med overflatesøk med fuktindikator Protimeter MMS ble det påvist forhøyede fuktverdier i betonggulv.  
Grunnmur og betonggulv mot grunn på bygninger fra denne byggetiden er normalt ikke fuktsikret og kapilærsug av fukt kan forekomme.

Det bør gjøres tiltak med fuktsikring av kjelleretasjen.

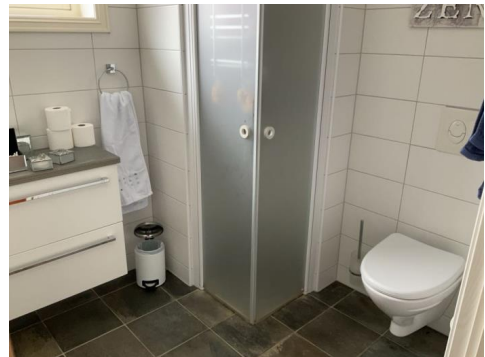
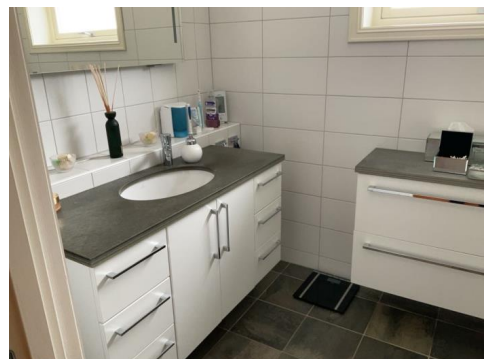
## Overflater vegger og himling

- Det er påvist avvik i fallforhold til sluk i forhold til krav i forskrift på byggetidspunktet.

- Våtrommet fungerer med dette avviket.

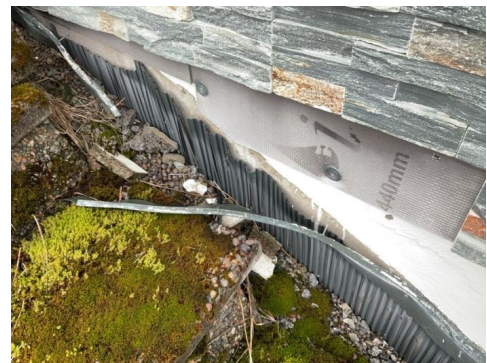
## TG 2 Grunnmur og fundamenter

Bygningen har grunnmur i lettklinkerblokker antas på betongsåle.

- Det er avvik:

Det er sprekke i mur i 1 hjørne i garasje.
