# Tilstandsrapport

Boligbygg med flere boenheter

Politimester Bendixens gate 18 B, 6509  
KRISTIANSUND N

Befaringsdato: 28.08.2025

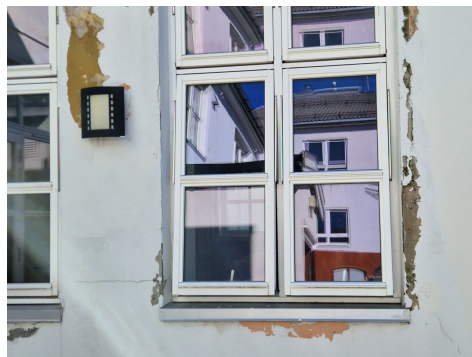
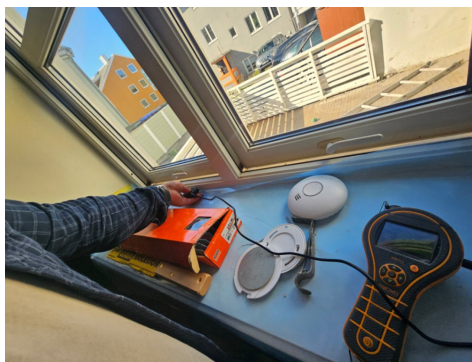
Det er påvist antydning til fukt i vindus karm på soverommet.

Avviket gir grunn for at konstruksjonen overvåkes jevnlig. For at vinduet skal få TG 1 eller 0 må avviket lukkes.1

Priskonsekvens er medtatt for en bygningssakkyndig kontroll av vinduene og rommets ventilasjon og ikke for utbedrende tiltak.

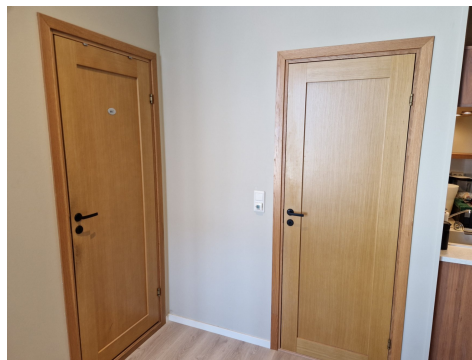
## TG 2 Soverom

Ved befaring ble det utført tiltak på soverommet etter fukt-inntrenging fra utett veranda over.

Balkong/terrasse ligger over innredede boligrom, usikker konstruksjon. Konstruksjonsutforming gir økt fare for skader.

Balkongen over er opplyst som utbedret i sammenheng med fukt-inntrengningen. Likevel står konstruksjonen som en risiko-konstruksjon og gir grunnlag for overvåking.

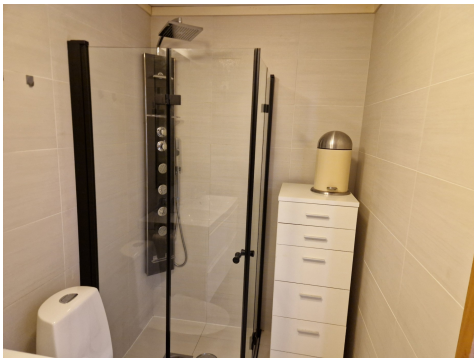
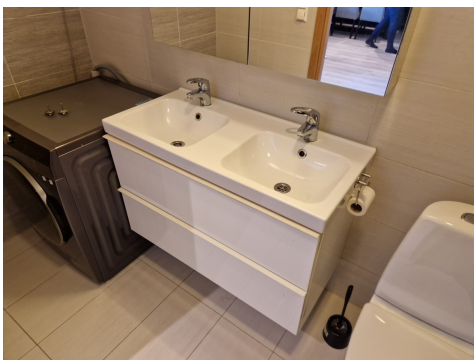
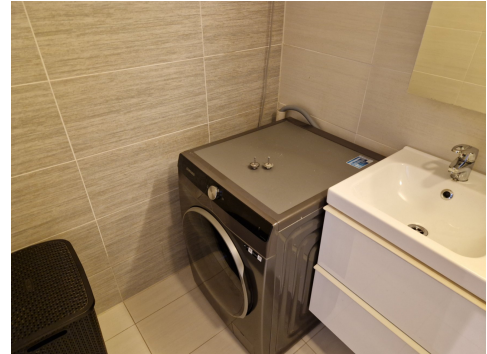
- Det er påvist avvik i fallforhold til sluk i forhold til krav i forskrift på byggetidspunktet.

Det er montert en list rundt dusj hjørnet. Dette gjør at eventuelt lekkasje vann ikke vil nå frem til sluk.

Avviket gir grunnlag for at konstruksjonen jevnlig overvåkes. Skal badet få TG 0 eller 1 må avviket lukkes. For å utbedre overflatene må fall forholdet utbedres.

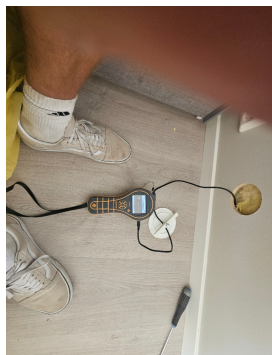
- Det er ikke påvist tegn på at det er montert lekkasjedeteksjon ved oppvaskmaskin/oppvaskkum, dette er et krav på kjøkkenet ut ifra alder.

- Det bør monteres lekkasjedeteksjon ved oppvaskmaskin/oppvaskkum.

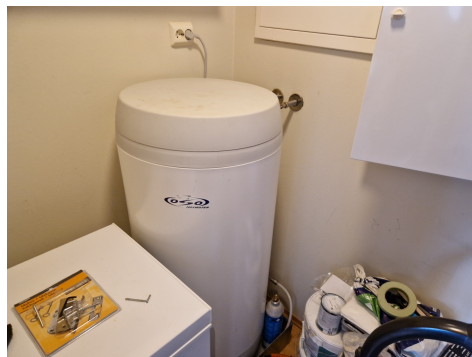
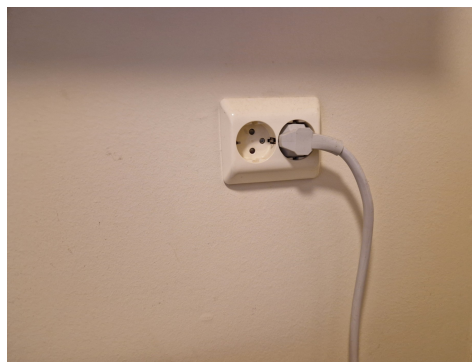
## ! TG 2 Elektrisk anlegg

Takstmann er ikke EL fagmann og deler av anlegget er skjult. På generelt grunnlag anbefaler DSB(Direktoratet for Sikkerhet- og Beredskap) kontroll av EL anlegg hvert 5. år. Kostnadsestimat i rapporten her, er for en EL-kontroll og hensyntar ikke eventuelle fremtidige påkostninger for utbedring av eventuelle avvik.
