# Tilstandsrapport

Leilighet

Tauramarkstien 1A , 4120 TAU

Befaringsdato: 03.02.2026

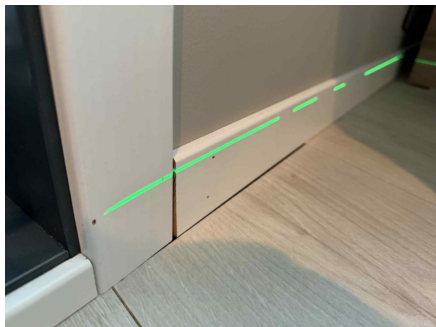
Det registreres stedvis glipper i laminat, mellom laminat / gulvlister og mellom lister.

Anbefaler å utbedre glipper i laminat og lister.
