Tilstandsrapport

Boligbygg med flere boenheter

Hellebrekkevegen 2, 3675 NOTODDEN

Befaringsdato: 05.09.2024

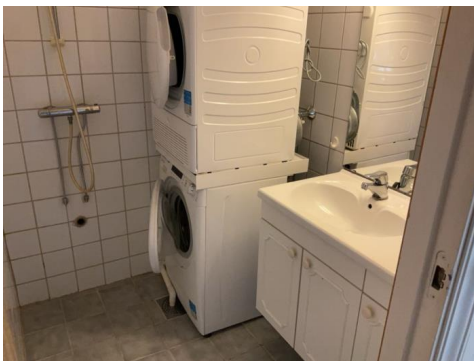
Det er bestemt i ny forskrift at alle våtrom bygget før 1997 skal ha en tilstandsgrad 3 på grunn av forventet levetid er overskredet og stor fare for avvik og skader.

- Våtrommet må oppgraderes for å tåle normal bruk etter dagens krav.

Bad/vaskerom.

- Våtrommet må totalrenoveres. Alle forhold med tettesjikt, våtsone, sluk m.m. må dokumenteres.

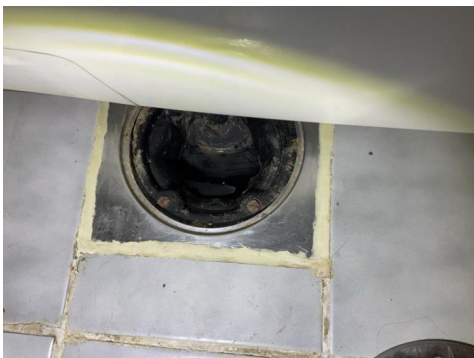
Plastsluk i gulv.

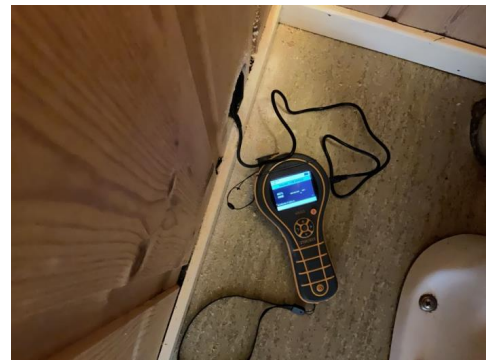
Hulltaking er foretatt uten å påvise unormale forhold. Hulltaking er foretatt i toalettrom mot opplegg for vaskemaskin. Fuktkvotemåling (vekt%) i konstruksjonen ble målt til under 6% - ingen utslag.

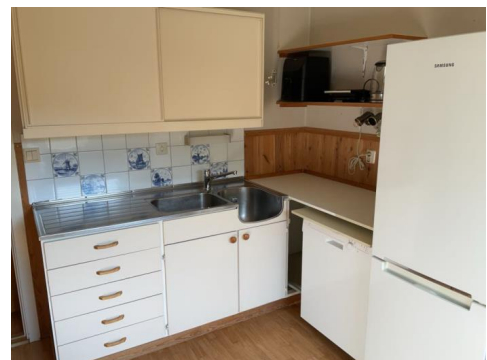
Kjøkkenet Bilde 2.

- Kjøkkeninnredningen er av eldre dato, og den mangler bruksfunksjoner/løsninger som er forventbart på et kjøkken.

- Det er påregnelig med utskiftning/utbedringer av kjøkkeninnredningen.

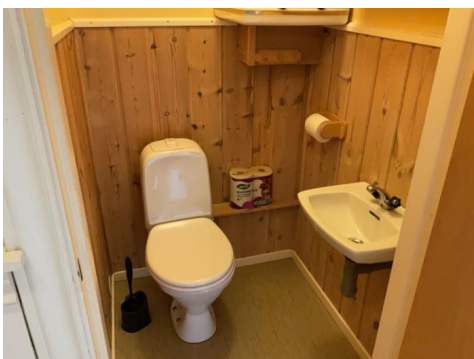
Toalettrom.

- Toalettrom har kun naturlig avtrekk fra rommet, NS 3600 krever mekanisk avtrekk for å kunne gi TG 0/1.

- Mekanisk avtrekk bør etableres på toalettrom.
