# Tilstandsrapport

Enebolig

Bogstadsvingen 11, 1930 AURSKOG

Rapportdato: 20.05.2025

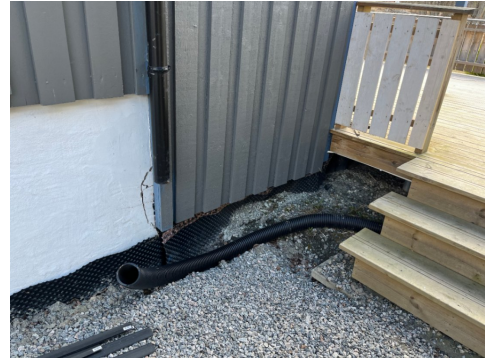
Takvann bør ledes vekk fra bygning.

Takvann bør ledes vekk fra bygning, for å unngå fukt mot grunnmur og kjeller.

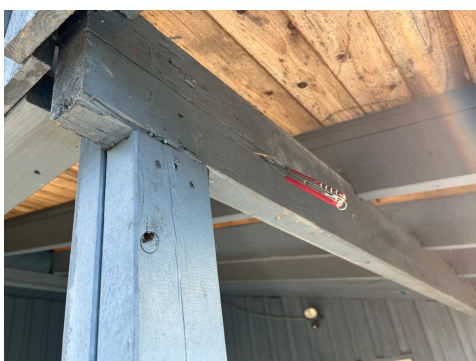
Råte i drager under terrassetak.

Svai i tak bør følges med på og eventuelt foreta tiltak.

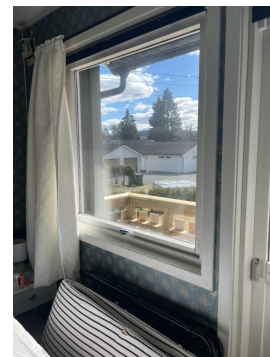
- Det er påvist noen glassruter som er punktert eller sprukne.
- Karmene i vinduer er slitte og det er sprekker i trevirket.

Vindu med punktert glass.

Grunnet alder bør det påregnes at det nærmer seg skifte av vinduer.

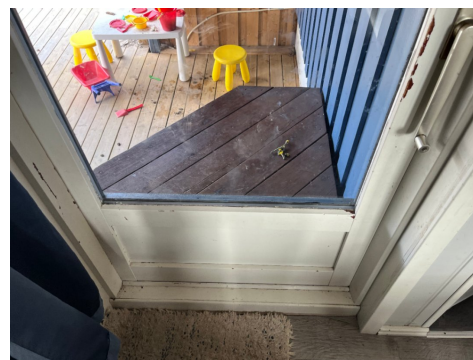
Eldre terrassedører har stor slitasje og et har punktert glass.  
Dør til vinterhage har skader.

Terrassedør med slitasje.

Terrassedører bør skiftes, selv om de fungerer til sin hensikt fortsatt.  
Dør til vinterhage bør utbedres eller skiftes.

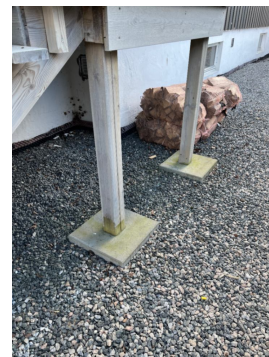
Tresøyler bør ikke plasseres direkte ned på betongheller uten avstand, da det kan forårsake fuktskader.

Tresøyler er plassert på betongheller.

Det bør monteres søylesko under pilarer for å unngå fuktskader på søyler.

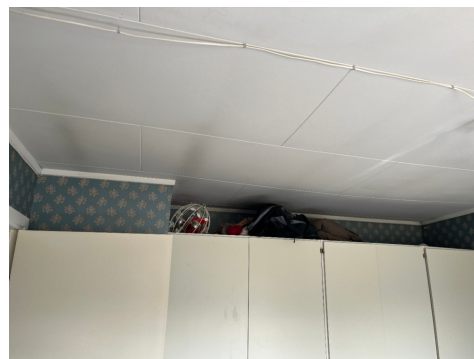
Det er observert støvkondens (skjolder) himling i soverom ved balkong, som kan komme av høy luftfuktighet kombinert med lite isolerte flater. Himlingsplater på soverom ved balkong henger noe og har delvis løsnet.

Himlingsplater har støvkondens (mørke felter) og har delvis løsnet.

Himlingsplater må utbedres.

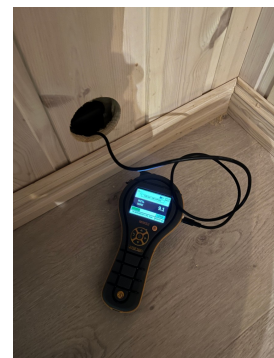
Det er utført fuktsøk på utsatte steder og foretatt hulltaking i utforet yttervegg i gang mot sør/øst, fuktmåling i trevirke viste 9 %, som er normalt.

Fuktmåling viste normale verdier.

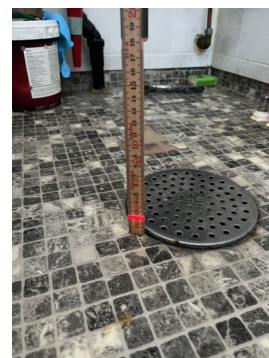
Det et motfall på deler av gulv, som kan forårsake fuktskader ved lekkasjer.

Det ble målt motfall på gulv.

Det må lages fall til sluk, til dette blir gjort bør det etableres lekkasjestopper.

Sluk må rengjøres jevnlig.

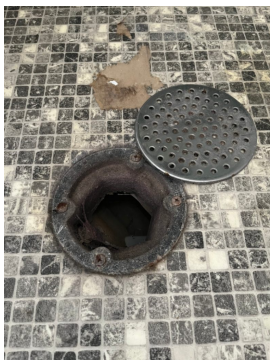
Grunnet avvik med fallforhold og alder bør belegg skiftes på gulv, selv om det ikke er observert skader.

Sluk på vaskerom.

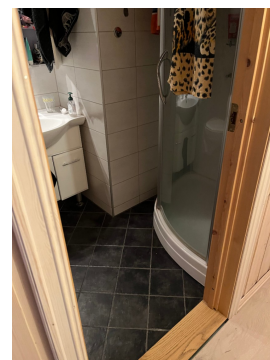
- Det er vindu/dør med ikke fuktbestandige materialer i våtsonen (ved vask, dusj, badekar, osv.), løsningen eller byggematerialet er uegnet

Dør i våtsone til dusj.

- Uegnede materialer må fuktbeskyttes/utskiftes.

Så lenge det opprettholdes dusjing i kabinett og dør blir godt vedlikeholdt er det ikke behov for tiltak.

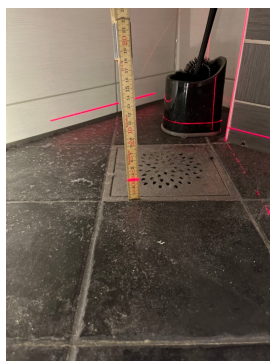
- Det er påvist at høydeforskjell fra topp slukrist til gulv/synlig topp membran ved dørterskel er mindre enn 25 mm.
- Det er påvist at noen fliser har bom (hulrom under).
- Det er påvist avvik i fallforhold til sluk i forhold til krav i forskrift på byggetidspunktet.

Flere fliser har bom og delvis løse med riss.

Målinger viste flatt gulv.

Fliser må holder under oppsikt og hvis disse løsner må de skiftes. Det anbefales etablering av lekkasjestopper for å hindre skade etter eventuell lekkasje til badet blir renoveret.

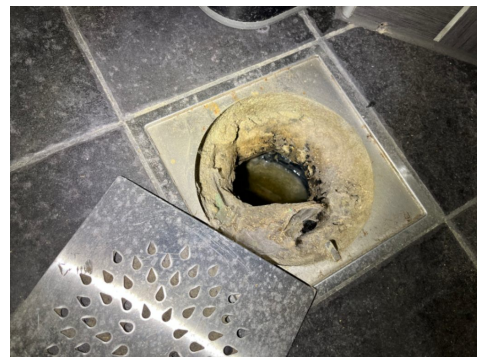
- Det må innhentes dokumentasjon. Manglende membran/tettesjikt medfører risiko for lekkasjer og fukt i konstruksjonen.

Sluk på bad.

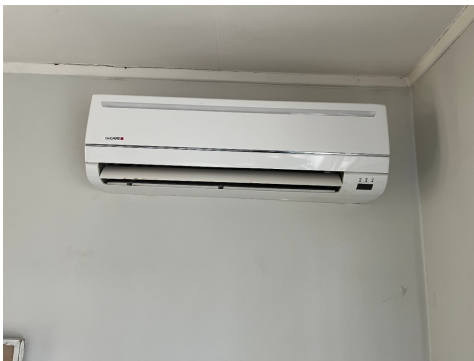
Varmepumpe.

- Anlegget må sjekkes av fagperson.

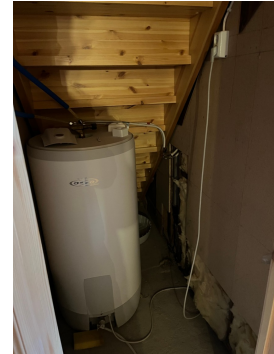
- Det er ikke påvist tilfredsstillende avrenning eller annen kompensering løsning fra varmtvannstank.
- Det er ikke påvist tilfredsstillende el-tilkobling av varmtvannstank iht. gjeldende forskrift.
- Det er påvist andre avvik:

Varmtvannsbereder.

Det bør undersøkes nærmere løsning for avrenning, eventuelt etablere lekkasesikring.

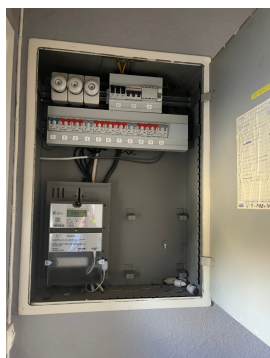
Sikringsskap i 1. etasje.

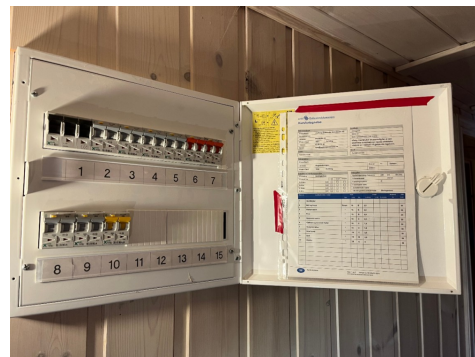
Sikringsskap i kjelleretasje.
