# Tilstandsrapport

📍 St. Olavs gate 11 A, 0165 OSLO

# gnr. 208, bnr. 485, snr. 6

Rapportdato: 11.04.2025

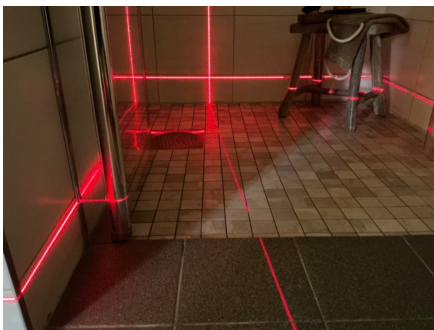
Fall på baderomsgulv er kontrollert med krysslaser.

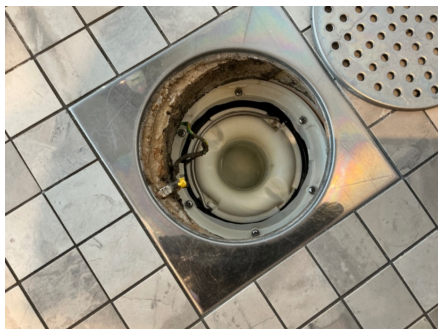
Kontroll av sluk.

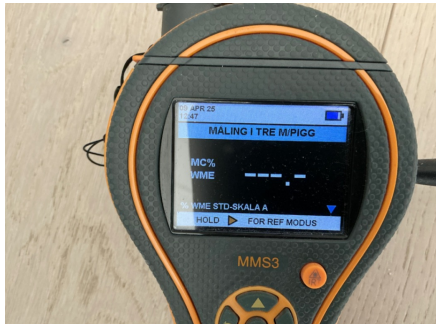
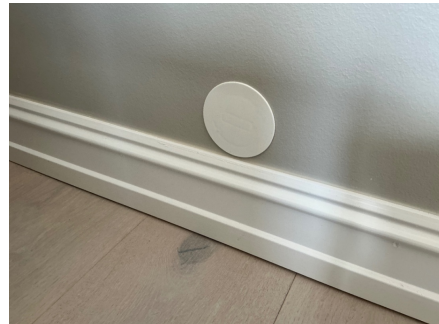
Hulltaking (73 mm.) er foretatt fra stue uten å påvise unormale forhold. Det er utført fuktmåling, visuelt sett etter misfarging og luktet etter muggluk. Det er ikke avdekket misfarging eller merkbar fukt. Målingene gir kun et øyeblikksbilde av forholdene og kan endre seg med årstider, fukt- og temperaturforhold.

Måling av fukt i treverk. Målinger er foretatt uten å påvise unormale forhold. Hull ble plombert med plastlokk.

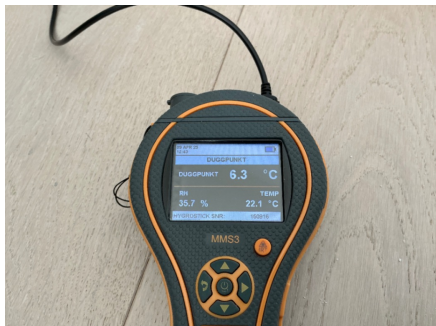
Måling relativ luftfuktighet. Målinger er foretatt uten å påvise unormale forhold.

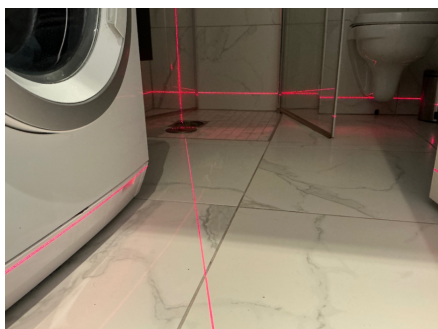
Fall på baderomsgulv er kontrollert med krysslaser.

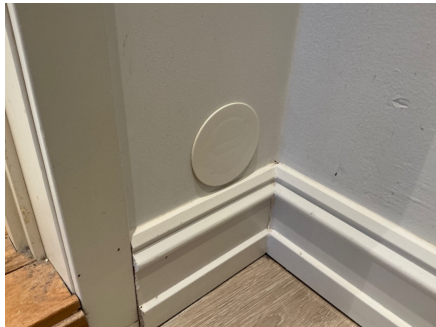
Hulltaking (73 mm.) er foretatt ved baderommets inngangsparti uten å påvise unormale forhold. Veggene er isolert noe som begrenser innsyn. Det er utført fuktmåling, visuelt sett etter misfarging og luktet etter mugglukt. Det er ikke avdekket misfarging eller merkbar fukt. Målingene gir kun et øyeblikksbilde av forholdene og kan endre seg med årstider, fukt- og temperaturforhold.

Hull ble plombert med plastlokk.

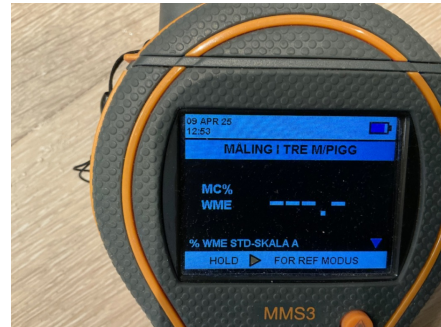
Måling av fukt i treverk. Målinger er foretatt uten å påvise unormale forhold.

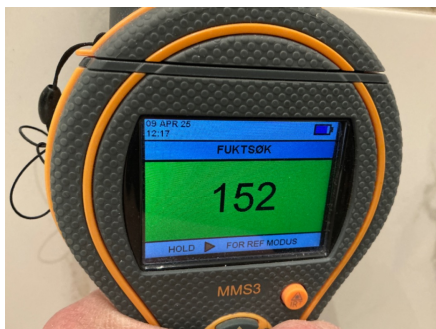
Hulltaking mot dusjsone er ikke foretatt da det ikke er praktisk/fysisk mulig da den er lokalisert mot begge kjøkken. Det ble foretatt stikkprøvekontroll med Protimeter MMS3. Målingene viste ingen utslag utenfor normale verdier. Målingene gir kun en indikasjon og må ikke oppfattes som en garanti for baderommet.

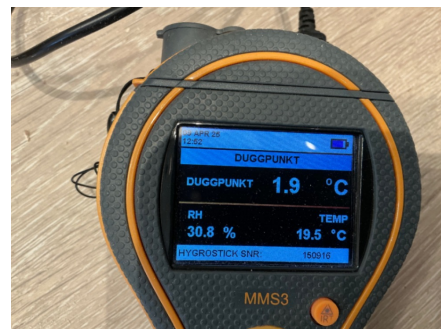
Måling relativ luftfuktighet. Målinger er foretatt uten å påvise unormale forhold.

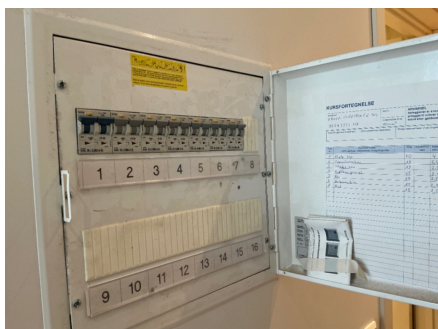
Automatsikringer i sikringsskap plassert i stue/kjøkken.

**Ja** Det anbefales en teknisk vurdering av el-anlegg, da det ikke foreligger dokumentasjon eller har vært kontroll/ el-tilsynsrapport på hele anlegget i nyere tid. Det anbefales at vurdering og kontrollen utføres av en registrert elektroinstallasjonsvirksomhet eller en sertifisert el-takstmann.
