Tilstandsrapport

Boligbygg med flere boenheter

Øvre Ringvei 7F , 7100 RISSA

Befaringsdato: 12.03.2026

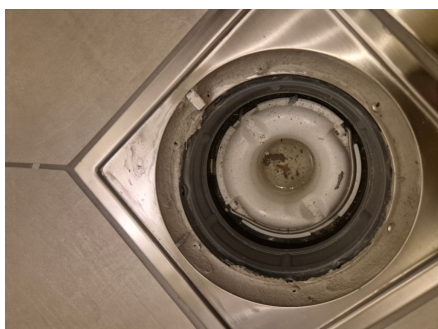
! TG 0 Sluk, membran og tettesjikt

Det er plastsluk og smøremembran med dokumentert utførelse.

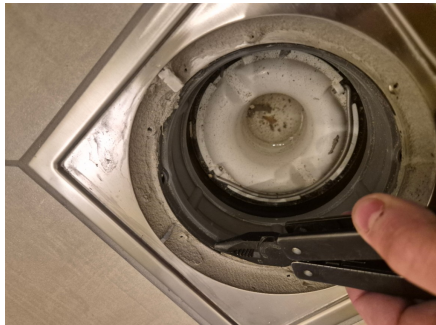
! TG 0 Sluk, membran og tettesjikt

Det er plastsluk og smøremembran med dokumentert utførelse.
