# Tilstandsrapport

Fritidsbolig

Luskeråsen 19, 2940 HEGGENES

Rapportdato: 01.11.2024

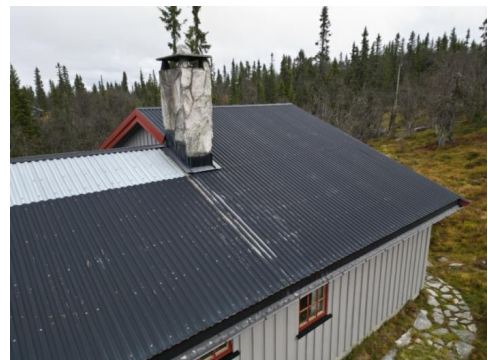
1. Levetid | Stålplater med plastbelegg/malte overflater over 25 år - "Mer enn halvparten av forventet brukstid er oppbrukt" = TG 2. I tillegg ses det malingsavflassing samt kantkorrosjon (rustdannelser) i plateendene som følge av 'koking' og at vannet blir hengende på plateenden ved takutstikk lenge etter at det har sluttet å regne. Regnvannet vil vaske med seg sure forbindelser fra forurensninger og klorider fra salt som har lagt seg på taket, og disse stoffene vil samle seg ved plateenden. Påkjenningene på plateenden blir dermed større enn på platene for øvrig.

Noe varierende type plater samt påvist rustdannelser/rustblemmer i tekkingen flere steder.

Overvåk tilstanden jevnlig. For å få tilstandsgrad 0 eller 1 må tekkingen og undertaket skiftes ut, men tidspunktet for når dette er nødvendig er vanskelig å si noe om.

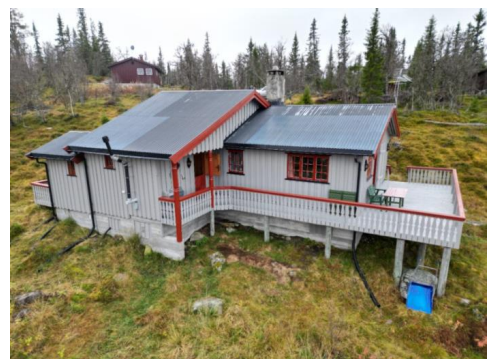
Malingsavflassing.  
Merk også alder på undertaket.

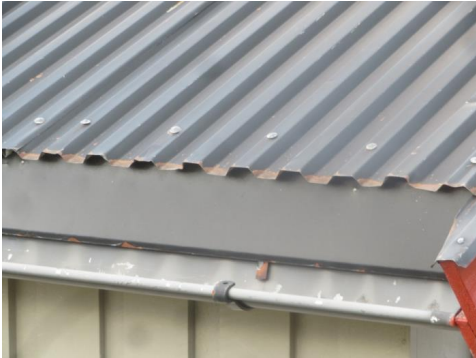
Rustdannelse i platekanten.

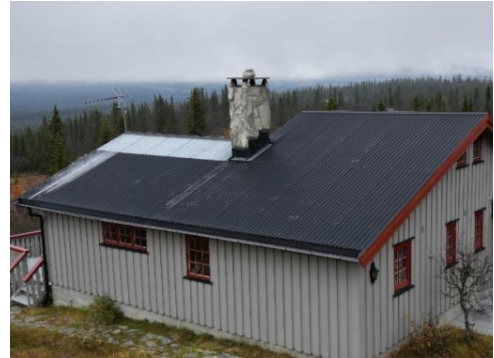
- Det mangler snøfangere på hele eller deler av taket, men det var ikke krav om dette på byggemeldingstidspunktet.
- Det mangler tilfredsstillende adkomst til pipe for feier.
- Det er påvist andre avvik:

Det er ikke montert stigetrinn/takstige eller feierplattform for feier. Takrenner er over 25, noe som tilsier at mer enn halvparten av forventet levetid er forbi jfr. levetidstabeller.

Det ettes opp ett kostnadsestimat på ca kr. 10 000,- for kjøp og montering av takstige.

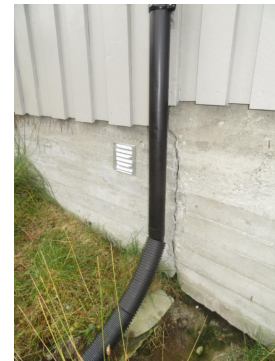
Eksempel på nedløpsløsning - nedløpsrør ført videre i plast drenerør lagt til terreng.

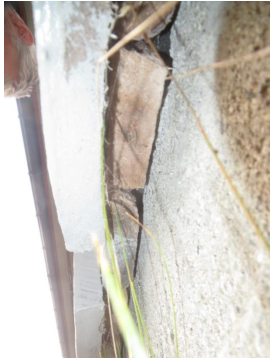
Konstruksjonen er fra 1980 og har ingen indikasjoner på skader eller avvik som følge av manglende lufting bak kledningen.

Bildet viser underkant av kledningen, hvor denne er montert direkte til bindingsverket uten utlektet luftespalte.  
Tett mellom underliggende ved kloss.

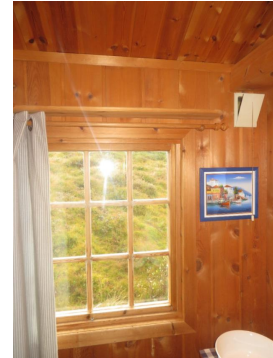
1+1 lags vindu fra byggeår.

Ingen umiddelbare tiltak ses nødvendige, men det skal merkes at det uansett anbefales satt inn nye produkter som er opp mot de siste gjeldende energikravene.

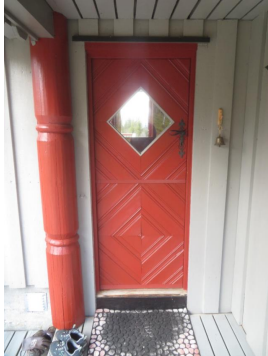
Hovedinngangsdør som panelt speildør (uisolert dør).  
Stalldørsløsning med delt dørlblad.

Ingen umiddelbare tiltak ses nødvendige, men det skal merkes at det uansett anbefales satt inn nye produkter som er opp mot de siste gjeldende energikravene.

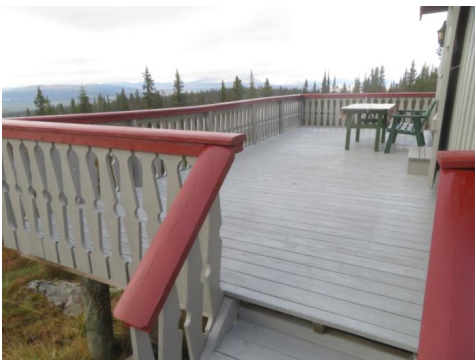
Del av gavtterrassen.  
Merk nedbøyning på midten av gulvet.

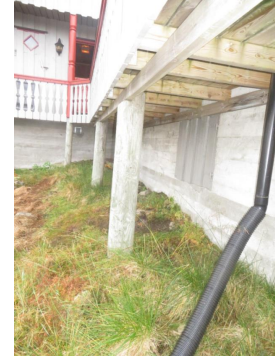
Samtlige terrasse/verandakonstruksjoner ses bygd opp med punktfundamenter direkte til terreng.  
Merk at dette kan medføre naturlige setninger jfr. frost i grunn.

Fundamentering med punkt til terreng.  
Merk naturlige bevegelser jfr. fundamenter til uisolert terreng.

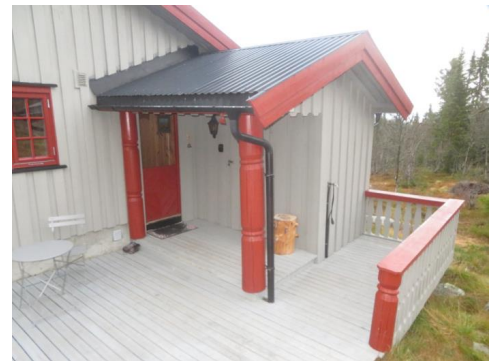
Pr. dd er kravet 100 cm høyde på samtlige terrasse og balkong/verandaløsninger som ligger mer enn 50 cm over terreng = Avvik på rekkverkshøyden i forhold til dagens krav.

Del av inngangsparti.  
Merk lavere rekkverkshøyde/rekkverkshøyde samsvarer ikke med kravet.

Merk event, tiltak de steder det er størst høyde ned til terreng.

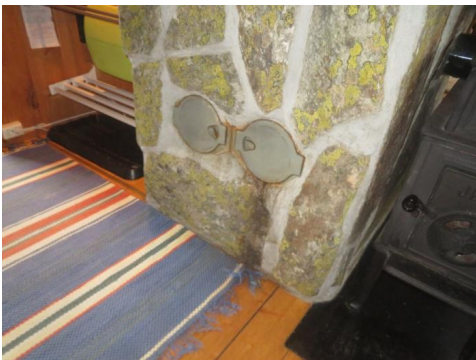
Det mangler ildfast plate til gulv under sotlukene.

- Det anbefales å montere ildfast plate under luker på pipe.

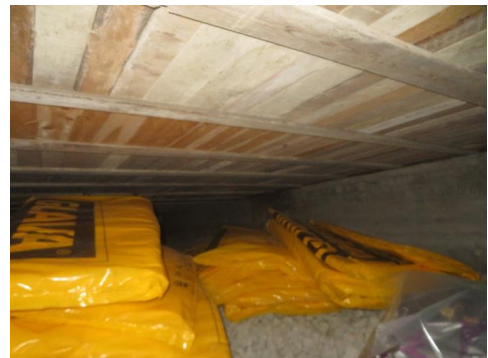
Glava vintermatte i tillegg til Glasoporen.  
Mattene anbefales lagt utover hele arealet/kryprommet.

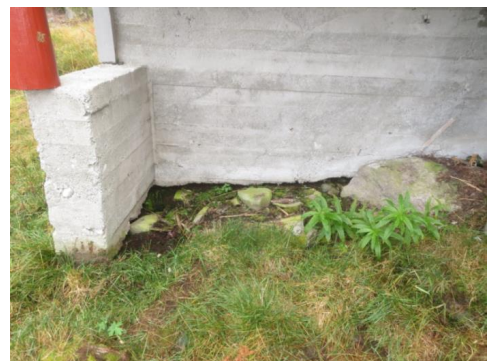
- Det er registrert utsigning av masser under grunnmuren.
- Grunnmuren har sprekkdannelser.

Hytten er i utgangspunktet etablert direkte til naturterreng, uten noen form for drenering eller frostsikring av terrenget, noe som medfører årvisse setninger i terrenget med påfølgende skader i ringmursfundamentene.

Dette defineres i faglitteraturen som 'Ujevn setning' som følge av bevegelser/setninger i terrenget som følge av oppfuktet terreng jfr. teleproblematikk samt manglende stivhet og styrke i grunnen.

Terrenget ses dels noe utvasket under muren.

Det anbefales å understøpe muren etter samtlige tilgjengelige steder.

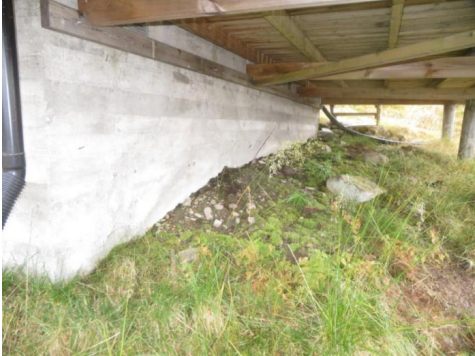
Terrenget ses utvasket under muren.
