# Tilstandsrapport

Enebolig

Tømmervegen 3 , 2069 JESSHEIM

Befaringsdato: 20.01.2026

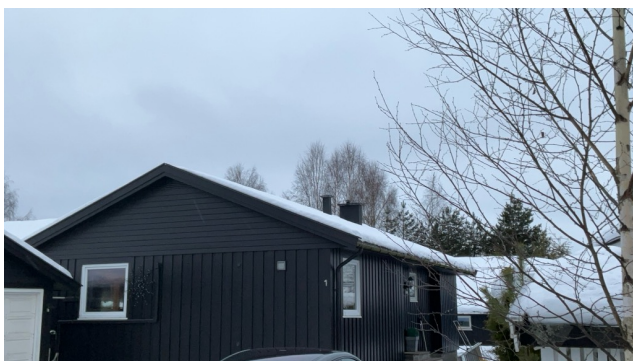
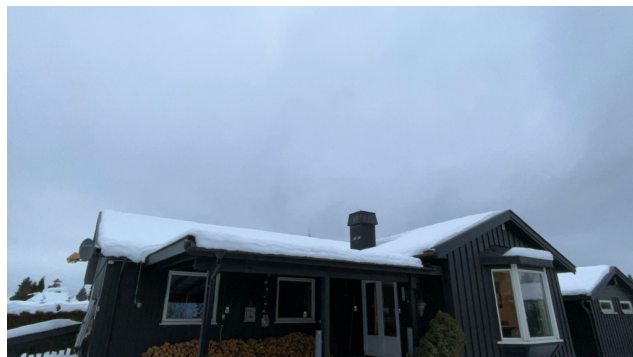
**Vurdering av avvik:**  
• Takteking er snødekt , alder eller materiale er ukjent og derfor ikke nærmere vurdert.

Besiktigelse av taktekke.

**Konsekvens/tiltak**  
• Det bør foretas nærmere undersøkelser av takteking når taket er snøfritt.

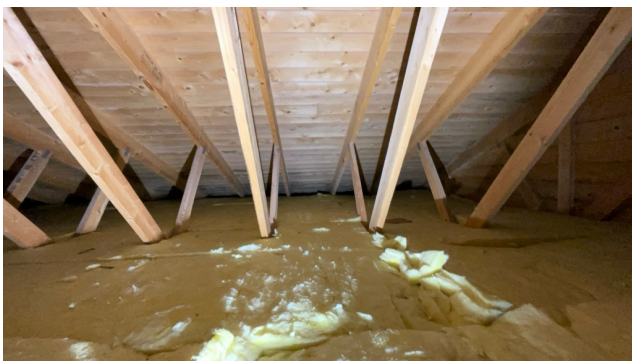
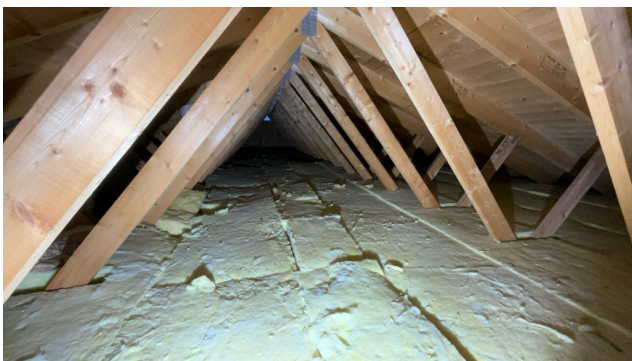
Generell besiktigelse.

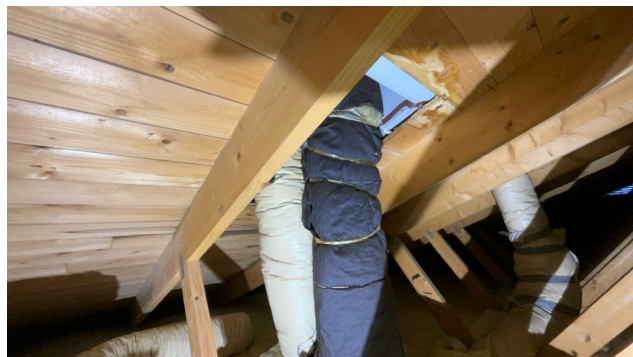
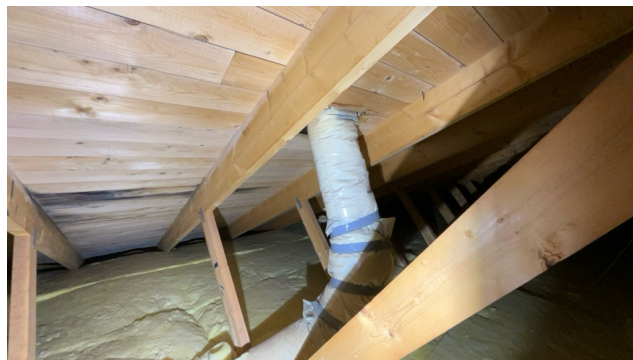
Minimalt med lufting av takkonstruksjon kan føre til kondensproblem over tid på vinterhalvåret med økt varmebelastning og videre skader på undertak og sperrer, men har dog vært fungerende siden byggeår. Kommende behov for lokale utbedringer med evt. påfølgende kostnader tilfaller ny eier. Varmepumpe i 1.etg bør brukes moderat da dette kan føre til økt kondensproblematikk.

Kontroll rundt rørgjennomføringer.

- Lufting/ventilering bør forbedres.
- Lokal utbedring bør utføres.

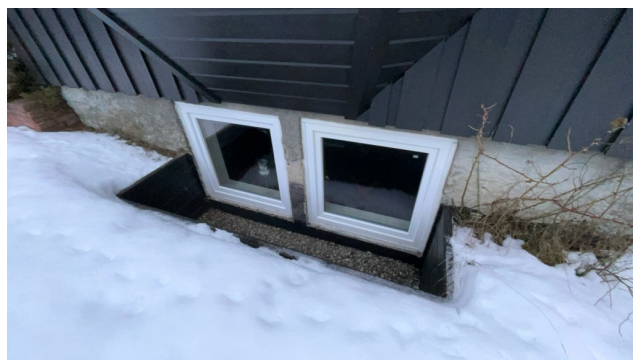
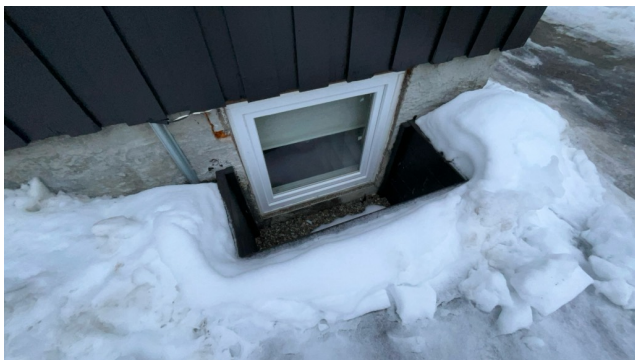
Rekkverk eller metallrist bør opparbeides for sikring av fallhøyder.

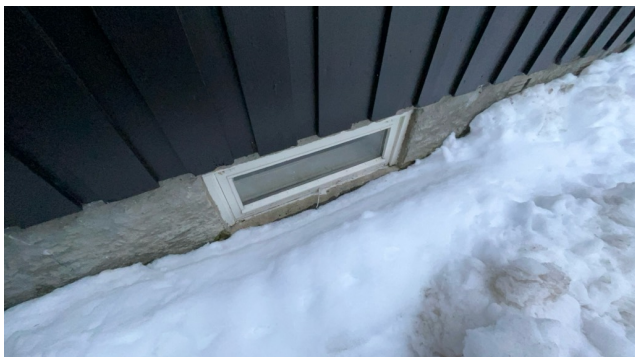
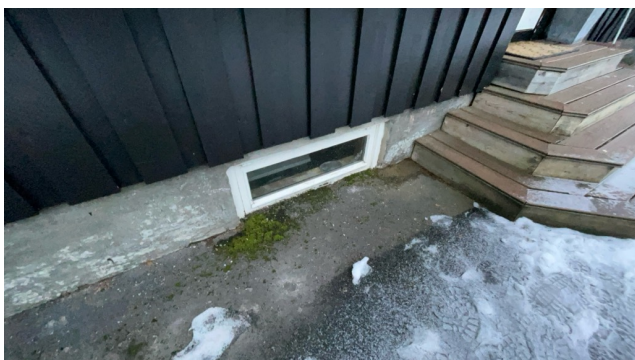
Vindu ligger lavt ned mot terreng. Lysgrav bør opparbeides.

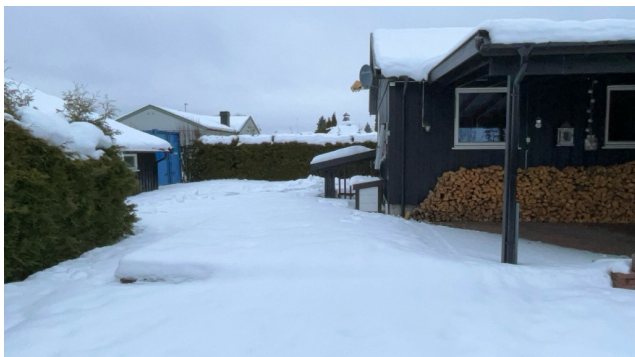
Snødekket konstruksjoner på befaringsdagen og er ikke vurdert.

- Det bør foretas nærmere undersøkelser av balkong/terrasser når den er snøfri.

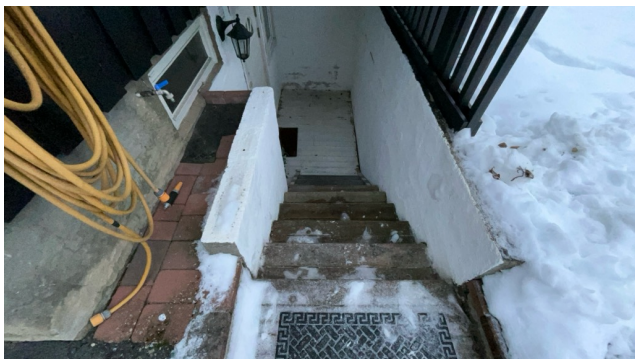
Skjevheter og slitasje i trappen kan medføre økt risiko for fall og personskader dersom tiltak ikke iverksettes.

Påvist synlig elde, slitasje og avvik generelt.

Lokale utbedringer av betong bør vurderes for å opprettholde konstruksjonens levetid.

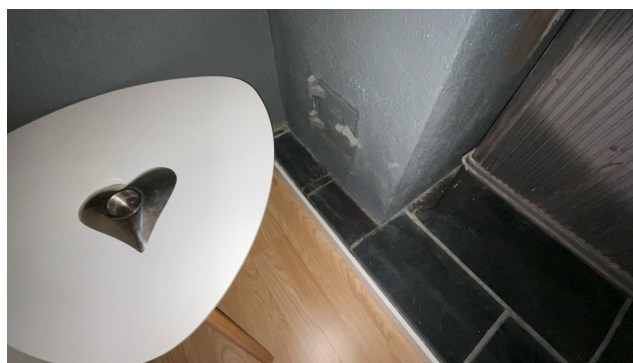
Ildfast plate mangler på gulvet under sotluke/feieluke på pipe.

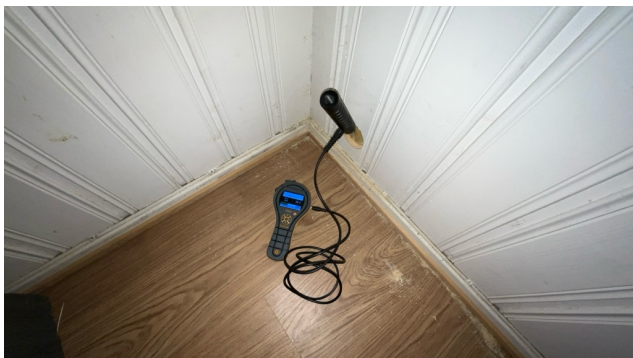
Utført hulltaking på rom under terreng.

Det bør gjennomføres ytterligere undersøkelser for å kartlegge årsak og omfang av påvist fukt ved fuktsøk på muoverflater. Dersom tiltak ikke iverksettes, kan det oppstå risiko for fuktskader og forringelse av bygningsmaterialer over tid.

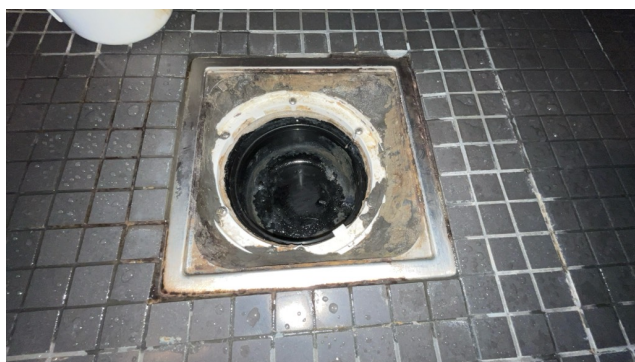
Kontroll av sluk.

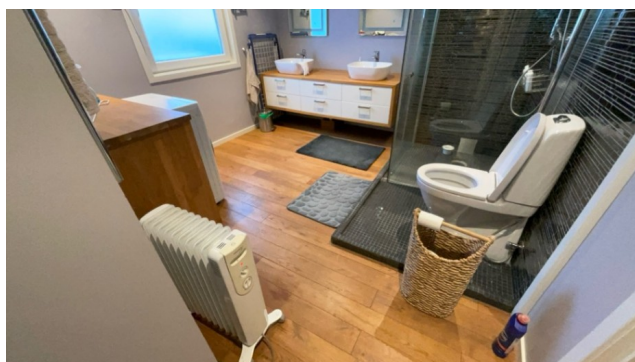
Dusjnisse med sluk dog utenforliggende gulv av parkett.

Det gjøres oppmerksom på at ved denne type utførelse av bad med parkett på deler av gulvet vil lekkasjevann fra vvs-installasjoner føre til videre skader i tilstøtende bygningsdeler. Badet må brukes med forsiktighet og kontrollert bruk av dusj. Ved ønske om membran på hele våtrommet må badet omlegges og tilfaller ny eier med påfølgende kostnader.

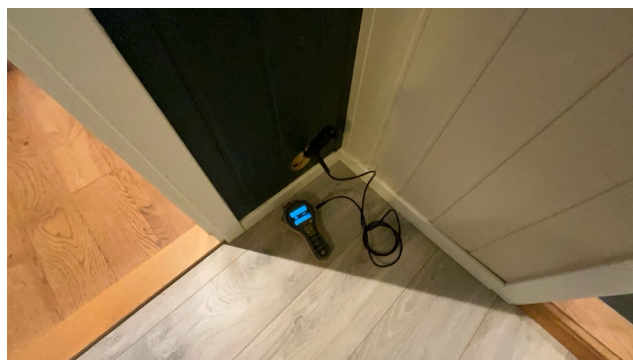
Hulltaking er foretatt uten å påvise unormale forhold. Hulltaking er foretatt ved/i Gang.

Utført hulltaking.

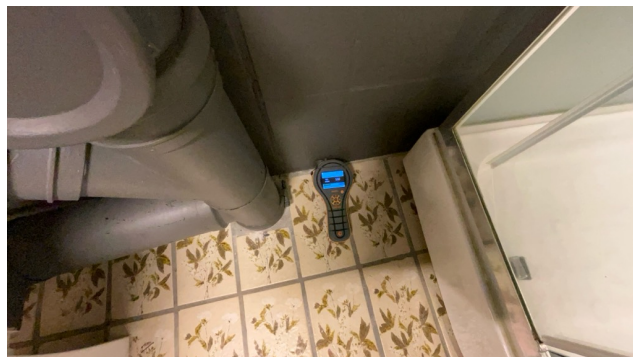
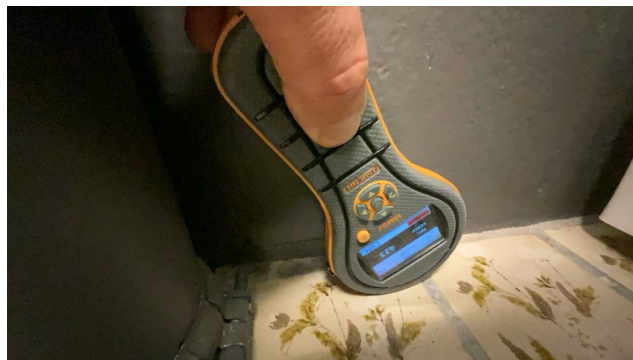
Konsekvensen av å ikke utbedre eller undersøke nærmere kan være økt risiko for fuktskader, mugg- og råteutvikling i konstruksjonen.

Påvist variable fuktverdier på nedre del av grunnmur og betongsåle.

Det bør gjennomføres ytterligere undersøkelser for å avklare årsaken til de variable fuktverdiene i grunnmuren.

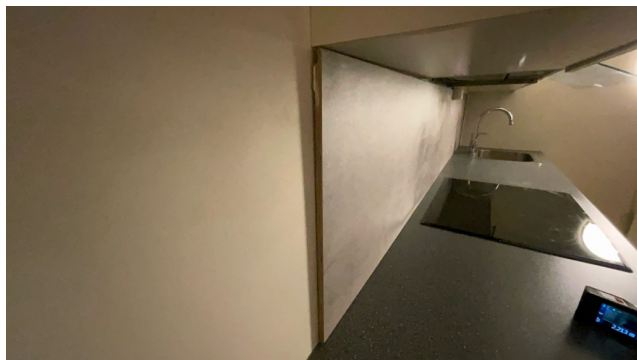
Noe løs veggplate over benk.

Påviste skader og slitasje på overflater og kjøkkeninnredning bør utbedres for å opprettholde funksjon og forhindre ytterligere forringelse.

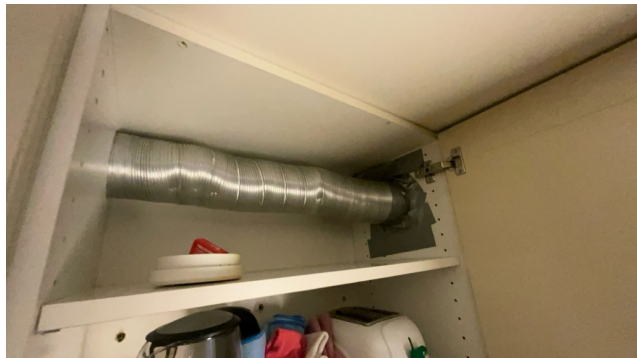
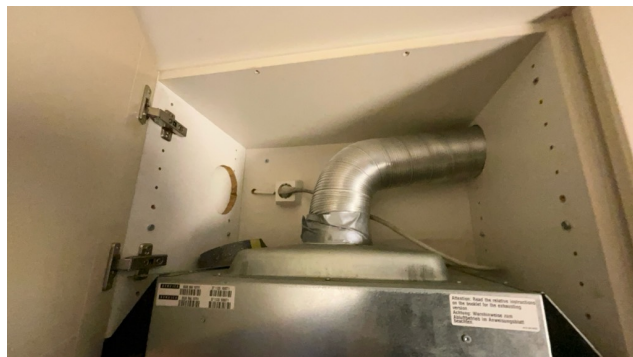
Utbedringer av røroverganger bør utføres.

Utbedrende tiltak rundt rørføringer bør utføres.

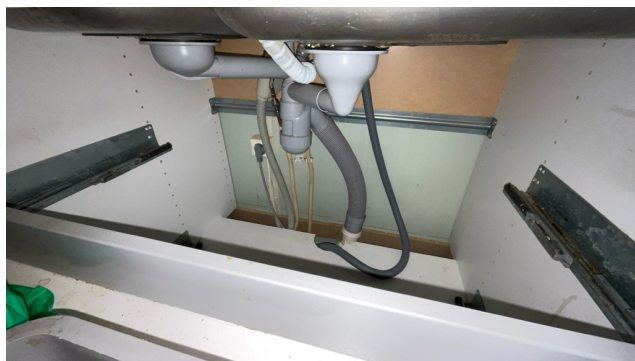
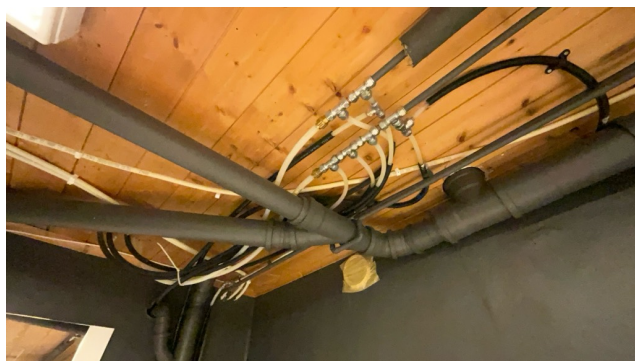
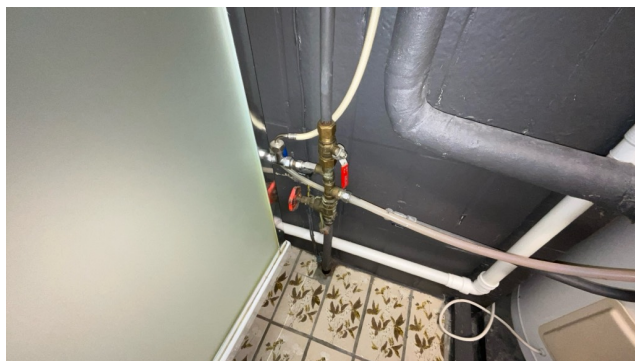
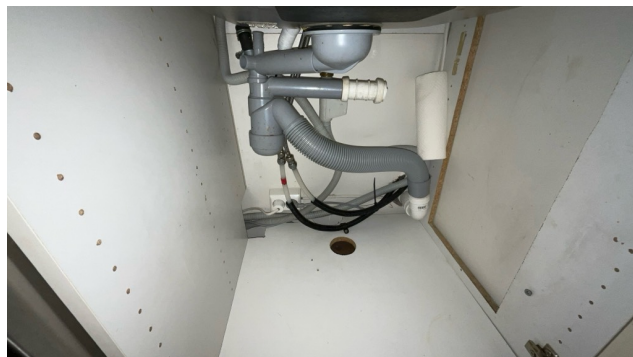
Besiktigelse av røropplegg.

- Det må monteres tettemuffer i enden av varerørene.
- I forbindelse med oppgradering av våtrom vil det være naturlig med utskiftning av rør.
- Det er ikke behov for utbedringstiltak siden anlegget fungerer i dag, men ut ifra alder kan skader plutselig oppstå på eldre anlegg.
- Tidspunkt for utskiftning av vannledninger nærmer seg.

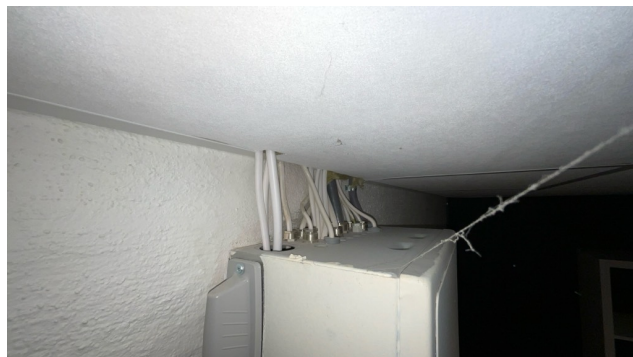
Branntetting rundt gjennomføringer bør utføres.

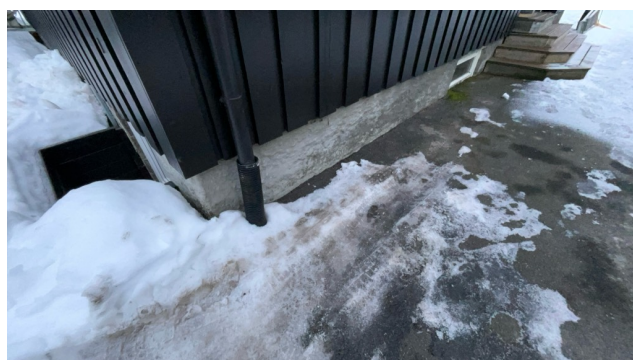
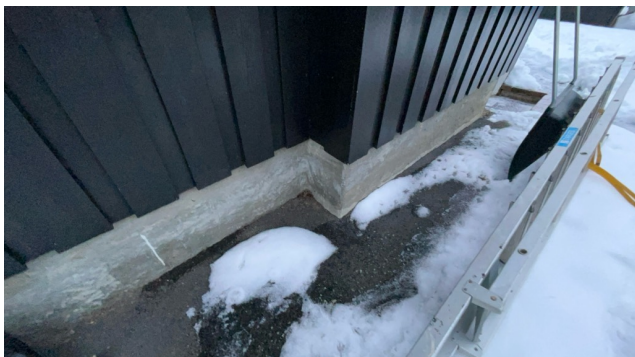
Konsekvensen av manglende tiltak kan være økt risiko for  
fuktinntrengning, råteskader og dårlig inneklima i kjellerrommene.

Kontroll av drenering/fuktsikring.

Det anbefales å skifte ut dreneringen før videre innredning av rom i  
kjeller, da dagens drenering er fra byggeåret og har overskredet  
forventet levetid.

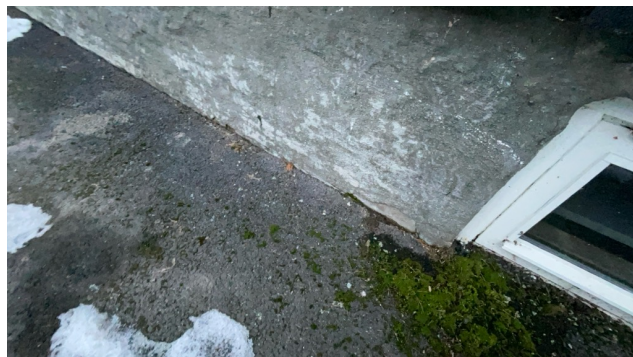
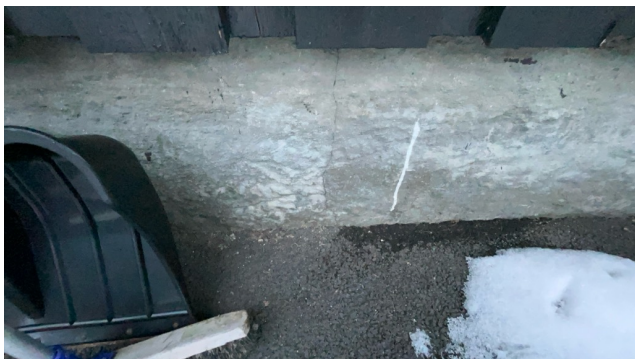
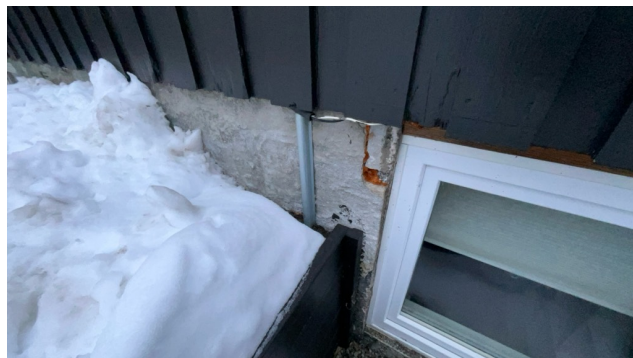
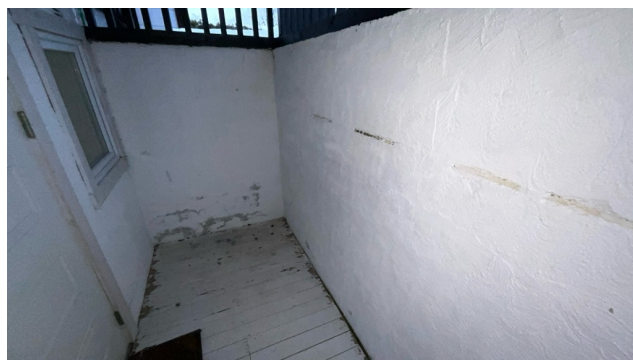
Stedvis behov for lokale utbedringer.

- Lokal utbedring må utføres.

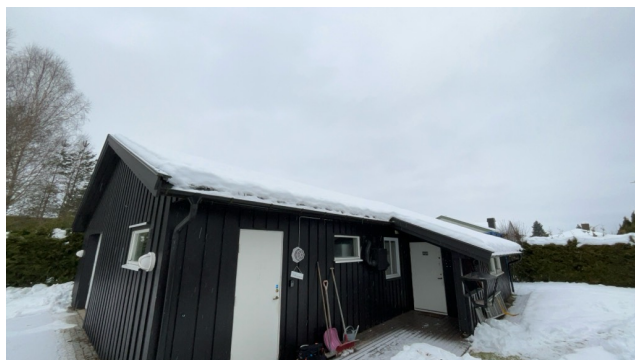
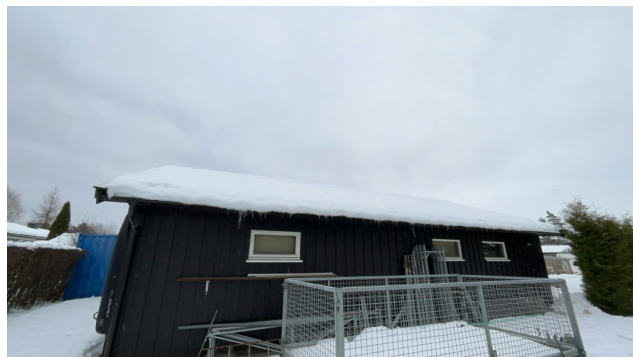
Besiktigelse av taktekke.

- Det bør foretas nærmere undersøkelser av takteking når taket er snøfritt.

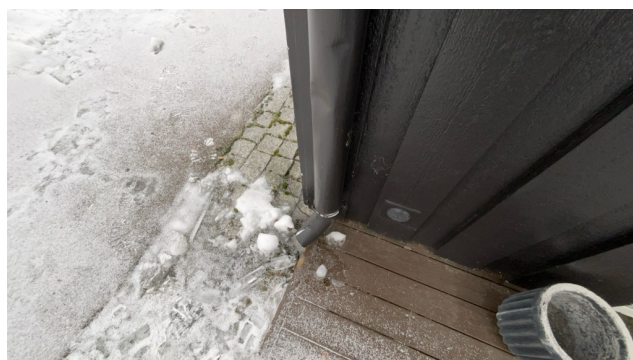
Nedløp bør føres ned i grunn og bort fra boligen.

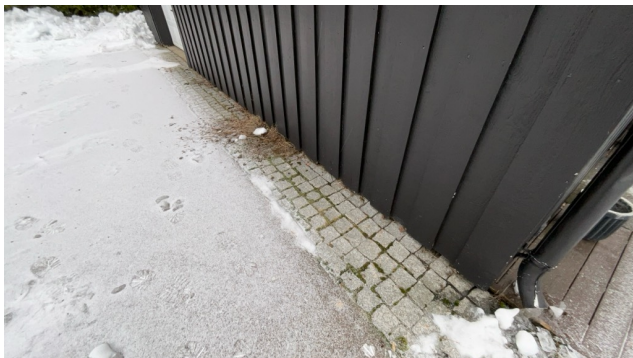
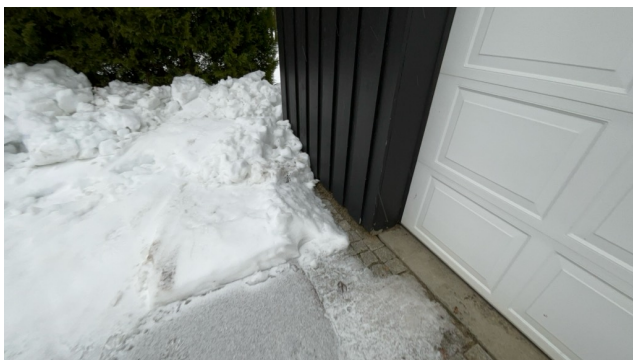
Bordkledning ligger for lavt ned til terreng.

Det bør etableres tilstrekkelig lufting i nedre kant av kledningen, samt montere musesperre for å hindre skadedyr og sikre god ventilasjon. Panel som ligger for lavt mot terreng bør justeres for å unngå fuktopptak og redusert levetid på kledningen. Manglende tiltak kan føre til råteskader, økt vedlikeholdsbehov og risiko for inntrenging av skadedyr.

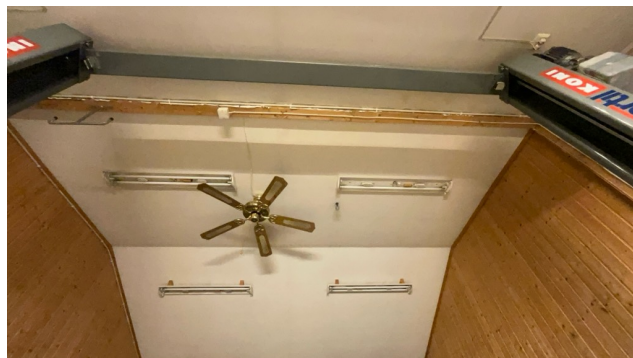
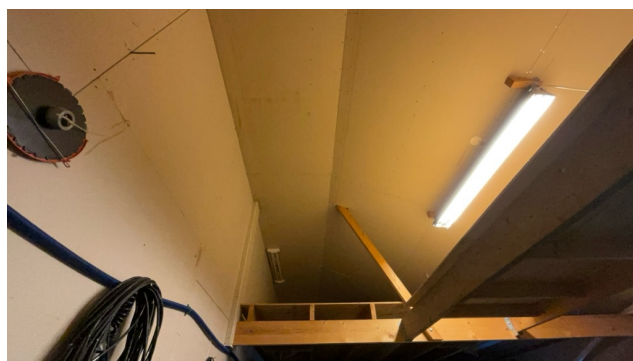
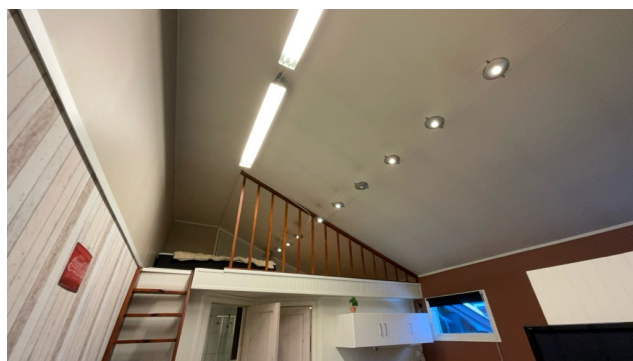
Dersom tiltak ikke gjennomføres, kan det oppstå kondens og fuktskader, som på sikt kan føre til råteskader og redusert levetid for takkonstruksjonen.

Ingen synlige lekkasjer på innvendige takflater på befaringsdagen.

Det bør utbedres rundt gjennomføringer i takflaten og eventuelle punktering i dampspærren bør tettes. Ventileringen av takkonstruksjonen bør forbedres.

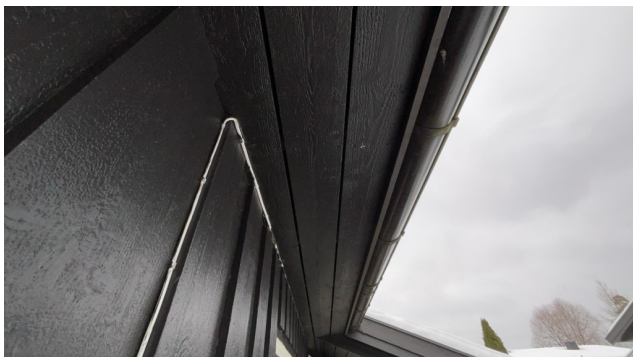
Synlige luftespalter i gesimskasse.

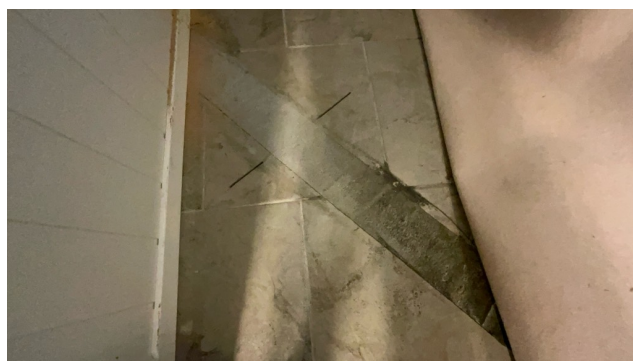
Synlig avvik på flislagt gulv under teppe på sovealkove.

Utbedringer av avvik og vedlikehold av eldet overflater tilfaller ny eier. Oppussing av overflater er påregnelig.

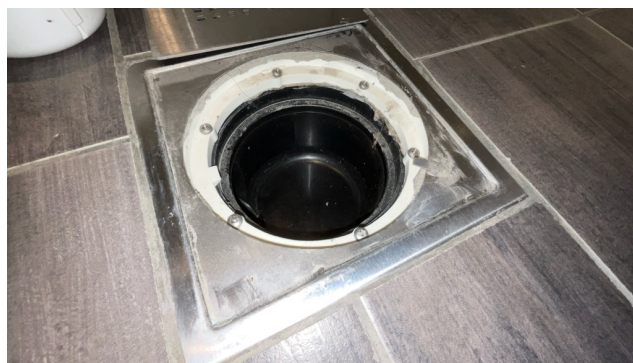
Kontroll av sluk.

- Det er viktig å merke seg at levetiden til en membran varierer basert på kvalitet, installasjon og bruk. Eldre membraner kan bli sprø og sprekke opp, noe som fører til at de mister sin vanntettende funksjon. Dette kan resultere i vannlekkasjer gjennom vegger og gulv og fuktskader.
- Overvåk tilstanden jevnlig. For å få tilstandsgrad 0 eller 1 må slukløsningen skiftes ut og sannsynligvis må også membransjiktet skiftes/utbedres. Det er imidlertid vanskelig å si noe om tidspunktet for når dette er nødvendig.
- Overvåk tilstanden jevnlig. For å få tilstandsgrad 0 eller 1 må tettesjiktet skiftes ut, men tidspunktet for når dette er nødvendig er vanskelig å si noe om.
- Det må innhentes dokumentasjon. Manglende membran/tettesjikt medfører risiko for lekkasjer og fukt i konstruksjonen.

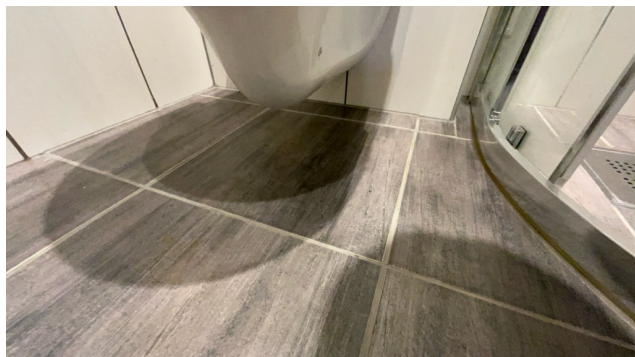
- Uten dreneringsløsning/lekkasjesikring kan lekkasjer pågå over lang tid uten å bli oppdaget. Dette kan føre til omfattende fuktskader i omkringliggende byggematerialer.

Det er ikke påvist tilfredsstillende løsning for å synliggjøre lekkasje fra innebygget susterne.

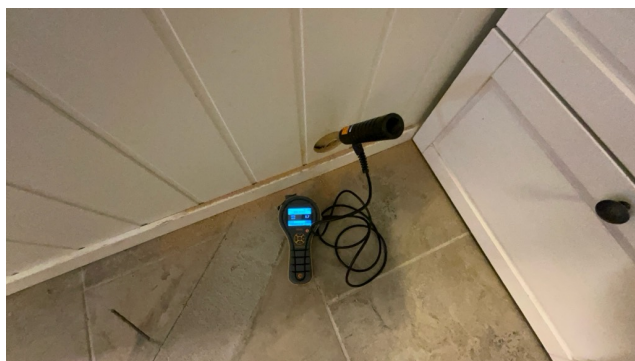
Hulltaking er foretatt uten å påvise unormale forhold. Hulltaking er foretatt ved/i Alkove.

Utført hulltaking.

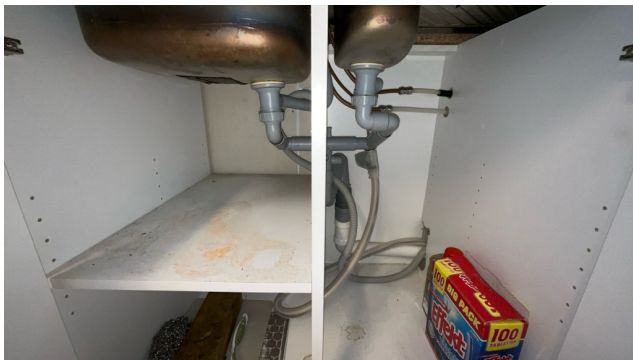
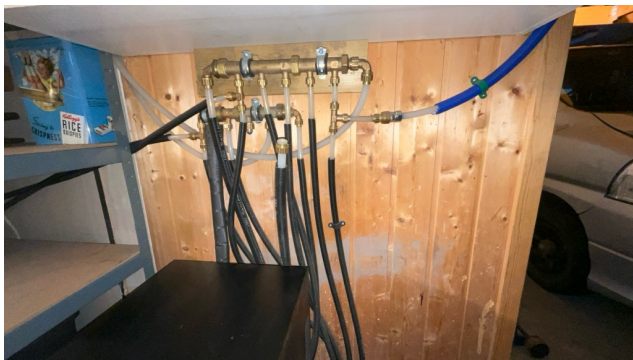
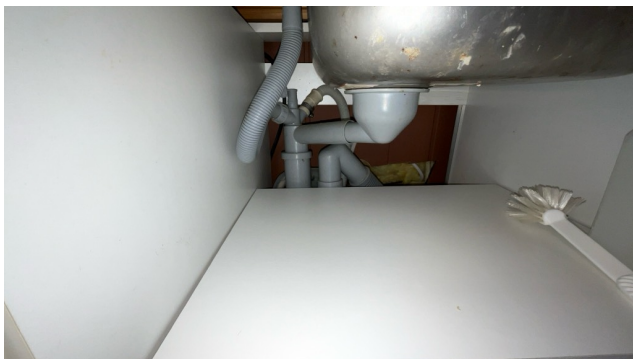
Besiktigelse av røropplegg.

- I forbindelse med oppgradering av våtrom vil det være naturlig med utskiftning av rør.
- Det er ikke behov for utbedringstiltak siden anlegget fungerer i dag, men ut ifra alder kan skader plutselig oppstå på eldre anlegg.
- Det må monteres tettemuffer i enden av varerørene.
- Tidspunkt for utskiftning av vannledninger nærmer seg.

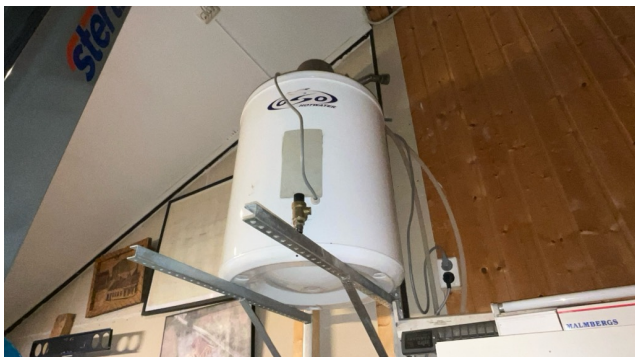
Besiktigelse av bereder.

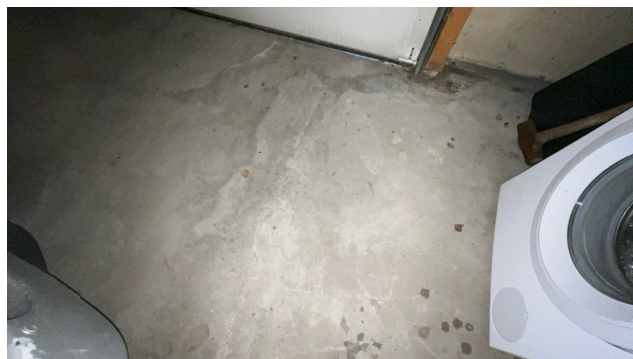
Stedvis saltutslag e.l.

Det bør gjennomføres tiltak for å utbedre årsaken til saltutslag på sålen i garasjen, for eksempel ved å forbedre drenering eller fuktsikring. Konsekvensen av å ikke utbedre dette kan være økt fuktbelastning, som over tid kan føre til skader på betong og redusert levetid for konstruksjonen.
