# Tilstandsrapport

Enebolig

Elsmobakken 17, 2133 GARDVIK

Befaringsdato: 30.09.2025

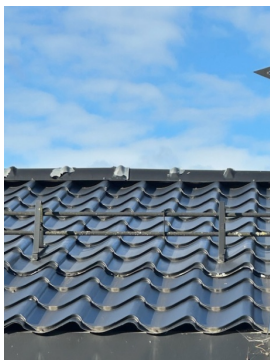
Overvåk tilstanden jevnlig. For å få tilstandsgrad 0 eller 1 må tekkingen skiftes ut, men tidspunktet for når dette er nødvendig er vanskelig å si noe om.

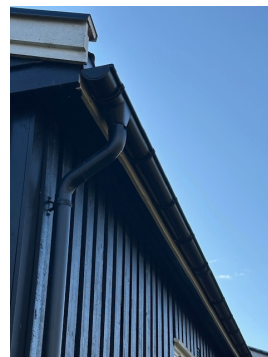
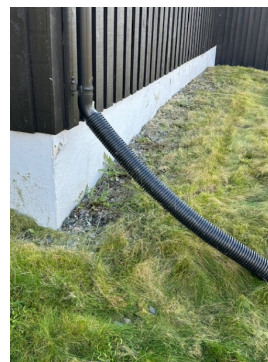
## ! TG 2 Nedløp og beslag

Takrenne v/bod/verksted har en mindre lekkasje.

Takrenne bør tettes.

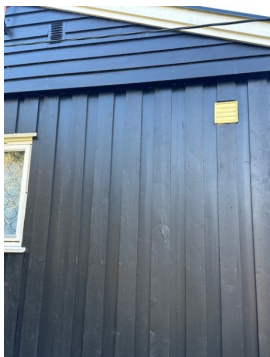
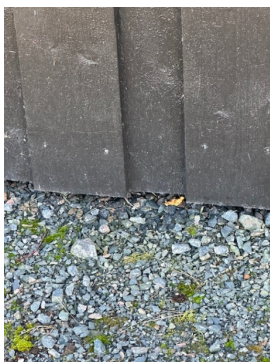
## ! TG 2 Veggkonstruksjon

Vanlig bindingsverkskonstruksjon isolert med 10 cm mineralull. Stående utvendig malt panel m/liggende panel i gavl spiss. Noe begynnende råte i panel mot nord.

- Det er påvist spredte råteskader i bordkledningen.
- Bordkledning går stedvis nesten helt ned i terreng.

- Råteskadet trekledning må skiftes ut.
- Lokal utbedring bør foretas for å øke avstanden mellom terreng og bordkledning.

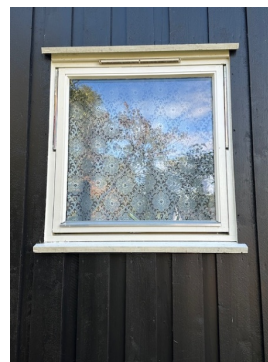
## ! TG 2 Vinduer

Malte trevinduer med 2-lags isolerglass og ventil i karm fra byggeår, ifølge eier fra midten av 1990 årene. På soverom mot øst er det ikke ventil i vinduer eller vegg - her dugger vinduene.

- Det er påvist tegn på innvendig kondensering av enkelte vindusglass.
- Det er avvik:

Det bør påregnes utskifting av vinduene, da vinduer har en normal levetid på 20-30 år.

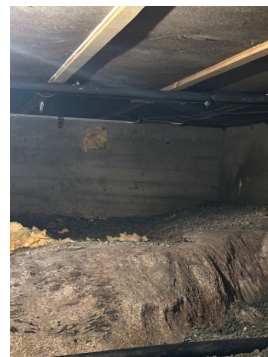
## ! TG 2 Kryp Kjeller

Det er krypkjeller under deler av huset. Plaststøpt ringmur, med innvendig synlig fjell og drenerende masser, ifølge eier. Det anbefales å legge plast på grunn/fjell. Det er også en "åpning" mellom bjelkelag og terreng under tilbygget soverom og bod/verksted mot øst. Denne var ikke mulig å inspisere.

- Det er ikke adgang til deler av krypkjelleren. Kryp kjeller er kun vurdert i tilgjengelige deler. Kryp kjeller regnes for å være en risikokonstruksjon som er utsatt for fukt- og råteskader i bunnsvill, trebjelkelaget og andre tilstøtende konstruksjoner, på grunn av fuktighet fra grunnen og kondensering ved temperatursforskjeller. Selv om det ikke er avdekket tegn på skader, betyr ikke dette nødvendigvis at det ikke foreligger skader i eller i forbindelse med krypkjelleren.
- Det er ikke tilfredsstillende ventilering av krypkjeller.

Sjekk, om mulig - rom under tilbygg. Dette er en utsatt konstruksjon. Viktig å dekke terreng med plast.

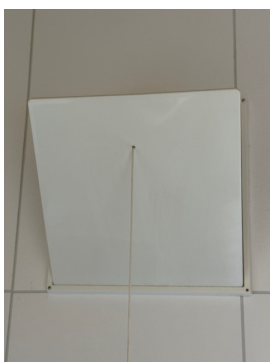
### ! TG 1 Tilliggende konstruksjoner våtrom

Det er boret hull i vegg. Fuktmåling med pigger inne i veggen - mot bad/vaskerom. Det påvises ikke fukt over normalen.

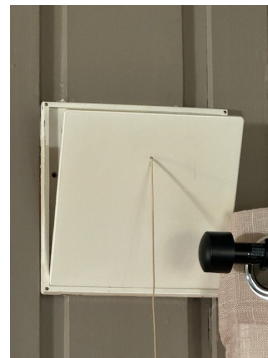
Mangler ventilasjon i soverom mot øst.

Monter veggventil i soverom.

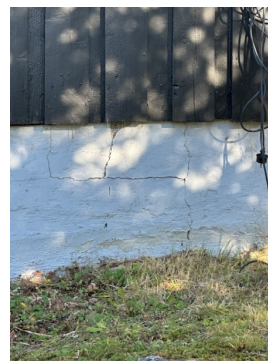
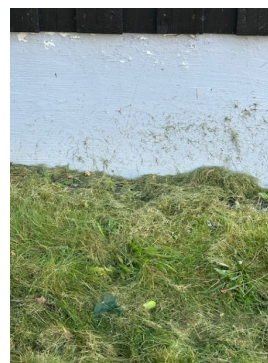
- Grunnmuren har sprekke-dannelser.

På tilbygget soverom/verksted er det sprekker/riss i ringmur.

Det anbefales musebånd el. i rom under bod/verksted og soverom mot øst.
