Tilstandsrapport

Enebolig

Nyvegen 3 C, 2040 KLØFTA

Rapportdato: 19.03.2025

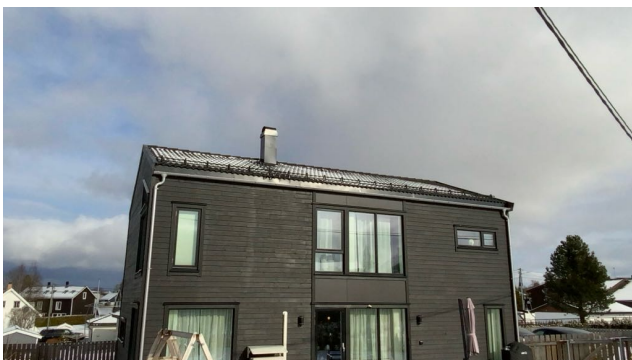
Taktekking anses å ha sin tiltenkte funksjon uten negative avvik utfra alder tatt i betraktning. Kommende lokale utskiftinger av stein er påregnelig på sikt som normalt vedlikehold. Taktekke ble kun inspirert fra bakkenivå grunnet høyde fra bakkeplan og opp til taktekke. Stedvis lett snødekke, men var synlig nok for vurdering. Taktekket er i hovedsak vurdert opp mot alder og gjenværende forventet levetid.

Besiktigelse av taktekke.

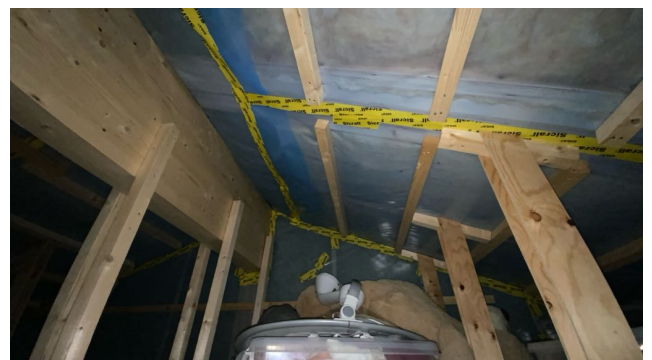
Takkonstruksjon fra byggeår i antatt taksperrer. Takkonstruksjonen fremstår med tiltenkt funksjon på befaringsdagen. Synlig luftespalter ved kontroll i gesimskasser men begrenset kontrollmuligheter for øvrig og er i hovedsak vurdert opp mot alder. Takkonstruksjon fremstår med tiltenkt funksjon på befaringsdagen. Begrenset kontrollmuligheter grunnet lav romhøyde og ikke gulv på hele konstruksjonen der det tas særskilt forbehold med tanke på underliggende forhold.

Generell besiktigelse.

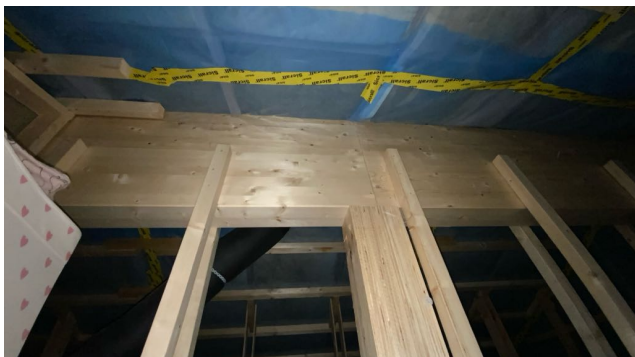
Generell besiktigelse.

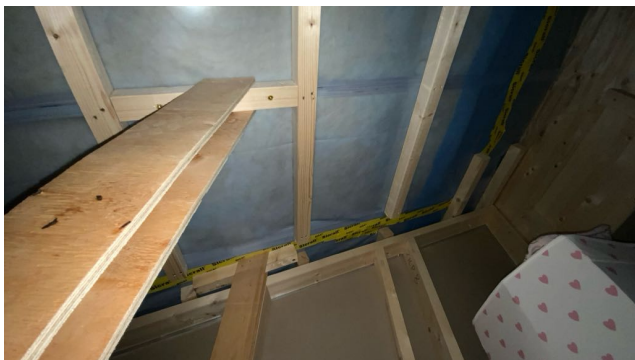
Generell besiktigelse.

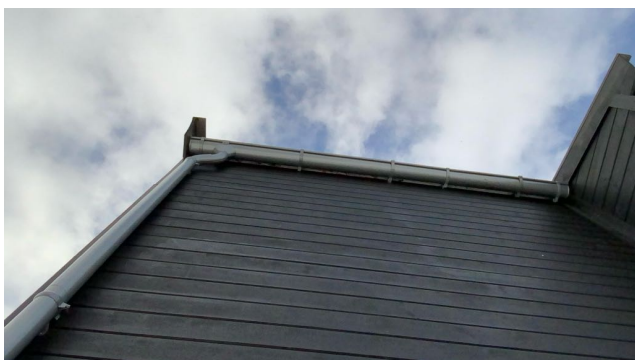
Synlige luftespalter i gesimskasse bak takrenne.

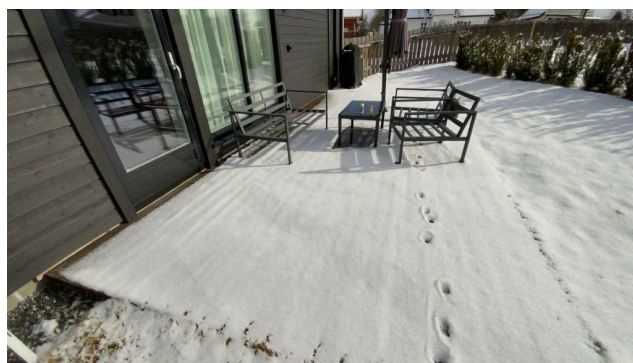
Terrasse med utgang fra stue på ca. 23 m². Trekonstruksjon fra byggeår. Terrassen fremstår med tiltenkt funksjon dog mindre skjevheter der lokale utbedringer ikke kan utelukkes på sikt.

Snødekket konstruksjoner på befaringdagen og er ikke vurdert.

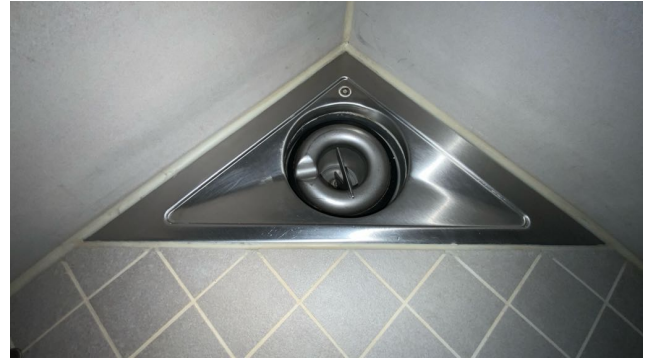
Det er slukrenne ved vegg i dusjsonen og smøremembran med dokumentert utførelse.

Kontroll av sluk.

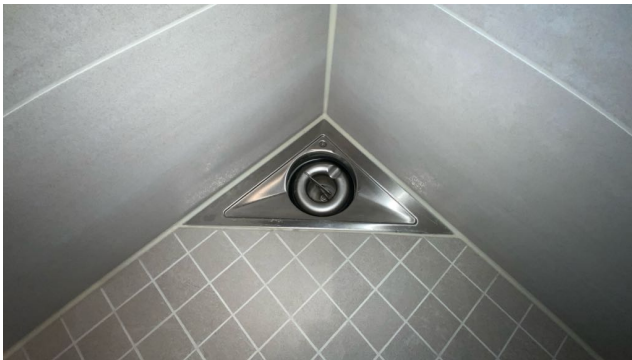
Det er slukrenne ved vegg i dusjonen og smøremembran med dokumentert utførelse.

Kontroll av sluk.

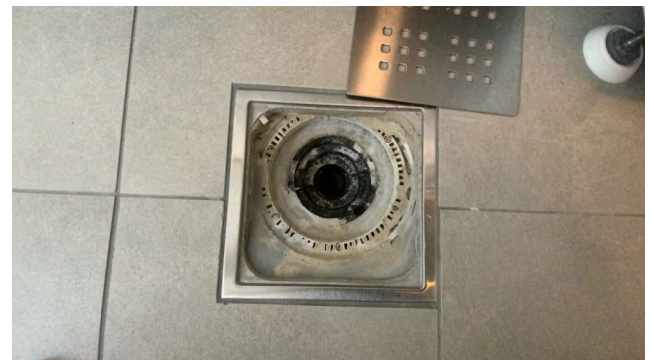
Det er plastsluk og smøremembran med dokumentert utførelse.

Kontroll av sluk.

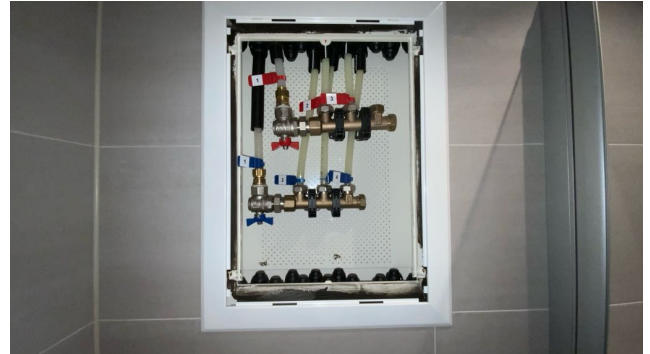
Vannrør fra byggeår av materialtype pex og kobber. Fordelerskap i entré. Waterguard i benkeskap på kjøkken for god sikring av lekkasjevann. Alder er normalt i seg selv en vurderingskriterie hva angår slitasjegrad. Videre bemerkes at bunnledninger av den årsak følgelig heller ikke er kontrollert.

Besiktigelse av røropplegg.

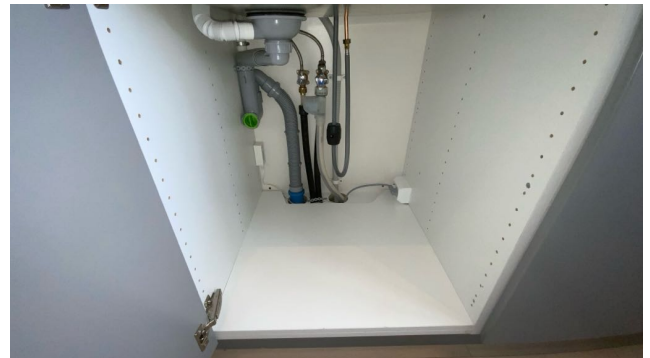
Besiktigelse av røropplegg.

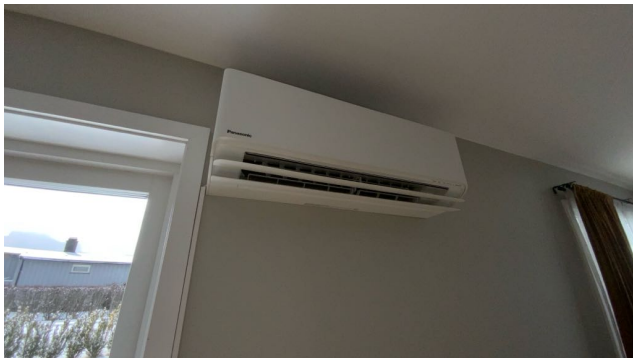
Varmepumpe fra 2021. Varmepumpe fremstår med tiltenkt funksjon og vurdert opp mot alder. Jevnlig service er anbefalt for god ivaretagelse. Ev.t kommende vedlikehold tilfaller ny eier.
