Tilstandsrapport

Boligbygg med flere boenheter

Gislemyrveien 4 A, 4621 KRISTIANSAND S

Rapportdato: 13.05.2026

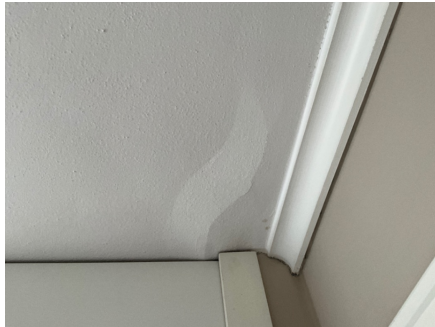
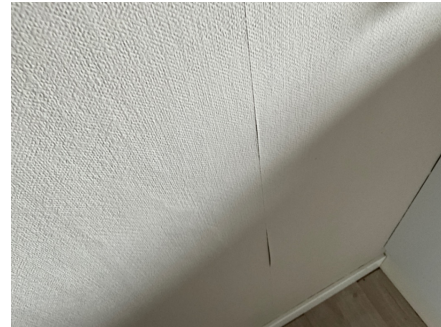
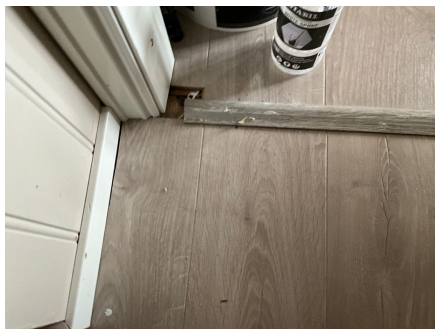
TG 2 Overflater

- Overflater har en del slitasjegrad utover det en kan forvente.

Stedvis merker i taket og flere overganger på gulene som ikke er ferdigstilt.

- Overflater må utbedres eller skiftes.

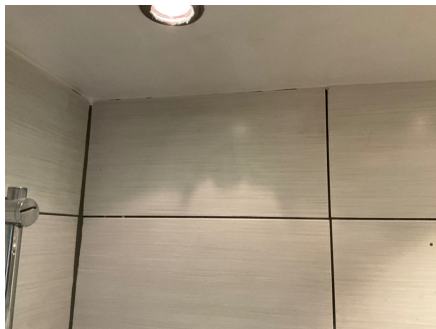
TG 2 Overflater vegger og himling

- Det er påvist at flisfuger har riss/sprekker.

Sprekker og riss mellom veggen og taket.

Avviket har kun kosmetisk betydning.

- Fuger bør skiftes ut.

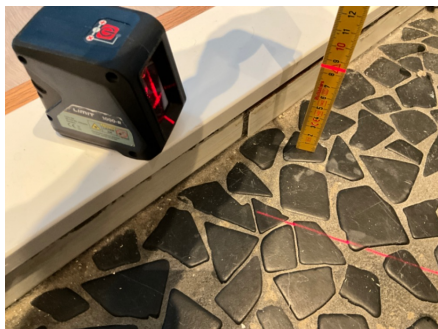
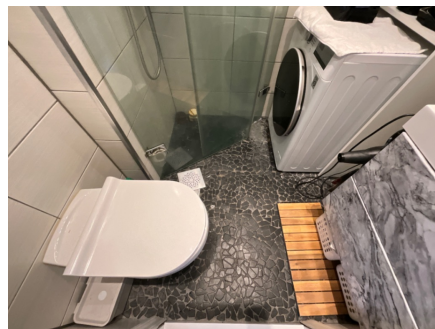
TG 2 Overflater Gulv

Det er flislagt gulv med elektriske varmekabler. Det er ca 20 mm. høydeforskjell fra flis ved dør til slukrist. Oppkant ved dør.

- Krav til fall er ikke oppfylt og gulvet er tilnærmet flatt (har ikke motfall).

Sluken er plassert rett utenfor dusjsonen.

Det er ikke tilstrekkelig fall slik at bruksvann ledes til sluk.

- Et bad med manglende/ redusert fall til sluk blir mindre funksjonelt og sikkert for brukeren. Dette kan medføre stående vann på gulvet, vann som ikke ledes effektivt til sluket, økt risiko for at vann renner ut av rommet og redusert sklisikkerhet på gulvet.

Våtrom uten oppkant ved dør og med utilstrekkelig fall til sluk har økt risiko for at vann kan renne ut av rommet ved lekkasje eller utilsiktet vannsøl. Dette kan medføre fuktskader i tilstøtende rom og bygningskonstruksjoner.

Ved eventuell renovering av våtrommet anbefales det å etablere tilfredsstillende fall mot sluk.

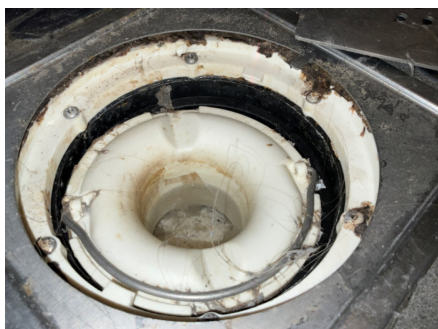
TG 2 Sluk, membran og tettesjikt

- Membran kan ikke konstateres (ikke synlig og det foreligger heller ikke dokumentasjon).
- Mer enn halvparten av forventet brukstid er passert på membranløsningen.

Dokumentasjon på fagmessig utførelse foreligger ikke.

Det er ikke registrert synlige tegn til lekkasje eller fuktskade ved befaring. Hulltaking og fuktmåling i tilstøtende konstruksjon viste normale verdier. Manglende dokumentasjon på utførelse medfører redusert forutsigbarhet knyttet til membranens utførelse, detaljer rundt slukt og forventet levetid. Smøremembran er erfaringsmessig mer utsatt for utførelsesfeil enn prefabrikkerte membransystemer, særlig i overgang mot sluk. Tilstandsgrad 2 settes på bakgrunn av manglende dokumentasjon og alder, samt behov for økt oppfølging i videre brukstid.

Sprekker i membran oppstår typisk i overgang mellom sluk og gulv, deler av dette området er dekket av fliselim og fugemasse og er ikke tilgjengelig for kontroll. Hull i dette område vil kunne føre til skader i konstruksjonen.

Ukjent membran løsning på gulvet.

- Det må innhentes dokumentasjon. Manglende membran/tettesjikt medfører risiko for lekkasjer og fukt i konstruksjonen.
- Det er viktig å merke seg at levetiden til en membran varierer basert på kvalitet, installasjon og bruk. Eldre membraner kan bli sprø og sprekke opp, noe som fører til at de mister sin vannnettende funksjon. Dette kan resultere i vannlekkasjer gjennom vegger og gulv og fuktskader.

Det anbefales jevnlig visuell kontroll av fuger, slukovergang og gjennomføringer. Ved fremtidig oppussing bør full utskifting av membran og sluk vurderes.

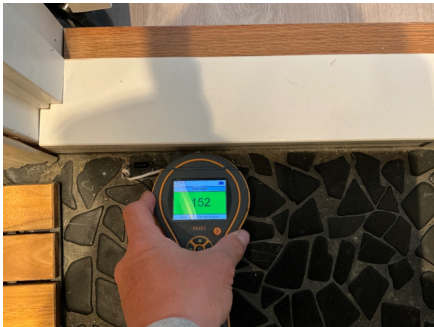
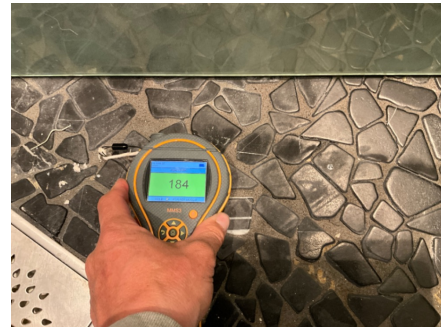
TG IU Tilliggende konstruksjoner våtrom

Hulltaking er ikke foretatt da det ikke er fysisk mulig pga tilliggende konstruksjoner. Vegger av mur.

- Det er pga bygningsmessige hindringer ikke fysisk mulig å foreta hulltaking i vegg bak våtsone.

- Ved manglende hulltaking er det fare for at eventuelle skader i veggen ikke avdekkes.

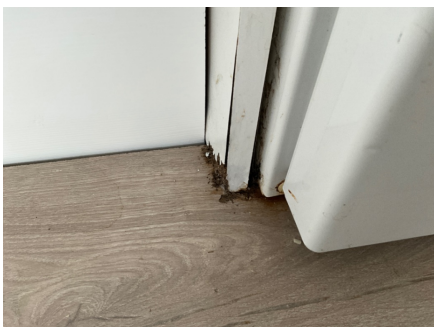
TG 2 Overflater og innredning

- Det er påvist skader på overflater/kjøkkeninnredning utover normal slitasjegrad.

- Det må påregnes lokal utbedring/utskiftning.

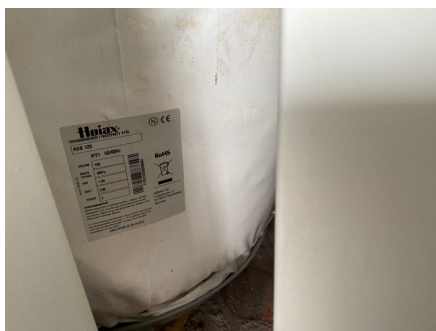
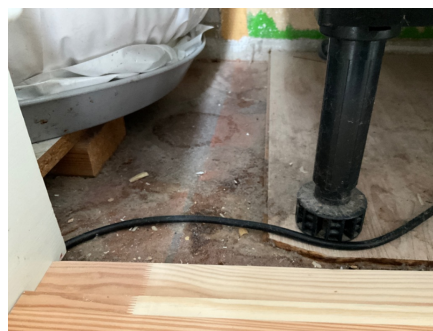
Den elektriske tilkoblingen med stikkontakt kan medføre økt fare for brannutvikling, grunnet belastningen tilkoblingen utsettes for.

Tilstandsgraden settes i tråd med krav gitt i gjeldende standard (NS3600)

- Det bør etableres tilfredsstillende avrenning eller lekkasjesikring ved varmtvannstank.
- Det bør etableres tilfredsstillende el-tilkobling etter gjeldende forskrift.
