Tilstandsrapport

📍 Skomakerstredet 3, 1767 HALDEN

gnr. 160, bnr. 180, snr. 4

Rapportdato: 10.05.2023

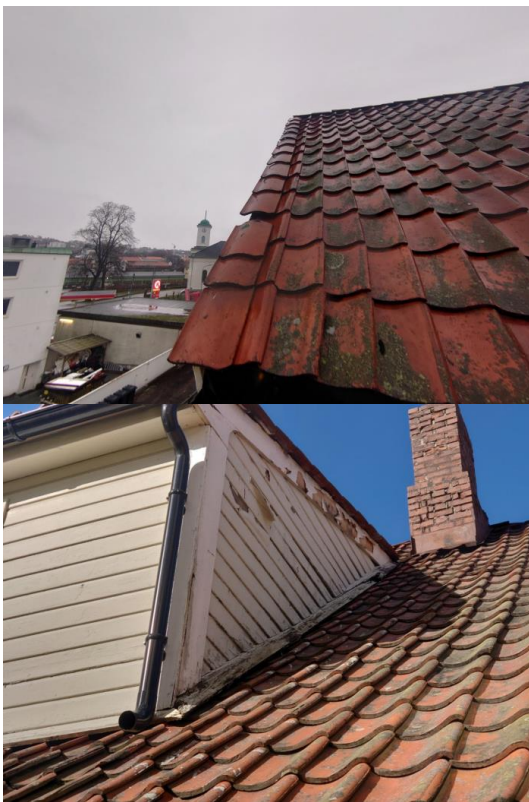
Tak tekket med enkeltkrummet tegltakstein. Undertak antatt av asfaltpapp og trebord.

- Mer enn halvparten av forventet brukstid er passert på taktekkingen.
- Mer enn halvparten av forventet brukstid er passert på undertak.

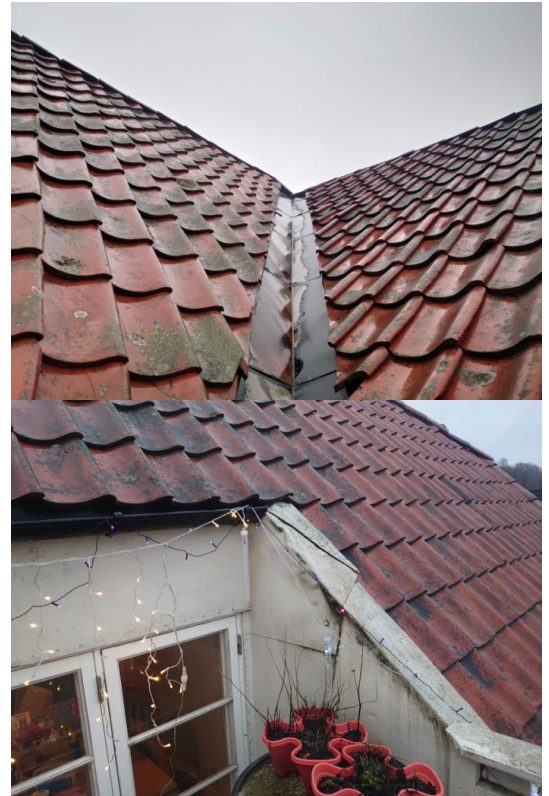
Renner, nedløp og beslag i stål. Nedløp går til overvannsrør.

- Mer enn halvparten av forventet brukstid er passert på renner/nedløp/beslag.
- Det er påvist avvik i beslagløsninger.
- Det mangler snøfangere på hele eller deler av taket, men det var ikke krav om dette på byggemeldingstidspunktet.

- Overvåk tilstanden jevnlig. For å få tilstandsgrad 0 eller 1 må beslag/renner/nedløp skiftes ut, men tidspunktet for når dette er nødvendig er vanskelig å si noe om.
- Påviste skader må utbedres.
- Det er ikke krav om utbedring opp til dagens krav.

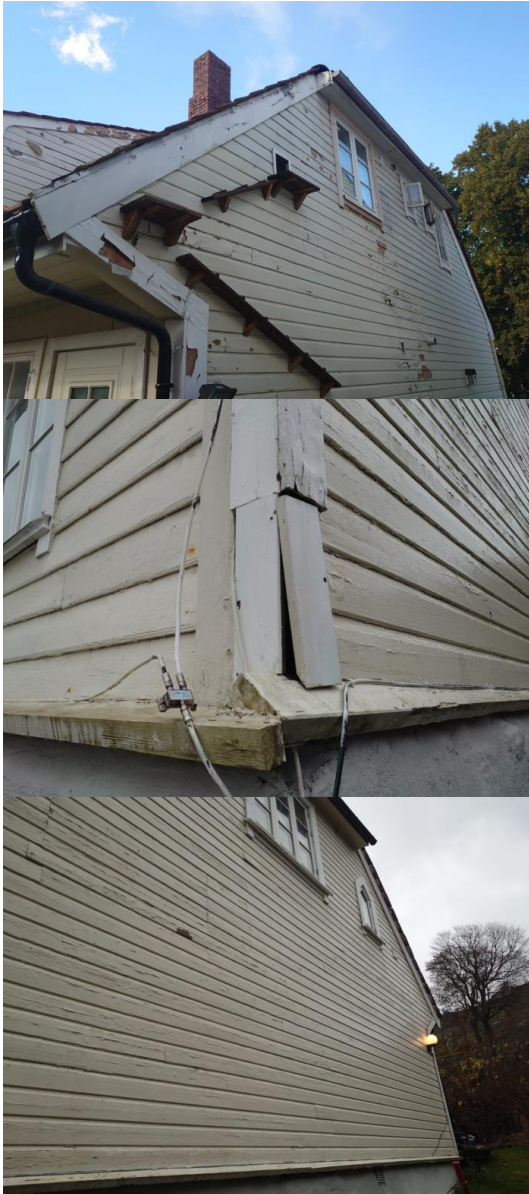
Veggene har eldre tømmerkonstruksjon. Fasade/kledning har liggende bordkledning.

- Det er påvist spredte råteskader i bordkledningen.
- Det er værslitt/oppsprukket trevirke/trepaneler.
- Det er ingen eller liten lufting i nedre kant av kledning mot grunnmur.

- Lokal utbedring må utføres.
- Det bør foretas tiltak for å bedre lufting av kledningen.
- Råteskadet trekledning må skiftes ut.

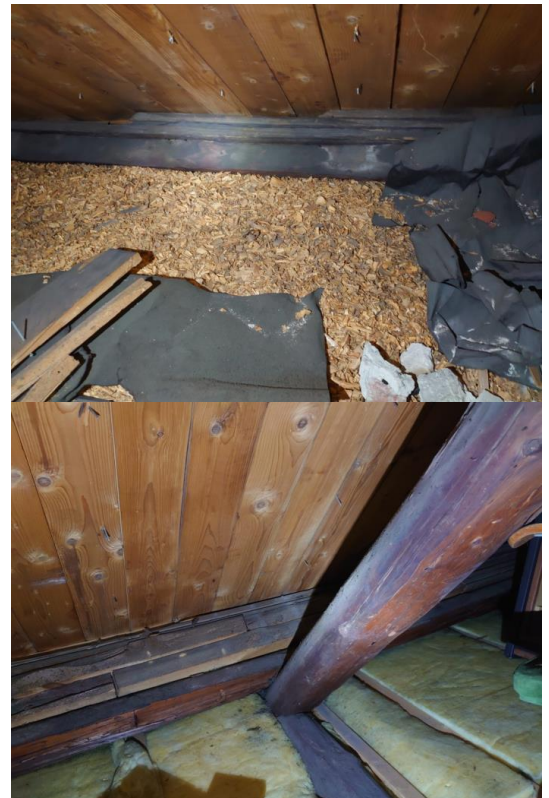
Takkonstruksjonen har sperrekonstruksjon. Konstruksjonen er ikke luftet.

- Det er ingen lufting i konstruksjonen.

Konstruksjonen er av eldre karakter og bærer preg av enklere byggemåter som er tidligere benyttet. Stedvis noe provisorisk understøttelse og eldre fuktskjolder/merker.

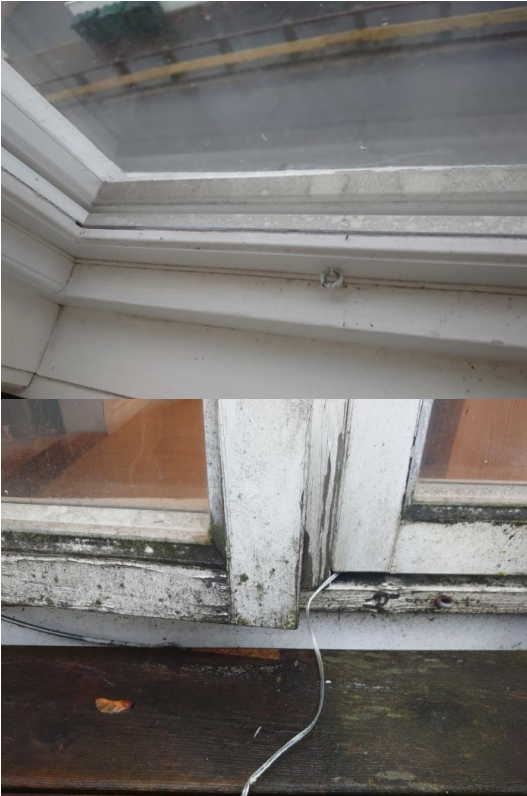
Bygningen har trevinduer med koblet glass. Dels eldre vinduer fra byggeår og dels vinduer som eier opplyser er skiftet i senere tid.

- Karmene i vinduer er slitte og det er sprekker i treverket.
- Det er påvist tegn på innvendig kondensering av enkelte vindusglass.

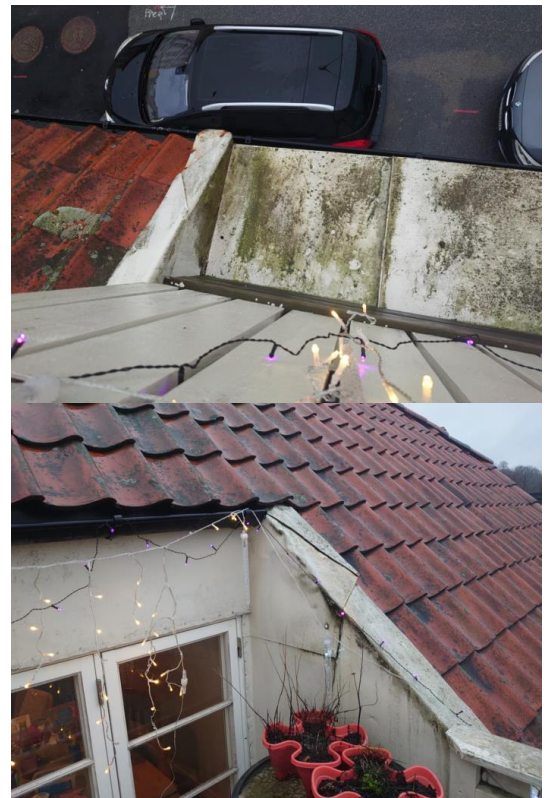
Dekket er tekket med eldre stålbeslag, som går opp og rundt takkoppløftet. Beslagene ser ut til å være fra byggeår.

- Tekkingen på balkong/terrasse har utettheter.
- Rekkverket er for lavt i forhold til dagens krav til rekkverkshøyder.

Beslagene er av eldre karakter og det er opplyst at det har vært en lekkasje i forbindelse med takterrassen tidligere. Dette er også synlig i himling i seksjon 2 (på soverommet).

Tekking og beslag må skiftes for å unngå ytterligere lekkasjer. Skader i underliggende dekker/konstruksjon må påregnes.

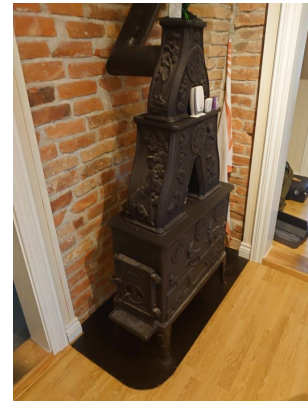
Boligen har mursteinspipe med nytt røykrør. Det er tilknyttet ett ildsted i leiligheten.

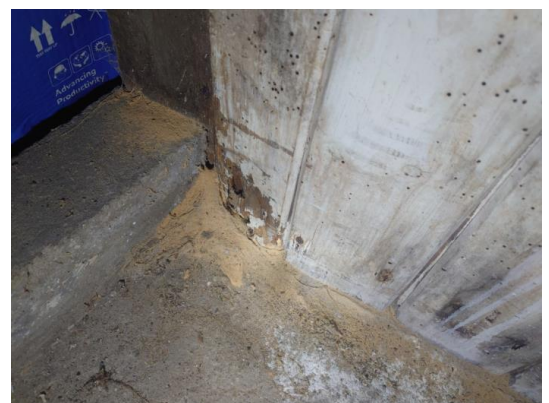
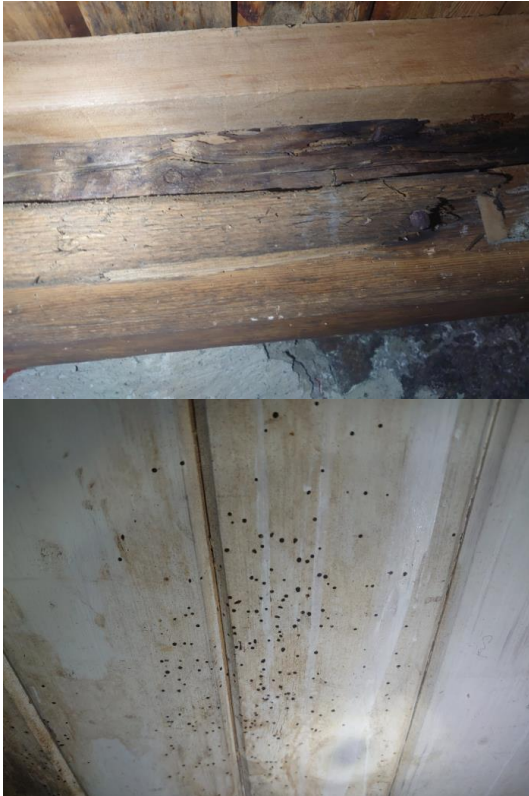
Gulvet er av betong. Veggene har betong/mur. Uisolert råkjeller.

- Det er påvist indikasjoner på noe fuktgjennomtrenging i kjellergulv.
- Det er påvist synlige fukt/råteskader i treverk i underetg./kjeller, hulltaking er derfor ikke nødvendig
- Det er påvist indikasjoner på noe fuktgjennomtrenging inn i kjellermur.

- Det påviste fuktnivå gir grunn til å overvåke konstruksjonen jevnlig for å se utvikling over tid, og eventuelt foreta tiltak for å unngå fuktskader.
- Det må foretas tiltak for å utbedre årsak til fukt-/råteskadene samt utbedre råteskadene
- Det anbefales at alt treverk i kjeller fjernes og at kjelleren har mest mulig åpne murkonstruksjoner med god utlufting.

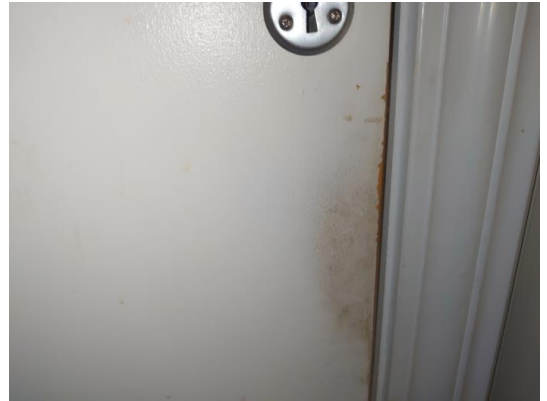
Innvendig har boligen malte fyllingsdører.

- Enkelte av innvendige dører har en del slitasje.

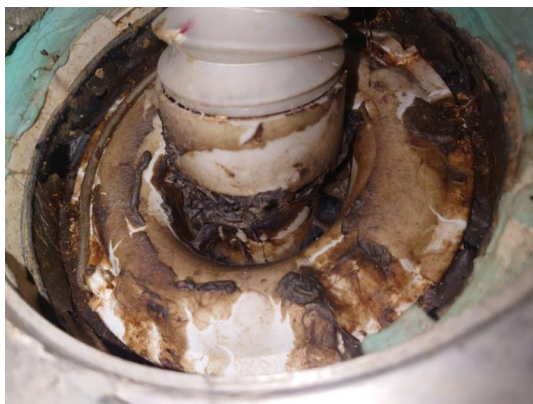
Det er plastsluk og smøremembran med ukjent utførelse. Det foreligger ingen dokumentasjon på utførelsen.

Merk at det ikke er membran på vegger i dusjsonen. Det må benyttes kabinett. Sluk må rengjøres jevnlig.

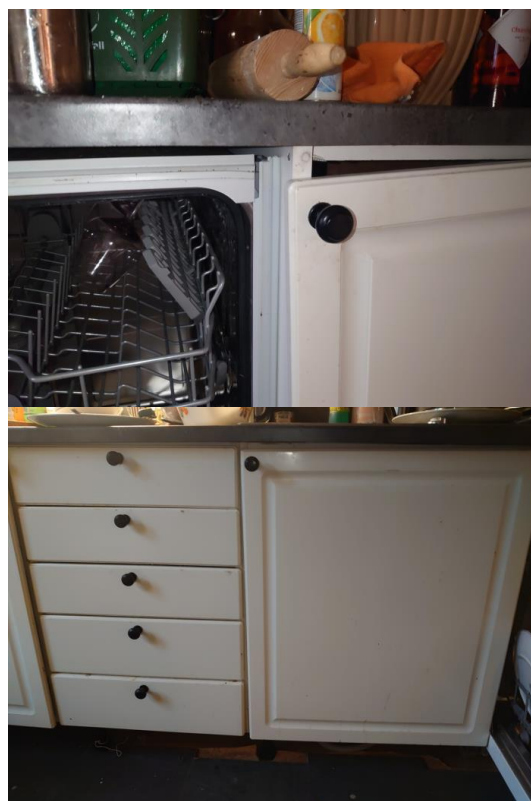
Kjøkkenet har innredning med profilerte fronter. Benkeplaten er av laminat. Det er kjøll/fryseskap, oppvaskmaskin og komfyr.

- Det er påvist skader på overflater/kjøkkeninnredning utover normal slitasjegrad.

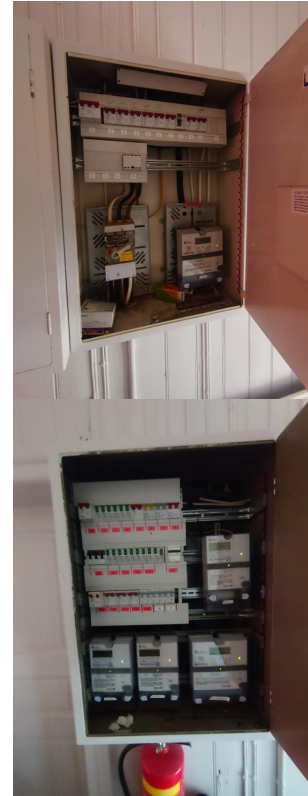
Det er uklart hvilke sikringer som hører til hvilken leilighet. Sikringer må merkes korrekt. Dørene på skapet er ikke mulig å lukke.

Det bør gjennomføres en utvidet kontroll av anlegget i hele bygget og av sikringsskap. Kostnadsestimater er satt for gjennomføring av kontroll. Eventuelle utbedringer må vurderes i tillegg.

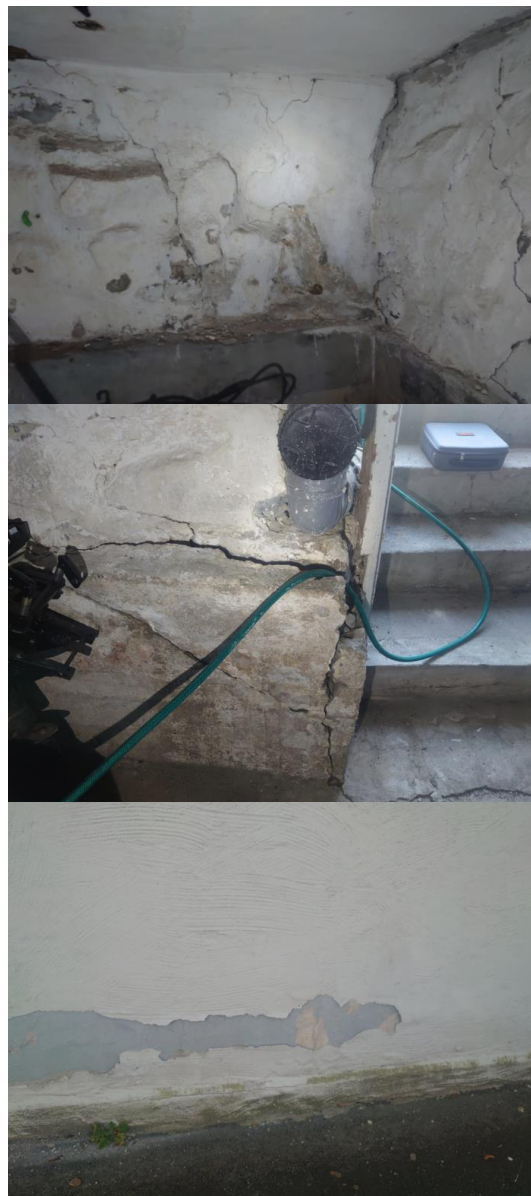
Bygningen har grunnmur i natursteinsmur.

- Grunnmuren har sprekke-dannelser.

- Påviste skader må utbedres.
- Lokal utbedring må utføres.

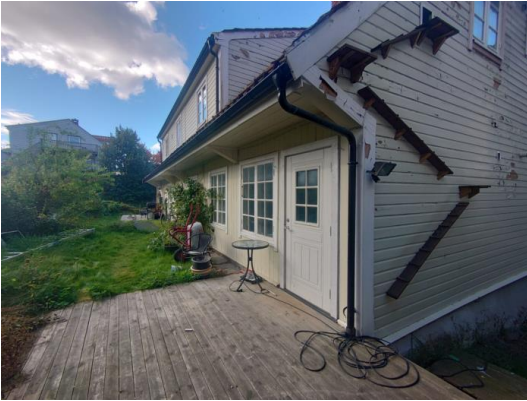
Eiendommen ligger i skrått terreng. Det er flatt i bakkant av boligen, men hele området heller mot veien og der bygningen ligger.

- Terreng faller inn mot bygning.
