# Tilstandsrapport

Leilighet

Skomakerstredet 3, 1767 HALDEN

Befaringsdato: 15.10.2024

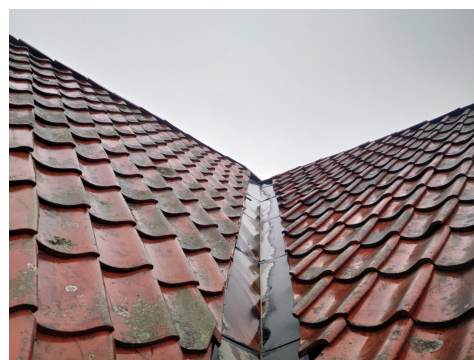
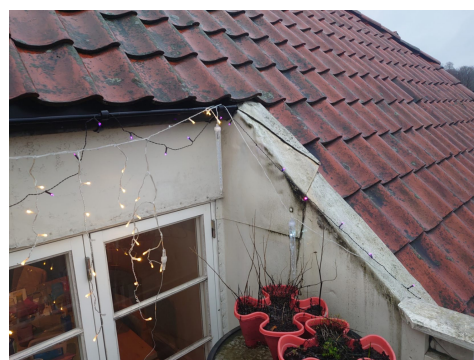
### ! TG 2 Nedløp og beslag

Renner, nedløp og beslag i stål. Nedløp går til overvannsrør.

- Det er påvist avvik i beslagløsninger.
- Det mangler snøfangere på hele eller deler av taket, men det var ikke krav om dette på byggemeldingstidspunktet.
- Mer enn halvparten av forventet brukstid er passert på renner/nedløp/beslag.

- Påviste skader må utbedres.
- Det er ikke krav om utbedring opp til dagens krav.

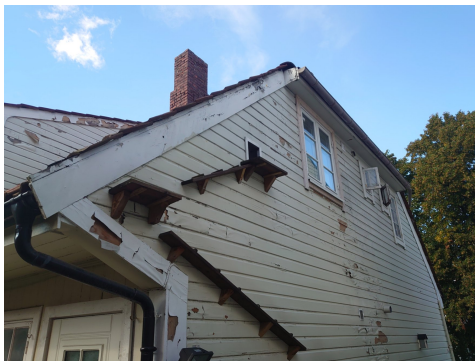
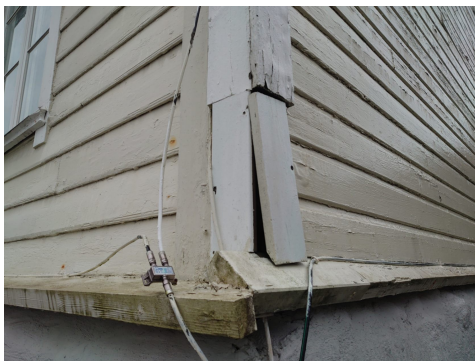
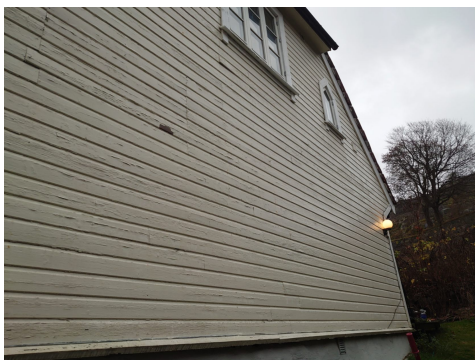
## ! TG 2 Veggkonstruksjon

- Det er ingen eller liten lufting i nedre kant av kledning mot grunnmur.
- Det er påvist spredte råteskader i bordkledningen.
- Det er værslitt/oppsprukket trevirke/trepaneler.

- Lokal utbedring må utføres.
- Det bør foretas tiltak for å bedre lufting av kledningen.
- Råteskadet trekledning må skiftes ut.

Det må gjennomføres ytterligere undersøkelser. Råteskadede trepaneler må skiftes ut

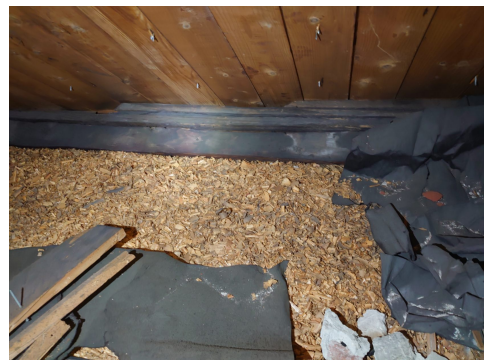
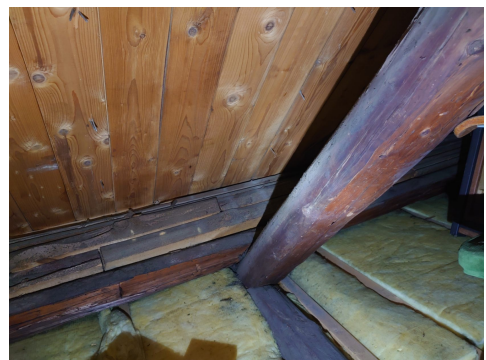
Takkonstruksjonen har sperrekonstruksjon. Konstruksjonen er ikke luftet.

Konstruksjonen er av eldre karakter og bærer preg av enklere byggemåter som er tidligere benyttet. Stedvis noe provisorisk understøttelse og eldre fuktskjolder/merker.

- Plast/diffusjonssperre i etasjeskillet må etableres og luftingen på loftet forbedres.
- Lufting/ventilering bør forbedres.

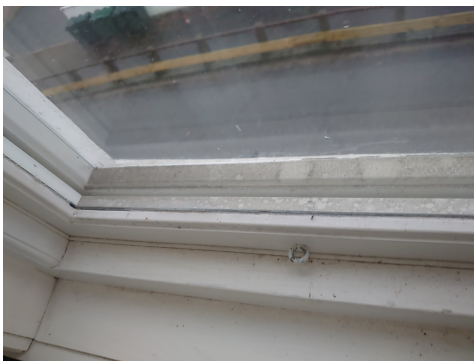
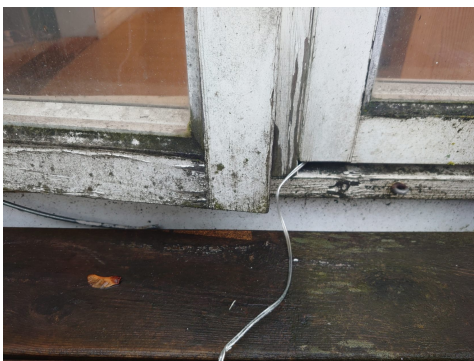
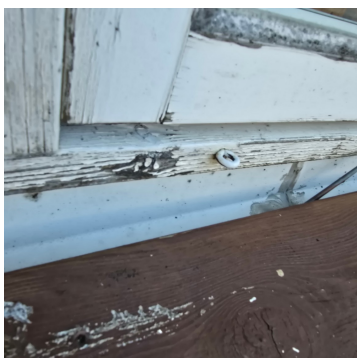
## ! TG 2 Vinduer

Bygningen har trevinduer med koblet glass. Dels eldre vinduer fra byggeår og dels vinduer som eier opplyser er skiftet i senere tid.

- Det er påvist tegn på innvendig kondensering av enkelte vindusglass.
- Karmene i vinduer er slitte og det er sprekker i trevirket.

Eldre vinduer har svertesopp og tegn til innvendig kondens. Synlige skader på tettelister.  
Vinduene som går ut på terrassen har ikke sikkerhetsglass. Vinduene går ned til gulvet.

Det må påregnes rengjøring av vinduer, spesielt mellom glassene på nyere vinduer. Eldre vinduer må settes i stand eller vurderes skiftet.

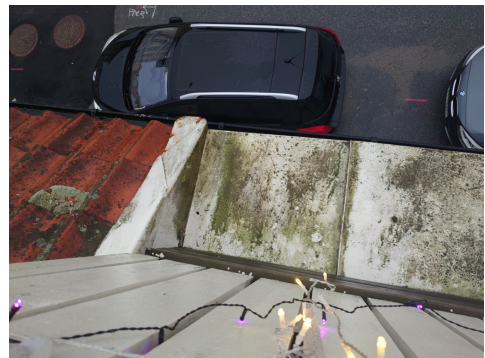
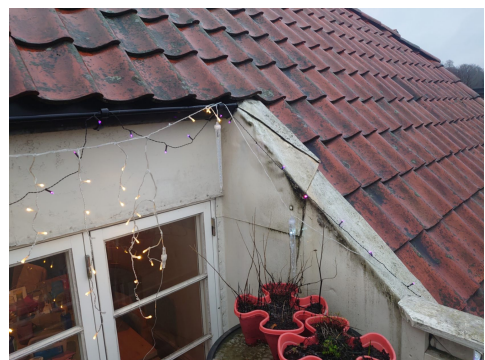
Beslagene er av eldre karakter og det er opplyst at det har vært en lekkasje i forbindelse med takterrassen tidligere. Dette er også synlig i himling i seksjon 2 (på soverommet).

Tekking og beslag må skiftes for å unngå ytterligere lekkasjer. Skader i underliggende dekker/konstruksjon må påregnes.

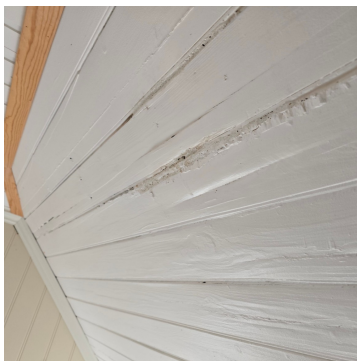
### ! TG 2 Overflater

Det er sprekker i himling og skråtak på soverommet. Trolig etter eldre taklekkasje. Det ble ikke målt fukt på befaringsdagen, men det er trolig noe råte i treverket under malingen.

Det anbefales nærmere undersøkelser rundt himling på soverom.

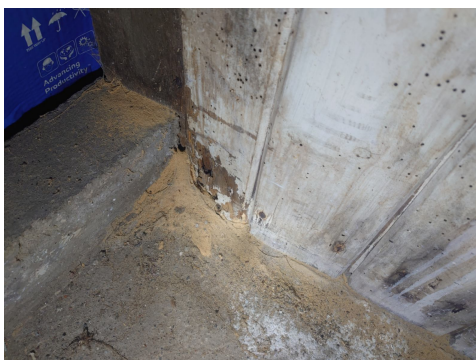
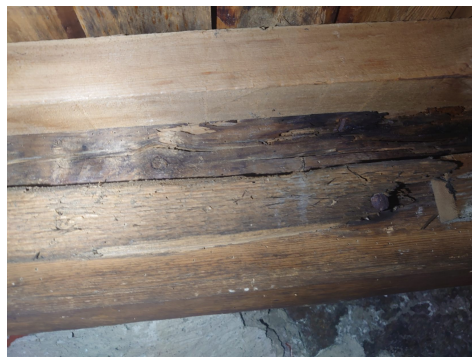
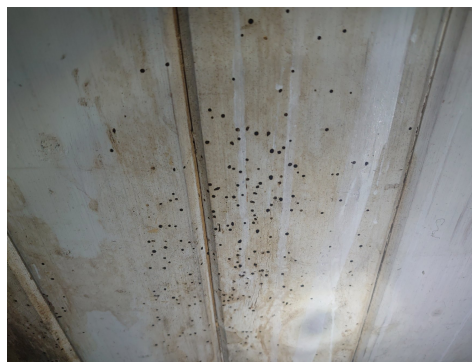
## ! TG 3 Rom Under Terreng

- Det er påvist indikasjoner på noe fuktgjennomtrenging i kjellergulv.
- Det er påvist indikasjoner på noe fuktgjennomtrenging inn i kjellermur.
- Det er påvist synlige fukt/råteskader i treverk i underetg./kjeller, hulltaking er derfor ikke nødvendig

- Det påviste fuktnivå gir grunn til å overvåke konstruksjonen jevnlig for å se utvikling over tid, og eventuelt foreta tiltak for å unngå fuktskader.
- Det må foretas tiltak for å utbedre årsak til fukt-/råteskadene samt utbedre råteskadene
- Det anbefales at alt treverk i kjeller fjernes og at kjelleren har mest mulig åpne murkonstruksjoner med god utlufting.

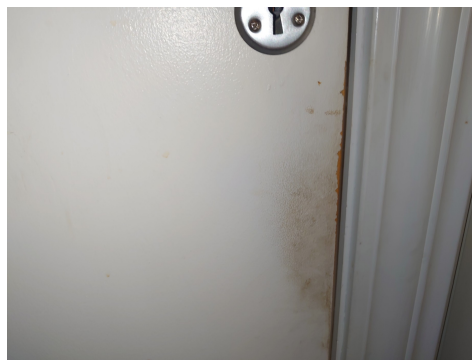
## ! TG 2 Innvendige dører

Innvendig har boligen malte fyllingsdører.

- Lokal utbedring må påregnes.

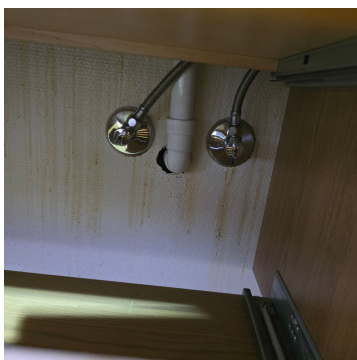
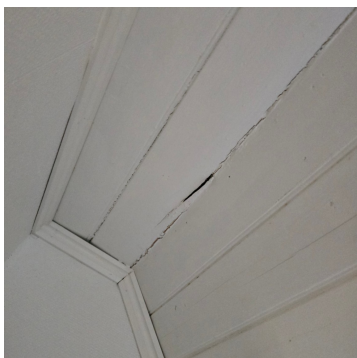
### 2. ETASJE - H0202 > BAD

- Det er vindu/dør med ikke fuktbestandige materialer i våtsonen (dusjsonen), løsningen eller byggematerialet er uegnet

Store sprekkdannelser i himling. Trolig etter eldre fuktskade.

- Uegnede materialer må fuktbeskyttes/utskiftes.

Skråtak må fuktsikres.

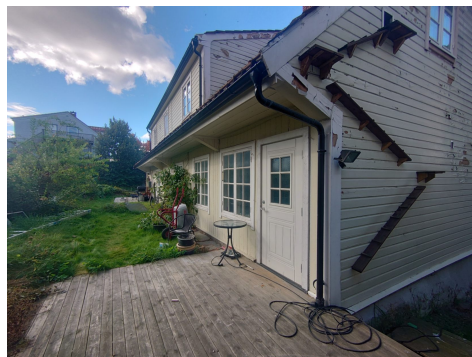
## ! TG 3 Terrengforhold

Eiendommen ligger i skrått terreng. Det er flatt i bakkant av boligen, men hele området heller mot veien og der bygningen ligger.

Det er vanskelig å gjøre noe med terrenget i hele området. Nærmere vurdering bør sees i sammenheng med punkt om drenering.
