# Tilstandsrapport

Rekkehus

Tors vei 7 A, 1464 FJELLHAMAR

# gnr. 107, bnr. 1088, snr. 1

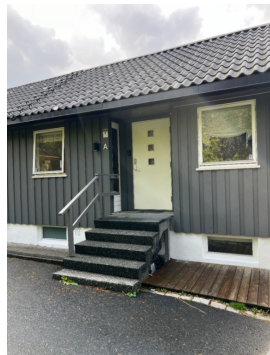
- Mer enn halvparten av forventet brukstid er passert på tettesjikt/membran.
  - Rekkverket er for lavt i forhold til dagens krav til rekkverkshøyder.
  - Det er avvik:
- Rekkverket er lavere enn dagens krav, men tilfredsstillende gjeldende krav under byggetidspunktet. Det er ikke krav om tilpasning til dagens regler.

- Mer enn halvparten av forventet brukstid er passert på tettesjikt/membran.  
Over tid kan membranen få sprekker og utettheter. Fornying må påregnes på sikt, men nøyaktig tidspunkt er usikkert.

- Tettesjiktet er ikke fagmessig utført. Det er løsninger som kan resultere i fuktproblematikk i underliggende konstruksjoner.

- Rekkverk må monteres for å lukke avviket.

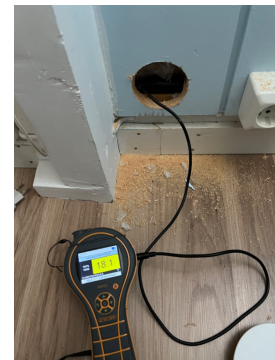
- Det er gjennom hulltaking påvist høyt fuktnivå inne i trekonstruksjonen i hulltakingen, men ikke påvist fuktskader i dette området. Høy luftfuktighet kan over tid føre til muggvekst eller sverting av materialer. Samtidig kan materialer og konstruksjoner bli ødelagt.

- Det er gjennom målinger påvist høyt fuktnivå i trevegger i underetg./kjeller, det er derfor ikke foretatt hulltaking

- Konstruksjonen er en risikokonstruksjon med hensyn til fuktproblematikk.

- Det er ved hulltaking registrert diffusjonssperre/plast bak overflater. Plasten begrenser utluftingen fra grunnmuren og øker risikoen for fuktrelaterte skader i vegg.

- Det er målt fuktnivåer som tyder på fuktbelastning i konstruksjonen. Nivåene gir økt mulighet for skjulte soppdannelser. Grundigere undersøkelser anbefales for å fastslå behov for konkrete tiltak.

- Det påviste fuktnivå gir grunn til å overvåke konstruksjonen jevnlig for å se utvikling over tid, og eventuelt foreta tiltak for å unngå fuktskader.

- Ytterligere undersøkelser må foretas for å få kartlagt tilstanden og omfanget på eventuelle skader.

Alle rom i slike kjellere bør ha friskluftsventil. Dette er for å kunne ventilere vekk fuktig luft, å begrense muligheten for skader av fuktig luft. Det anbefales å gjøre tiltak for å bedre ventileringen.

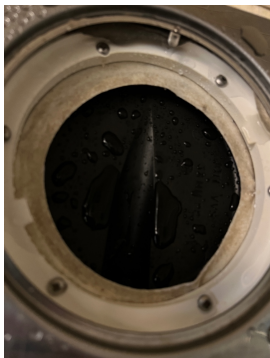
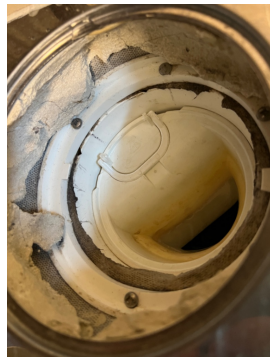
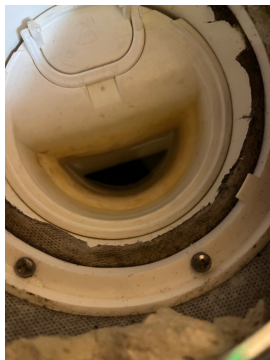
- Det mangler smøremembran på mansjett og over klemringen. Denne typen mansjett krever normalt smøring på selve materialet og over klemringen for å oppnå tilstrekkelig vanntetthet. Uten smøremembran kan mansjetten/duken suge til seg vann og gjøre underliggende konstruksjon fuktig, som over tid kan føre til skjulte skader.

- Membranen har passert halvparten av forventet levetid. Når membranen eldes, svekkes den gradvis og kan utvikle mindre utettheter som slipper fukt ned i konstruksjonen. Hvor raskt dette skjer avhenger av kvalitet, utførelse og bruk, og regelmessig tilsyn er viktig. En full oppgradering med nytt tettesjikt må påregnes på sikt, selv om det er vanskelig å si nøyaktig når.

- Feil montering av sluk og klemring øker risikoen for vannlekkasjer. Dette kan føre til fuktskader i underliggende konstruksjoner.
- Det må innhentes dokumentasjon. Manglende membran/tettesjikt medfører risiko for lekkasjer og fukt i konstruksjonen.
- Overvåk tilstanden jevnlig. For å få tilstandsgrad 0 eller 1 må tettesjiktet skiftes ut, men tidspunktet for når dette er nødvendig er vanskelig å si noe om.
- Det er viktig å merke seg at levetiden til en membran varierer basert på kvalitet, installasjon og bruk. Eldre membraner kan bli sprø og sprekke opp, noe som fører til at de mister sin vanntettende funksjon. Dette kan resultere i vannlekkasjer gjennom vegger og gulv og fuktskader.

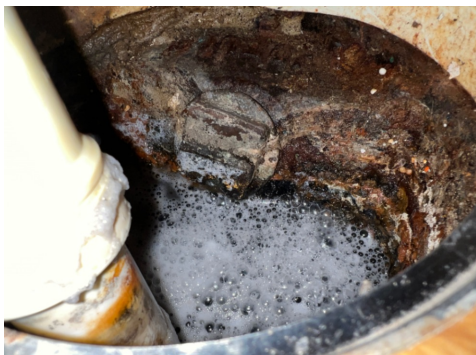
- Membran i kombinasjon med gammelt sluk uten klemring. Membran er smurt ned på sluk.
- Mer enn halvparten av forventet brukstid er passert på membranløsningen.
- Mer enn halvparten av forventet brukstid er passert på slukløsningen.
- Det er ikke tilfredsstillende membran/tettesjikt på våtrommet.
- Det er rustdannelser i sluket.
- Rustdannelser kan over tid svekke materialene, som gir økt risiko for lekkasjer.
- Sluket har oppnådd mer enn halvparten av forventet levetid.
- Eldre sluk gir større mulighet for slitasje som kan føre til utettheter.

- Membranen har passert halvparten av forventet levetid. Når membranen eldes, svekkes den gradvis og kan utvikle mindre utettheter som slipper fukt ned i konstruksjonen. Hvor raskt dette skjer avhenger av kvalitet, utførelse og bruk, og regelmessig tilsyn er viktig. En full oppgradering med nytt tettesjikt må påregnes på sikt, selv om det er vanskelig å si nøyaktig når.
