# Tilstandsrapport

📍 Bakkevegen 11, 5533 HAUGESUND

# gnr. 4, bnr. 125

Oppdragsnr.: 20763-3120

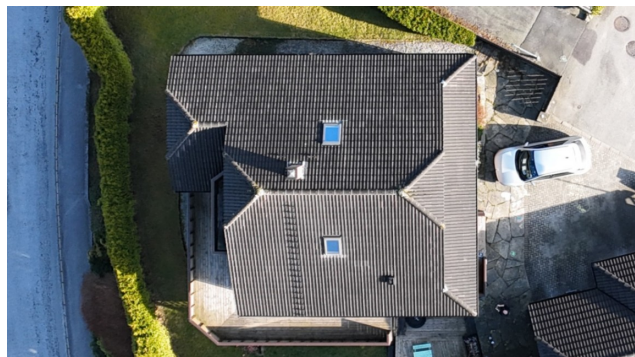
### Taktekking

Tekkingen er besiktet fra bakkeplan og ved lett bruk av drone uten å påvise vesentlige feil som manglende tekking eller større skader. Det foreligger ingen dokumentasjon av tekking og det er således ikke utført noen nærmere vurdering om taket har tilstrekkelig helning etc.

Bygningsdelen er av eldre dato, og behovet for vedlikehold eller tiltak kan ikke utelukkes. Det er derfor nødvendig å varsle om risikoen for skader på grunn av alderen og/eller manglende dokumentasjon. Som følge av dette anbefales nærmere undersøkelser.

- Overvåk tilstanden jevnlig. For å få tilstandsgrad 0 eller 1 må tekkingen skiftes ut, men tidspunktet for når dette er nødvendig er vanskelig å si noe om.

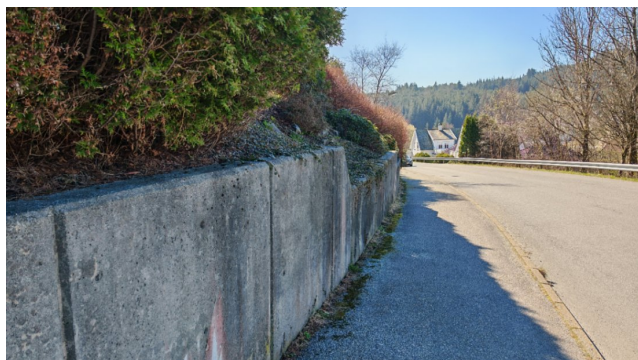
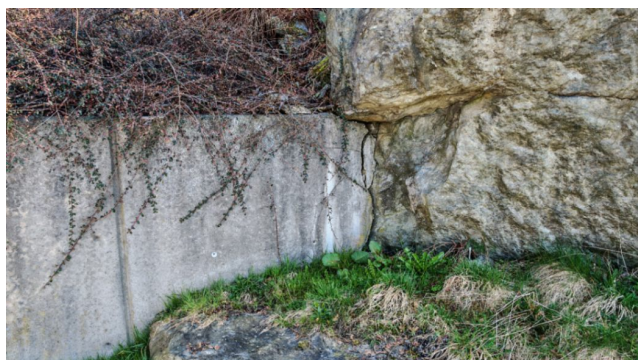
- Det er påvist mindre sprekker og/eller skjevheter i muren.

Som følge av alder og registrerte avvik anbefales det nærmere kontroll av fagkyndig vedr. mur og evt. resterende levetid / tiltak. Spesielt der hvor det ikke foreligger dokumentasjon.

- Lokal utbedring må utføres.
