# Tilstandsrapport

Boligbygg med flere boenheter

Franslykkja 12, 7300 ORKANGER

Befaringsdato: 17.02.2026

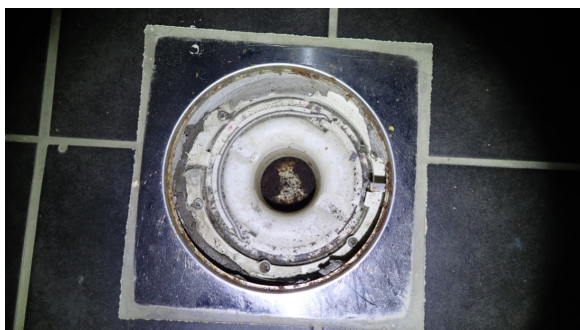
Det er plastsluk og smøremembran med ukjent utførelse.

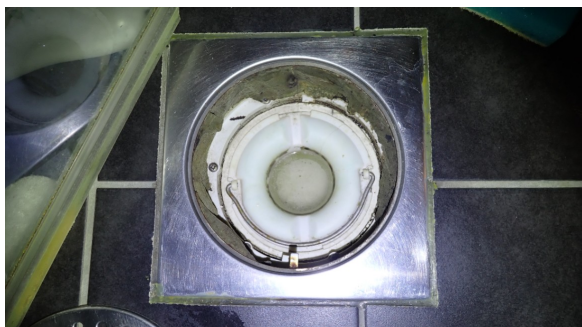
Det er plastsluk og smøremembran med ukjent utførelse.
