# Tilstandsrapport

Boligbygg med flere boenheter

Franslykkja 12, 7300 ORKANGER

Befaringsdato: 17.02.2026

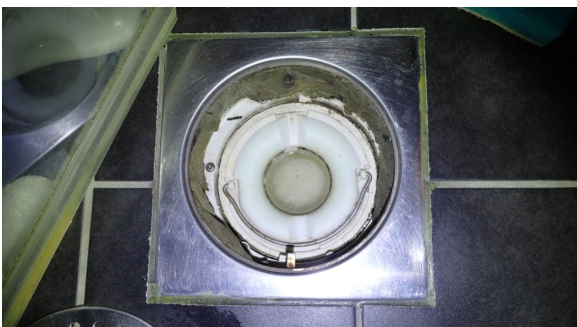
Det er plastsluk og smøremembran med ukjent utførelse.
