Tilstandsrapport

Enebolig

Lovisenbergveien 89, 3770 KRAGERØ

Befaringsdato: 08.10.2024

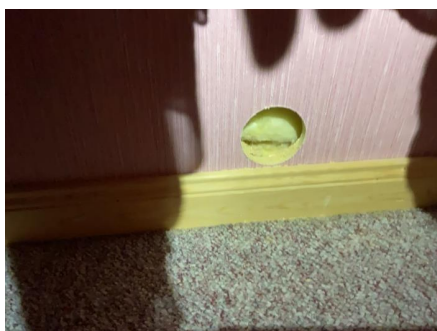
TG 3 Generell

For å få tilstandsgrad 0 eller 1, må hele vaskerommet oppgraderes.

Kostnadsestimat: 50 000 - 100 000

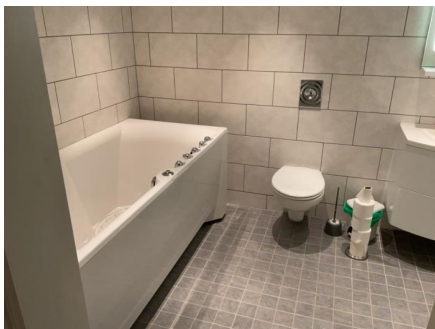
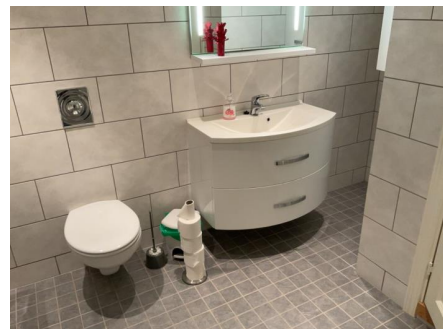
TEG 1 Overflater vegger og himling

- Det er påvist avvik i fallforhold til sluk i forhold til krav i forskrift på byggetidspunktet.

- Våtrommet fungerer med dette avviket.

For å lukke avviket må det foretas utbedringer.

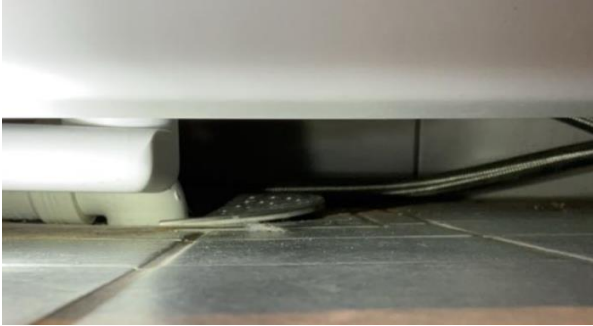
ⓘ TG 2 Sanitærutstyr og innredning

- Det er ikke påvist tilfredsstillende løsning for å synliggjøre lekkasje fra innebygget sisterner.

Det bør monteres lekkasjestopper eller annen løsning for å synliggjøre en ev. lekkasje fra sisternen.

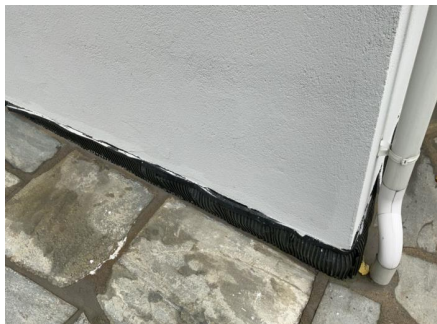
TG2 Grunnmur og fundamenter

Fundamenter og gulv på grunn av betong. Grunnmur av lettklinkerblokker (Leca).

- Grunnmuren har sprekkdannelser.

Riss og sprekker utbedres med murpuss.
