# Tilstandsrapport

📍 Maridalsveien 30 B, 0175 OSLO

# gnr. 218, bnr. 114

Rapportdato: 03.02.2026

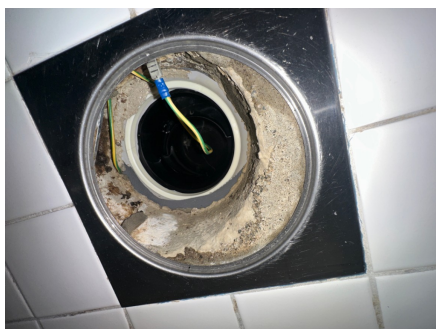
Sluk i plast er plassert i dusjsonen.

Det er synlig membran i sluk,  
som er benyttet som tettesjik.

- Mer enn halvparten av forventet brukstid er passert på membranløsningen.

TG settes ut i fra alder på veggmembran, da mer enn halvparten av konstruksjonens levetid er oppbrukt. Forventet levetid på smøremembran, er ca.15 år.

Sluk i plast, plassert i dusjnise

Ut i fra alder på konstruksjoner, bør oppgradering forventes.

Det anbefales bruk av dusjkabinett, for å hindre fuktinntregning i eldre konstruksjoner.
