# Tilstandsrapport

Boligbygg med flere boenheter

Vassledvegen 21 , 4355 KVERNALAND

Befaringsdato: 17.02.2026

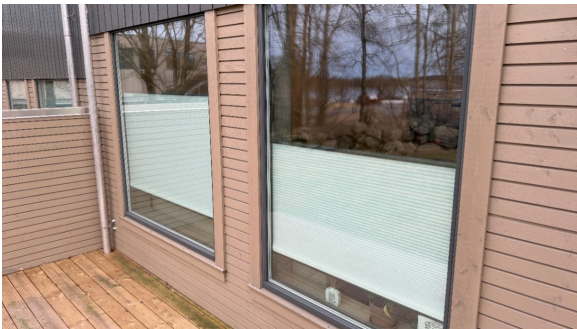
### TG 1 Vinduer

Bygningen har malte trevinduer med 3-lags glass.

Normalt vedlikehold anbefales, herunder overflatebehandling ved behov samt smøring av beslag, hengsler og pakninger.

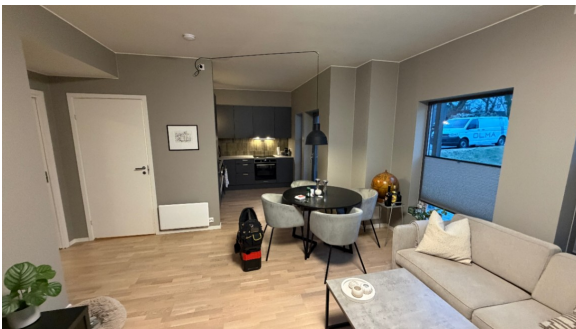
### TG 1 Overflater

Innvendig er det gulv av parkett. Veggene har malte plater. Innvendige tak har malte plater.  
Toppdekker og overflater i bolig med normal brukslitasje iht. alder, normal brukslitasje.  
Gulv i betong kan ha forskjellig krymping/nedbøy, mindre ujevnheter er ikke unormalt.  
Påregnelig normalt med noen småhakk, enkelte gliper og noe falming på toppdekke, stedvis hårriss i overgang tak/vegg, påregnelig normalt.

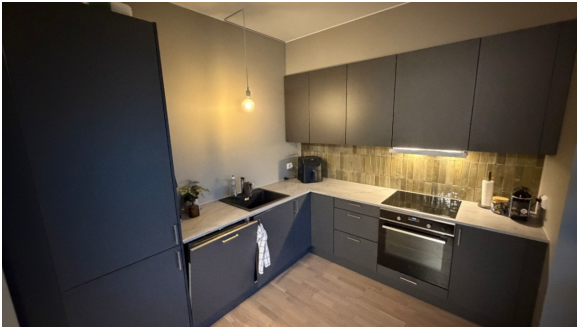
Hulltaking er foretatt ved kjøkken uten at det ble påvist unormale forhold. Fuktmåling i konstruksjonen viste 23,1 % RF, som vurderes å være innenfor normale verdier og uten indikasjon på fuktskade.

Avløpsrør under kjøkkenvask bør etter strammes med jevne mellomrom, dette fordi disse over tid glir fra hverandre ved bruk av varmt og kaldt vann, og kan forårsake fuktskade i skap og eventuelt nærliggende gulv.

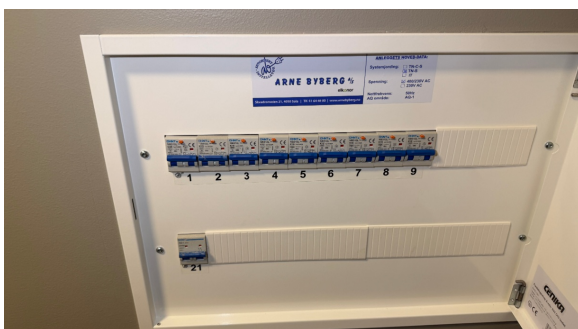
3. Er alle elektriske arbeider/anlegg i boligen utført av en registrert elektroinstallasjonsvirksomhet?  
**Ukjent**
4. Er det elektriske anlegget utført eller er det foretatt tilleggsarbeider på det elektriske anlegget etter 1.1.1999?  
**Ukjent**
5. Foreligger det kontrollrapport fra offentlig myndighet – Det Lokale Eltilsyn (DLE) eller eventuelt andre tilsvarende kontrollinstanser med avvik som ikke er utbedret eller kontrollen er over 5 år?  
**Nei**
6. Forekommer det ofte at sikringene løses ut?  
**Nei**
7. Har det vært brann, branntilløp eller varmgang (for eksempel termiske skader på deksler, kontaktpunkter eller lignende) i boligens elektriske anlegg?  
**Nei**

8. Er det tegn til at det har vært termiske skader (tegn på varmgang) på kabler, brytere, downlights, stikkontakter og elektrisk utstyr? Sjekk samtidig tilstanden på elektrisk tilkobling av varmtvannsbereder, jamfør eget punkt under varmtvannstank  
**Nei**
9. Er der synlig defekter på kabler eller er disse ikke tilstrekkelig festet?  
**Nei**

Anbefaler at det innhentes samsvarserklæringer fra utførende elektroinstallatør.
