# Tilstandsrapport

Boligbygg med flere boenheter

Vassledvegen 21 , 4355 KVERNALAND

Befaringsdato: 17.02.2026

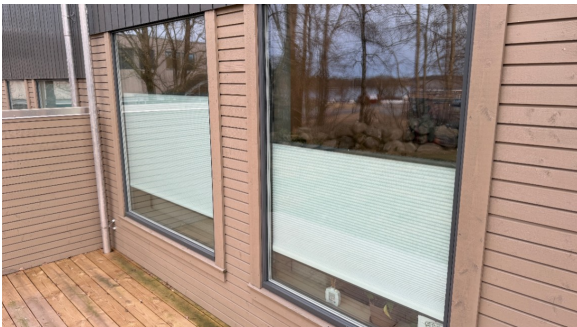
### TG 1 Vinduer

Bygningen har malte trevinduer med 3-lags glass.

Normalt vedlikehold anbefales, herunder overflatebehandling ved behov samt smøring av beslag, hengsler og pakninger.
