# Tilstandsrapport

Boligbygg med flere boenheter

Vassledvegen 21 , 4355 KVERNALAND

Befaringsdato: 17.02.2026

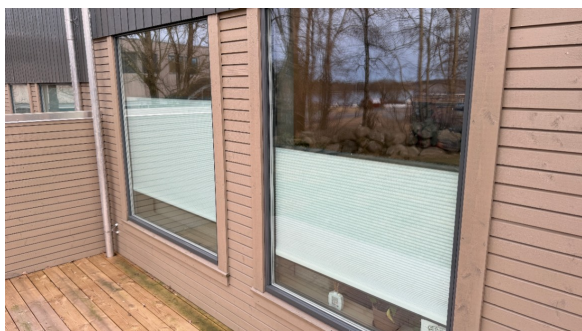
Bygningen har malte trevinduer med 3-lags glass.

Normalt vedlikehold anbefales, herunder overflatebehandling ved behov samt smøring av beslag, hengsler og pakninger.

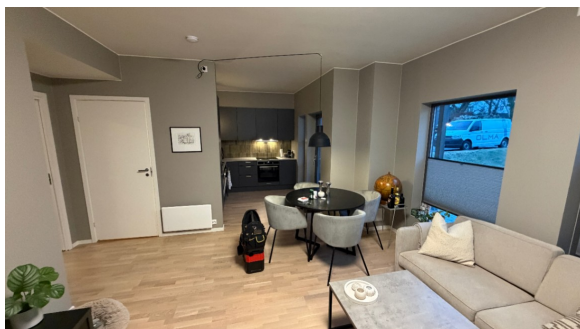
Innvendig er det gulv av parkett. Veggene har malte plater. Innvendige tak har malte plater.  
Toppdekker og overflater i bolig med normal brukslitasje iht. alder, normal brukslitasje.  
Gulv i betong kan ha forskjellig krymping/nedbøy, mindre ujevnheter er ikke unormalt.  
Påregnelig normalt med noen småhakk, enkelte gliper og noe falming på toppdekke, stedvis hårriss i overgang tak/vegg, påregnelig normalt.

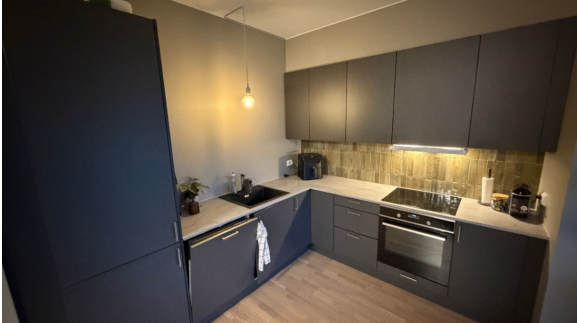
Kjøkkenet har innredning med glatte fronter og benkeplate av laminat.

Det er kjøleskap, oppvaskmaskin, platetopp, stekeovn, vannstoppsystem og komfyrvakt.

Avløpsrør under kjøkkenvask bør etter strammes med jevne mellomrom, dette fordi disse over tid glir fra hverandre ved bruk av varmt og kaldt vann, og kan forårsake fuktskade i skap og eventuelt nærliggende gulv.
